沭阳国凯新能源 10.1556MWp 屋顶分布式光伏发电项目

## 监 理 周 报

第 14 期

编 制 时 间：2021.12.24

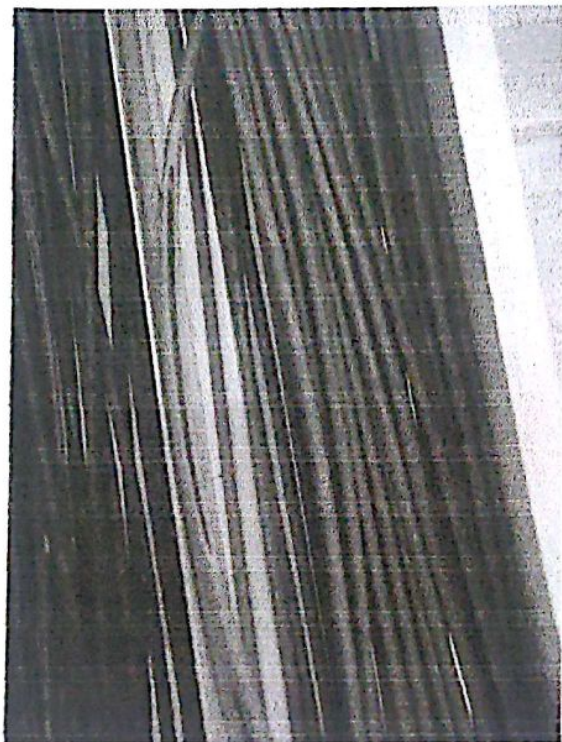
- 1、凯能9号屋面直流放线绝缘皮破损
- 2、恒能8号屋面桥架无跨接线

| 文字描述 | 直流线缆绝缘层破损 | 直流线缆未包裹胶皮 |

- 1、本周对施工现场质量进行检查, 发现的问题已要求施工方进行整改。
- 2、监理项目部坚持每天对施工现场进行检查, 并做记录(监理日志)。
