沭阳国凯新能源 10.1556MWp 屋顶分布式光伏发电项目

## 监 理 周 报

第 13 期

编 制 时 间：2021.12.17

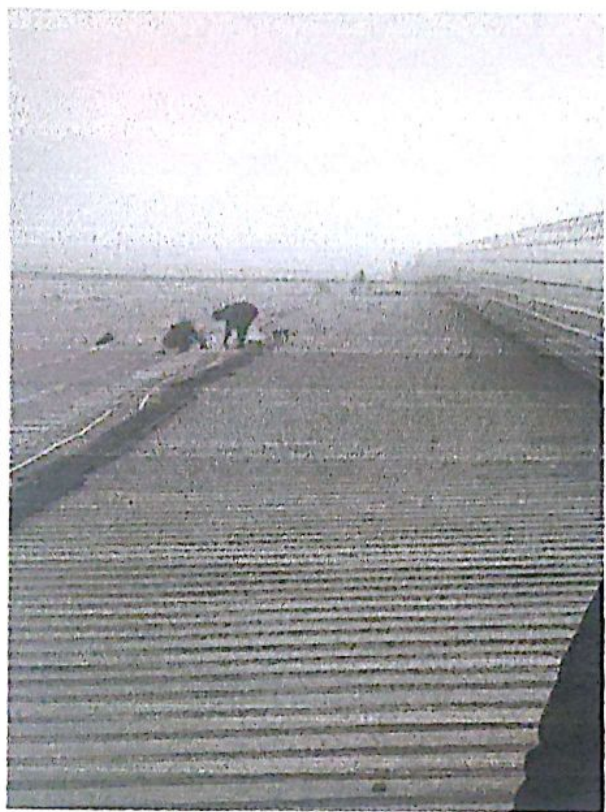
| 文字描述 | 施工人员未佩戴安全帽 | 现场施工无临边防护 |

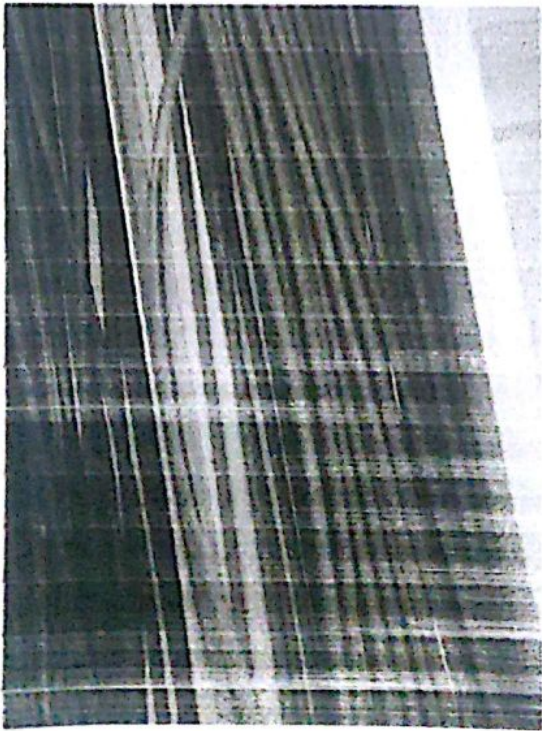
- 1、凯能9号屋面组件安装中压缝隙过大、组串线未捆扎。
- 2、凯能9号屋面直流放线绝缘皮破损。

| 文字描述 | 施工人员未佩戴安全帽 | 现场施工无临边防护 |
|---|---|---|
| 文字描述 | 直流线缆绝缘层破损 | 直流线缆未包裹胶皮 |
