正大天晴 0.8MW 工商业屋顶分布式光伏发电项目

# 监 理 周 报

第三期

2021年11月01日—2021年11月07日

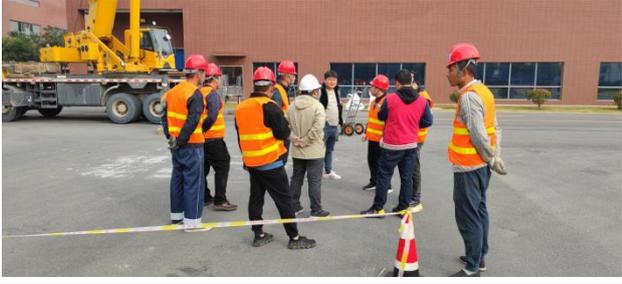
吊装前安全手续办理及天晴公司安全检查	支架进场检查

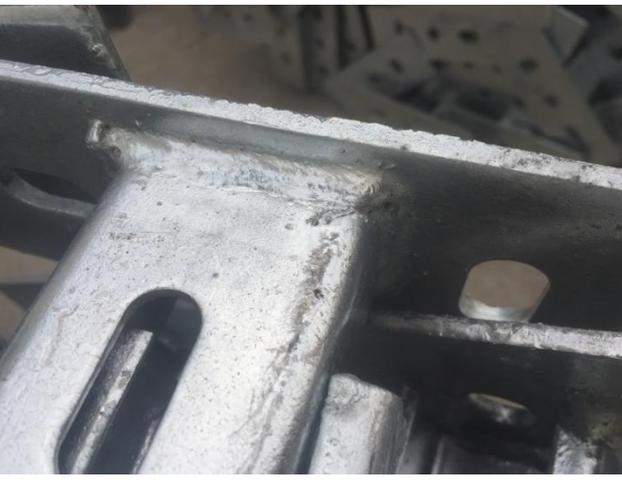
立柱底板焊接质量	立柱底板厚度

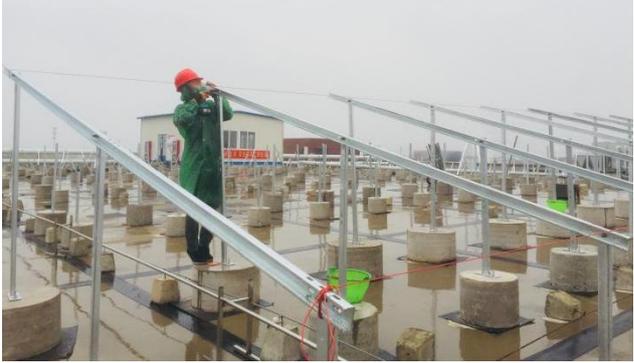
支架安装存在未按图纸施工，左右间距不一，前后不一，斜梁不正，垂直度不符合要求，螺栓未拧紧；组件安装螺栓未拧紧，整体方位偏差，相邻组件方阵不整齐，有高差。

现场早班会	支架安装
