# 阳江亨氏 1.341MWp 屋顶分布式光伏发电项目

## 监 理 周 报

### 第 3 期

编 制 时 间：2021.11.12

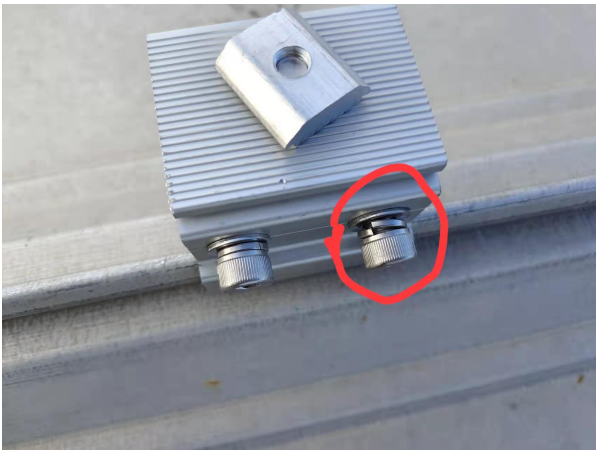
现场发现 4 处夹具螺丝未紧固到位，1 个方阵夹具位置偏差。

| 文字描述 | 夹具螺丝未紧固到位 | 夹具位置偏差 |

- 1、现场给施工人员安全技术交底。
- 2、检查成品车间夹具安装，发现问题现场要求整改。
- 3、配合 TUV 人员对组件开箱检查及 EL 检测。
- 4、每天对施工现场进行检查，并做记录（监理日志）。
