# 禹州市品能 50MW 光伏发电项目

## 监 理 周 报

第 18 期

2022 年 10 月 21 日

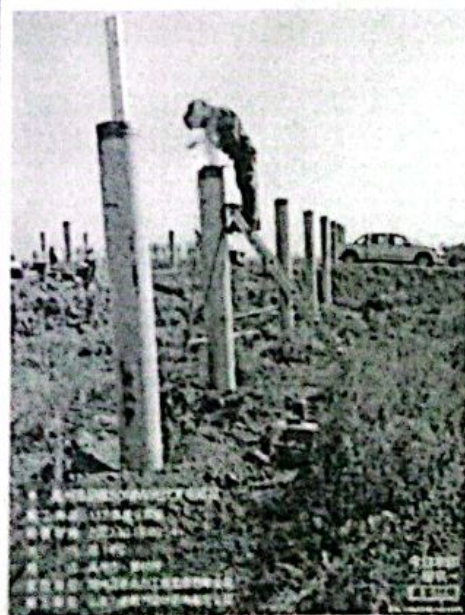
1、施工现场个别人员仍有安全帽佩戴不符合要求，存在帽带未系。2、高空作业人员未按要求进行穿戴安全带。3、桩头焊接施工区域未配置消防设施。

桩头支架立柱焊接

施工方对新进场人员进行三级安全教育，施工现场的各种安全、消防、用电设施要定期进行检查维修，及时清除隐患，保证其安全有效，特种作业人员必须持证上岗，禁止无证上岗和违章作业。

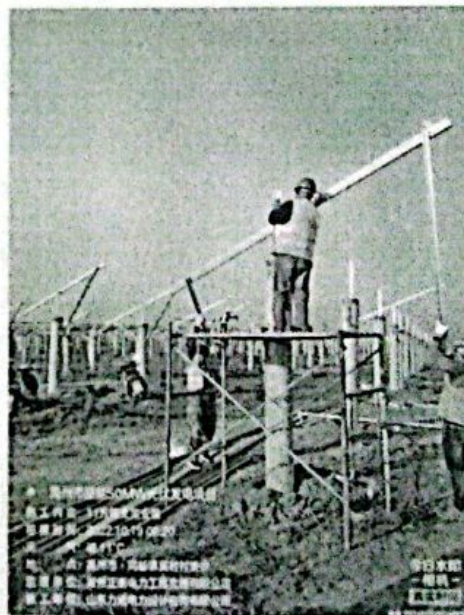
光伏区：1、光伏支架安装个别螺栓紧固不到位。2、光伏支架安装调节标高时，个别个别安装人员使用铁锤进行击打。

光伏支架安装
