瑞能光伏科技（句容）有限公司 200KWp 分布式光伏发电（江苏盈科）项目

## 监 理 周 报

### 第 2 期

编 制 时 间：2022.01.07

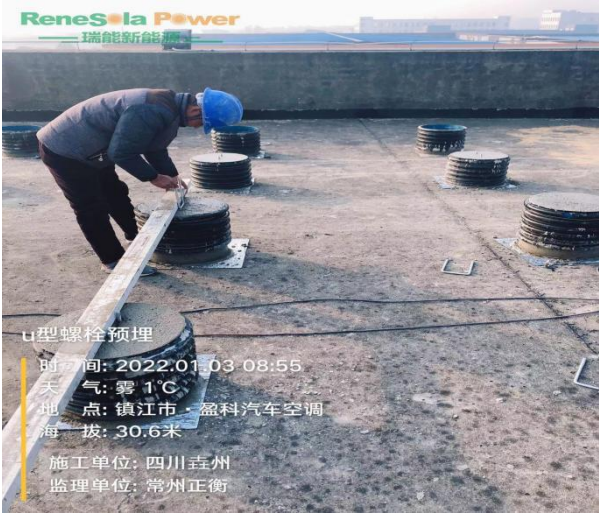
| 图片 | <p>支墩 U 型螺栓预埋</p> <p>时间: 2022.01.03 08:55<br/>天气: 雾 1°C<br/>地点: 镇江市·盈科汽车空调<br/>海拔: 30.6米<br/>施工单位: 四川壹州<br/>监理单位: 常州正衡</p> | <p>支墩混凝土浇筑</p> <p>时间: 2022.01.03 09:11<br/>天气: 雾 1°C<br/>地点: 镇江市·容安驾校训练场<br/>海拔: 31.2米<br/>施工单位: 四川壹州<br/>监理单位: 常州正衡</p> |

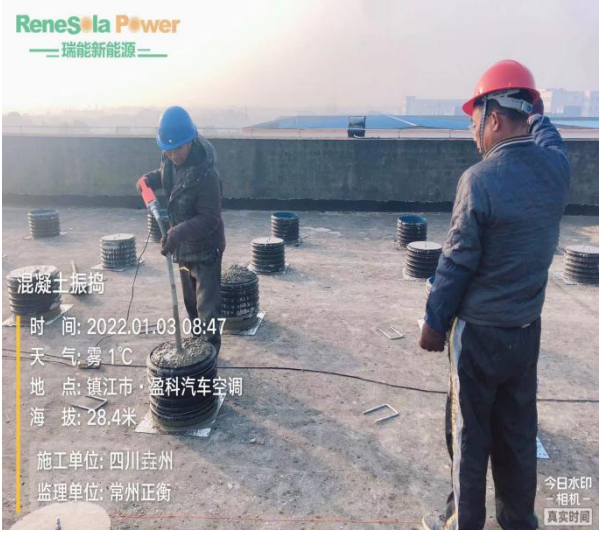
| 图片 | <p>支墩浇筑振捣</p> <p>时间: 2022.01.03 08:47<br/>天气: 雾 1°C<br/>地点: 镇江市·盈科汽车空调<br/>海拔: 28.4米<br/>施工单位: 四川壹州<br/>监理单位: 常州正衡</p> | <p>2#楼浇筑完成, 垃圾清理</p> <p>时间: 2022.01.03 10:13<br/>天气: 轻度雾霾 5°C<br/>地点: 镇江市·江苏苏蒂实业<br/>海拔: 33.7米<br/>施工单位: 四川壹州<br/>监理单位: 常州正衡</p> |

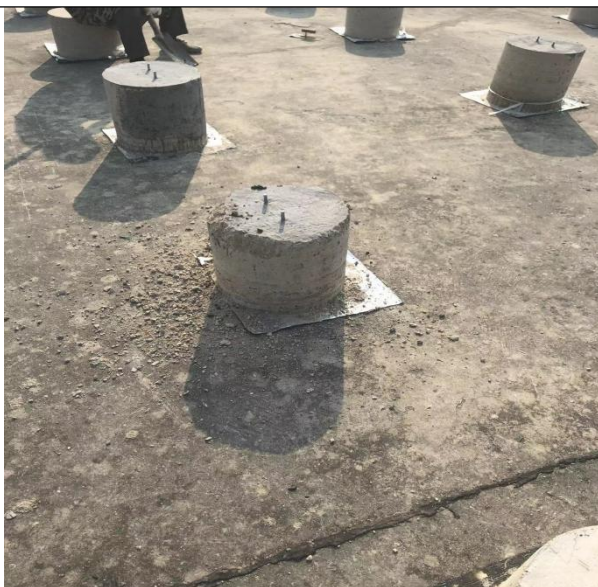
| 号 | 收内容 | | |
|---|---|---|---|
| 3 | 施工质<br>量检查<br>记录 | 部分支墩拆模后发现冻害现象，掉渣、强度不足 | 监理联系单 003 |

1、部分支墩拆模后发现冻害现象，导致支墩掉渣、强度不够，需重新浇筑。

| 文字描述 | 部分支墩强度不足, 掉渣 | |
