# 安徽全柴动力股份有限公司 31MW 分布式光伏发电项目

## 监 理 周 报

(2022 年 09 月 16 日-2022 年 09 月 22 日)

第 004 期

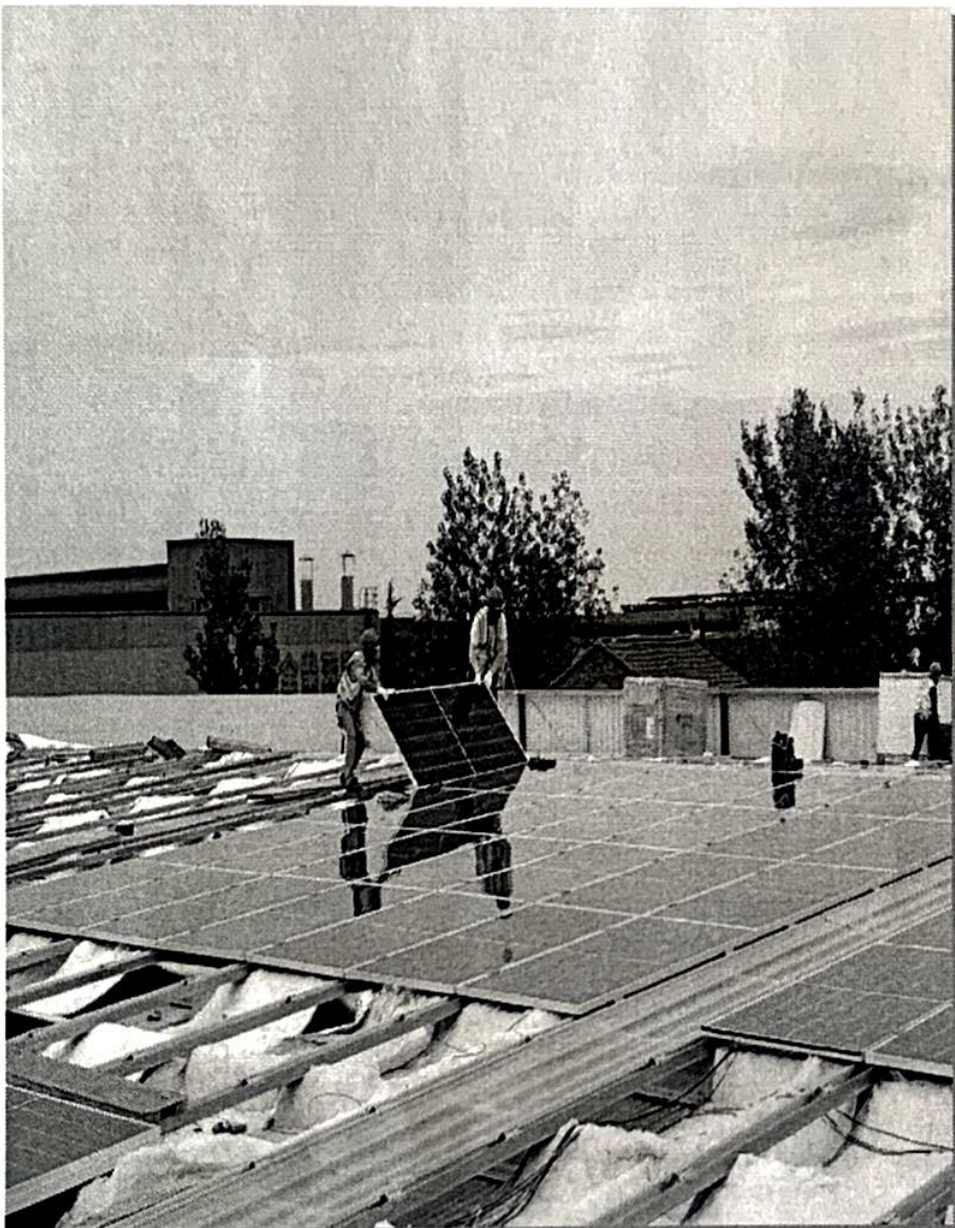
| 天和厂区组件安装 | 欧波厂区立柱加固施工 |

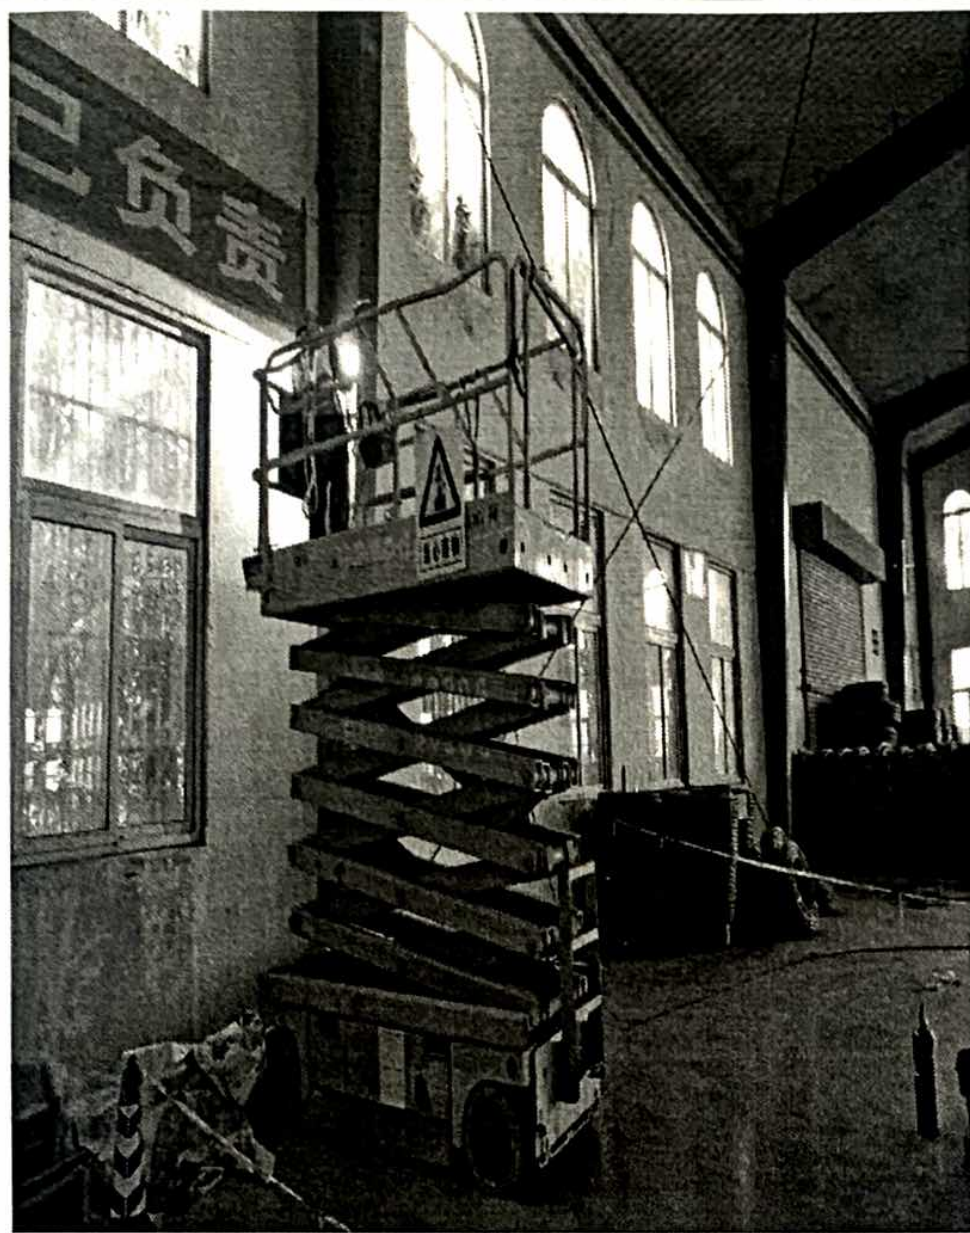
欧波厂区立柱焊接施工

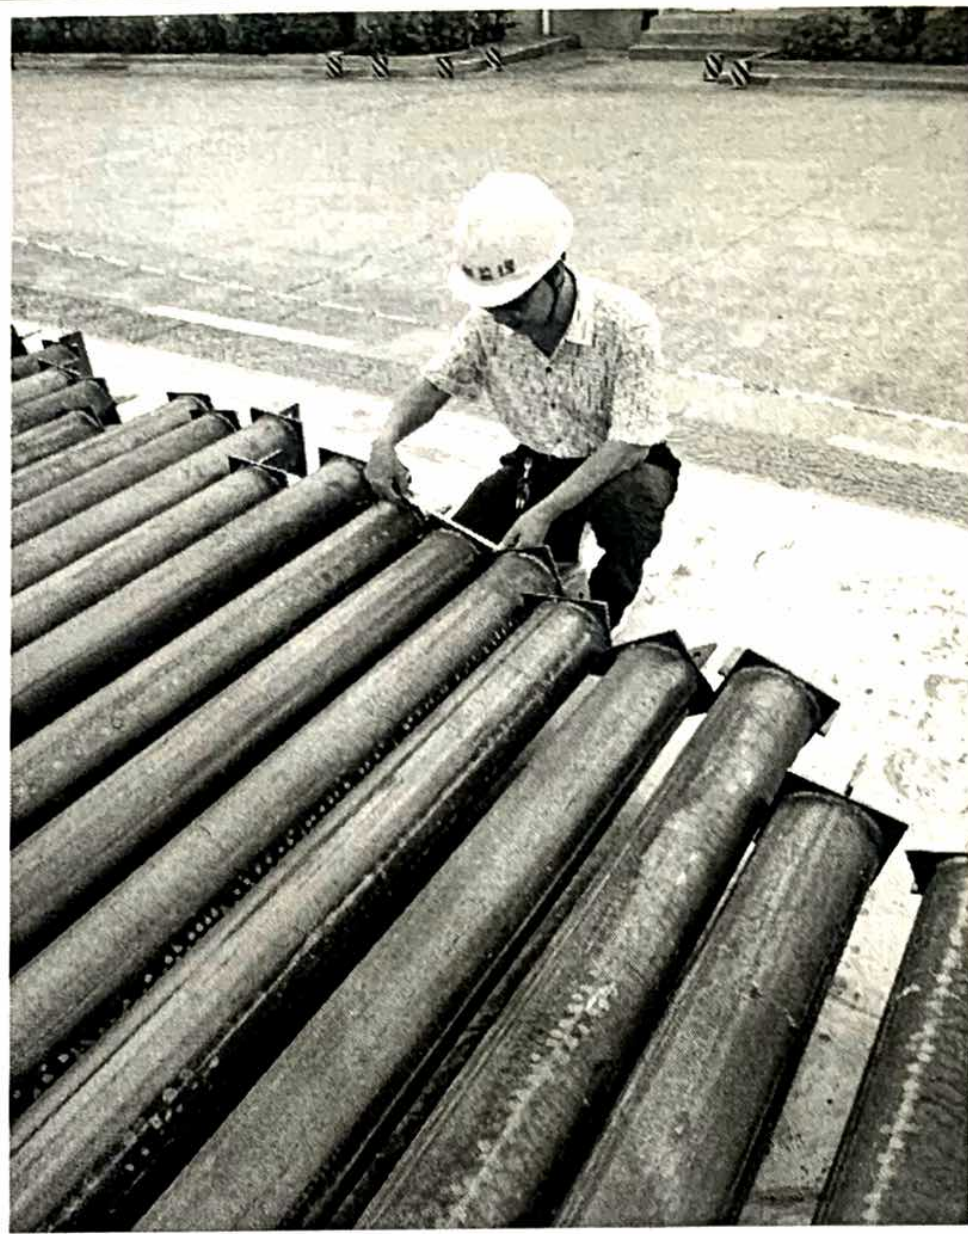
进场材料检查

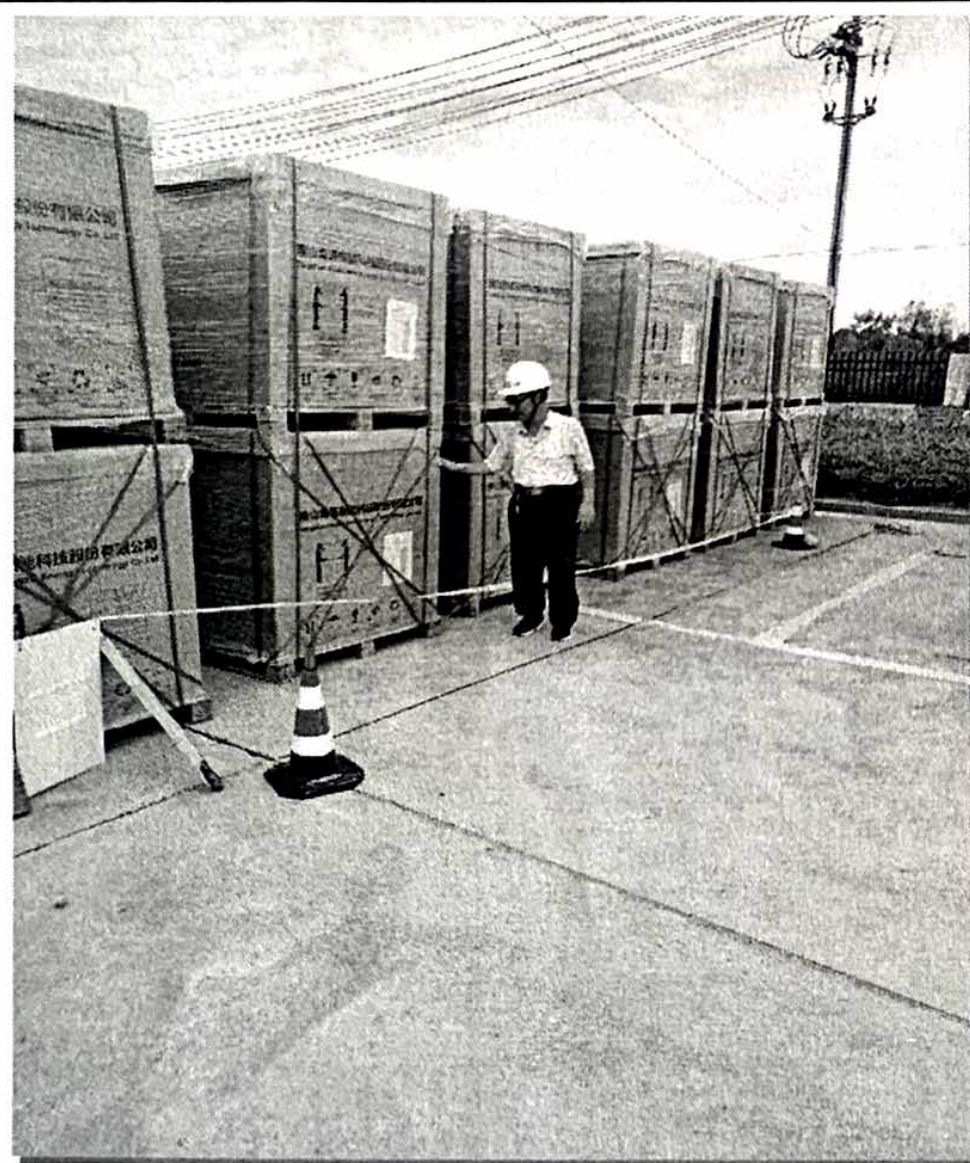
进场组件检查

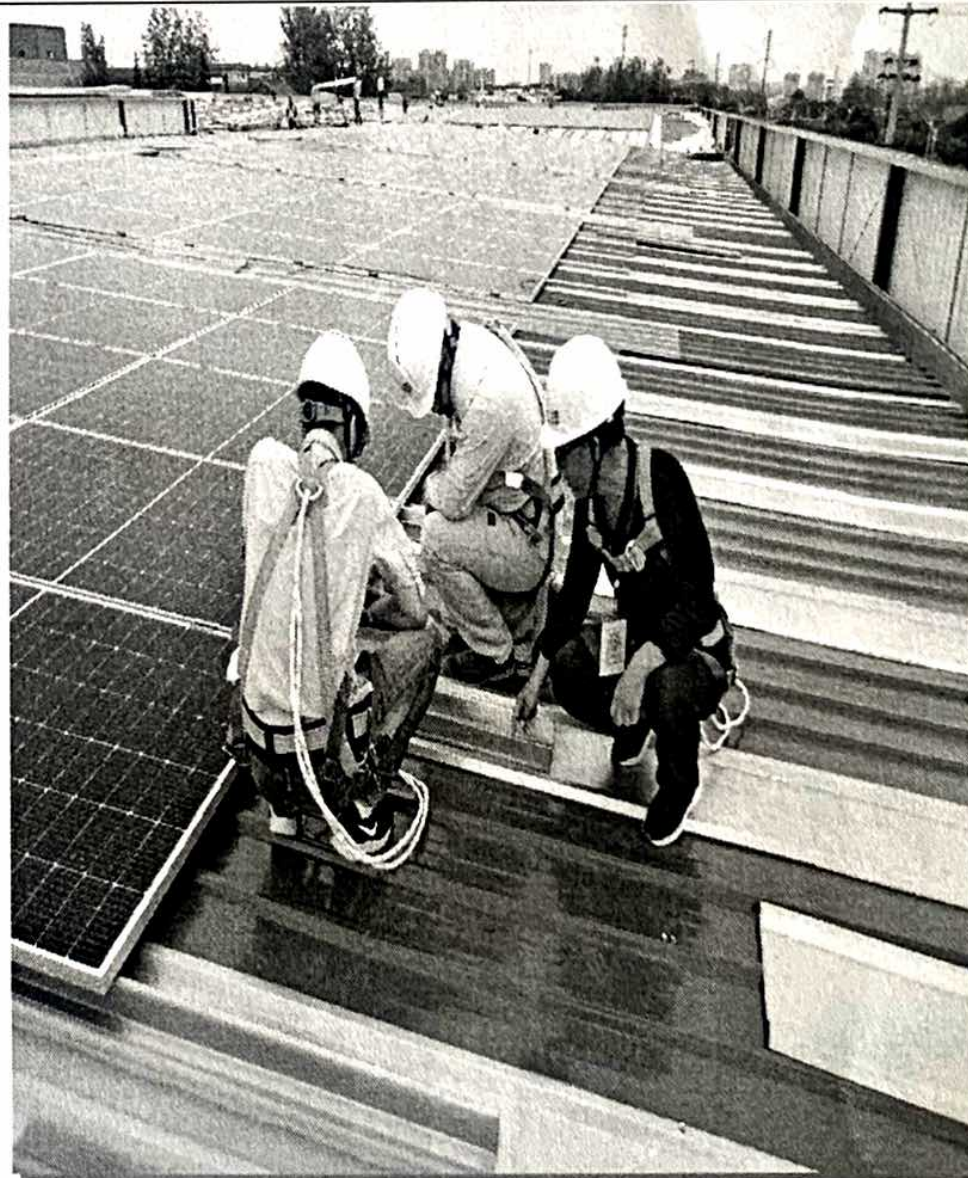
现场安全检查

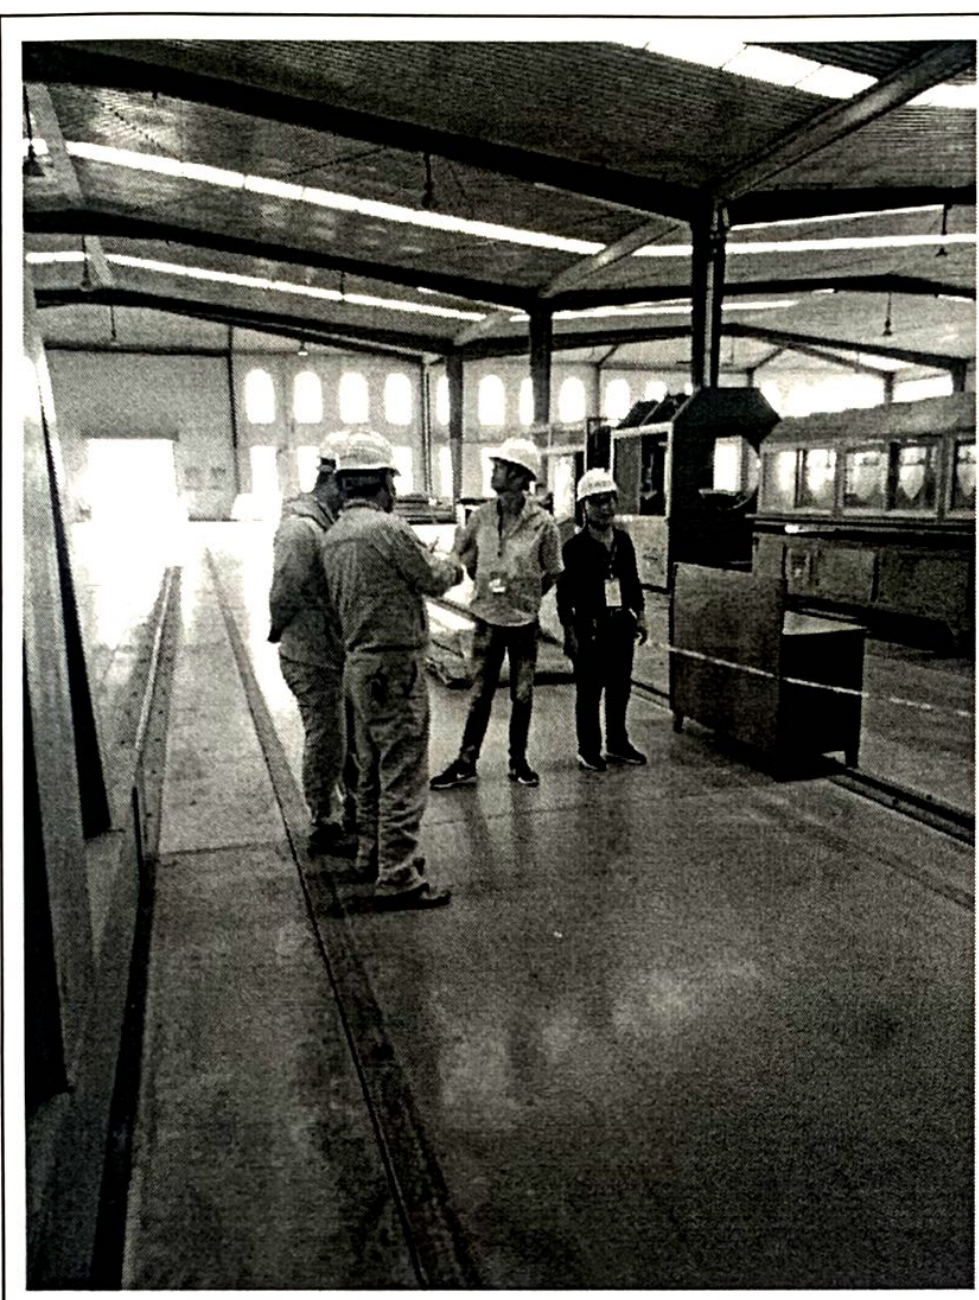
现场安全检查
