## 海丰通威 120MWp 渔光产业园光伏发电项目监理周报

2025 年 04 月第 01 期

| 建设单位:海丰通威渔光科技有限公司 | 填报周期: 2025 年 04 月 01 日至 2025 年 04 月 07 日 |

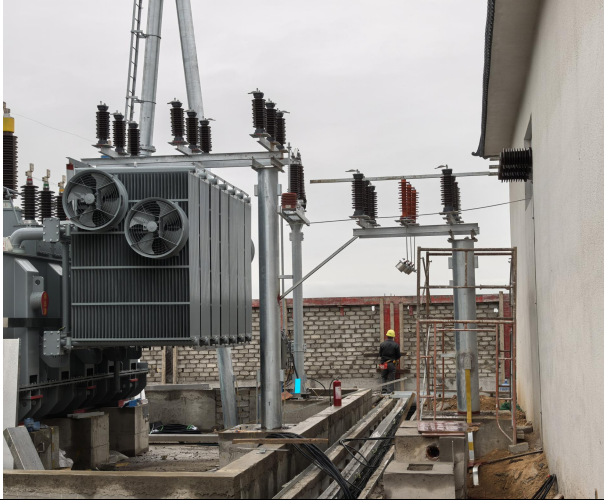
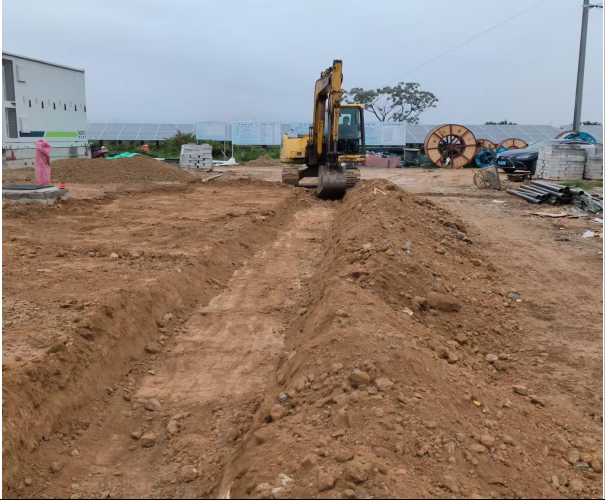
| 文字描述 | 母线桥安装完成 | 东侧围墙基础开挖 |

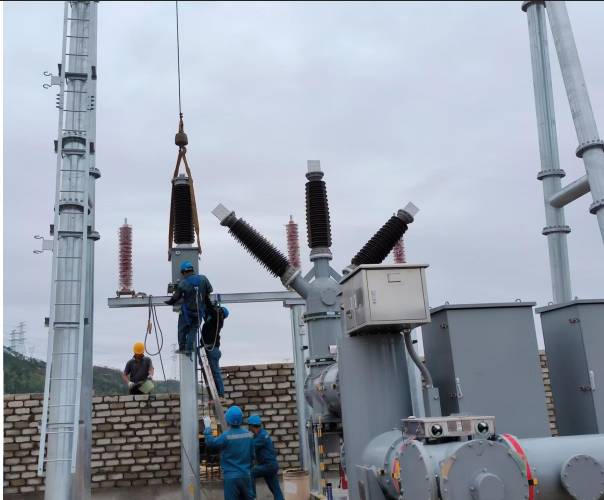
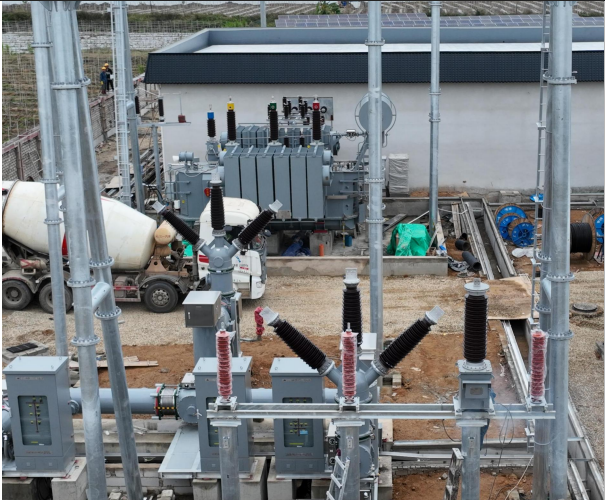
| 文字描述 | 油浸电容式电压互感器吊装就位 | 避雷器吊装就位 |

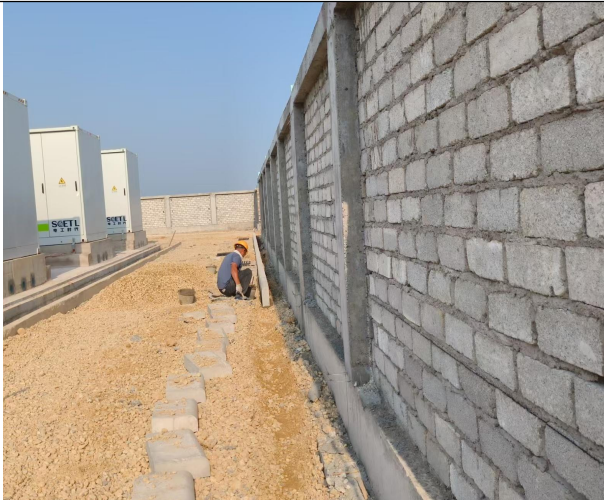
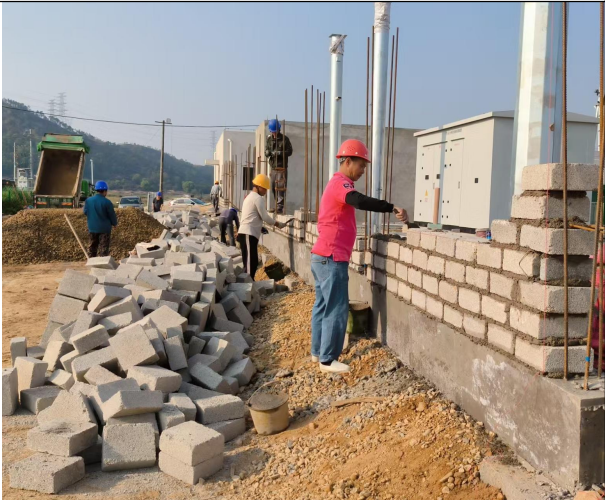
| 文字描述 | 安装路缘石 | 东侧围墙墙体砌筑 |

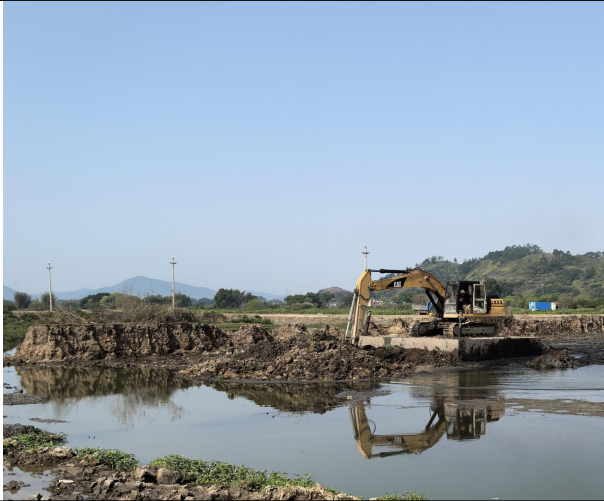
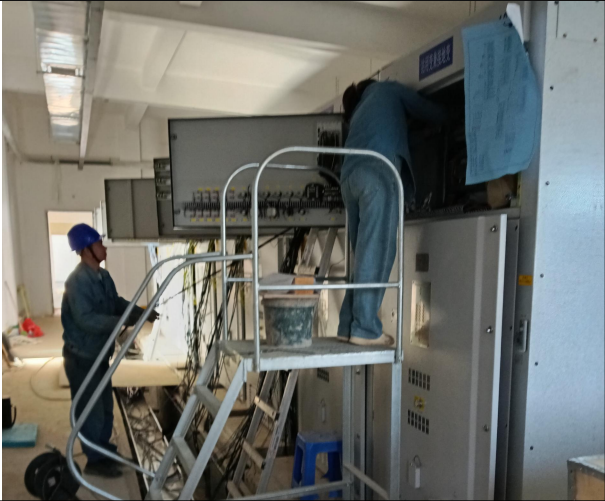
| 文字描述 | 光伏区塘埂开挖 | 35kV 开关柜接线 |

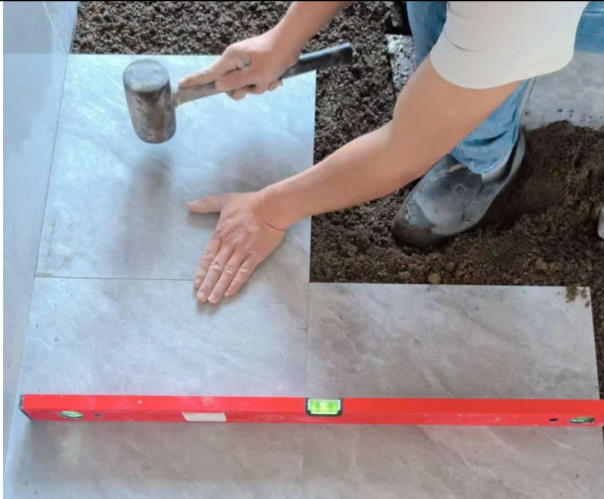
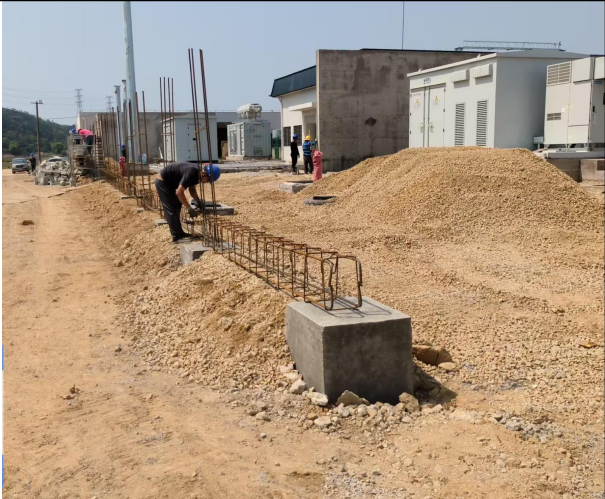
| 文字描述 | 生产辅助楼卫生间铺设地板砖 | 东侧围墙地梁钢筋绑扎 |

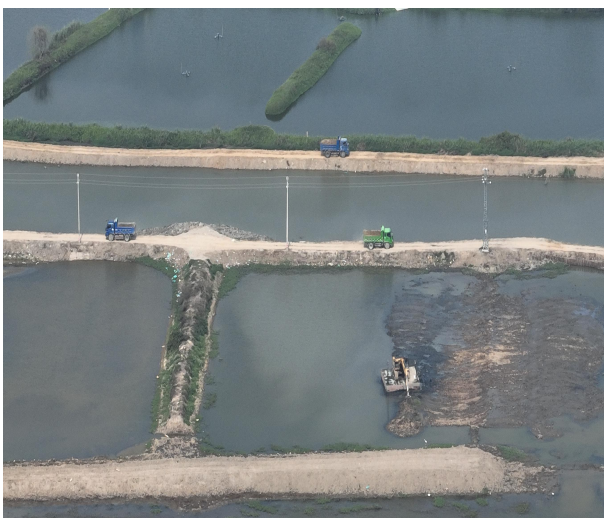
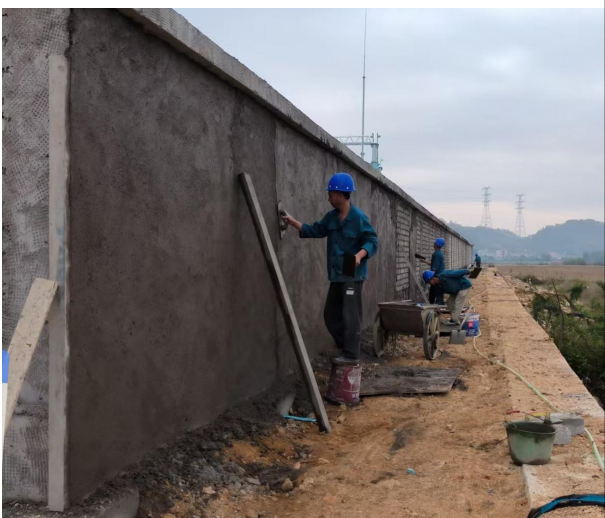
| 文字描述 | 光伏区塘埂开挖土方倒运 | 西侧围墙墙体抹灰 |

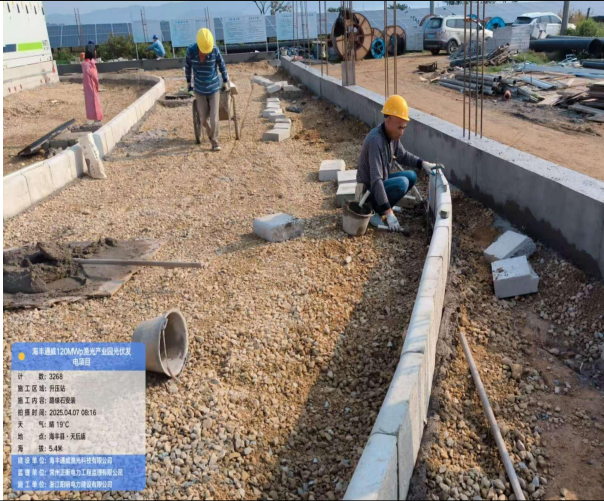
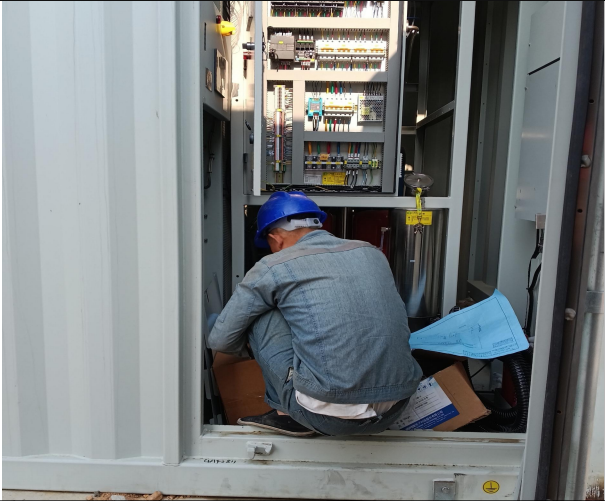
| 文字描述 | 安装路缘石 | GIS 控制电缆接线 |

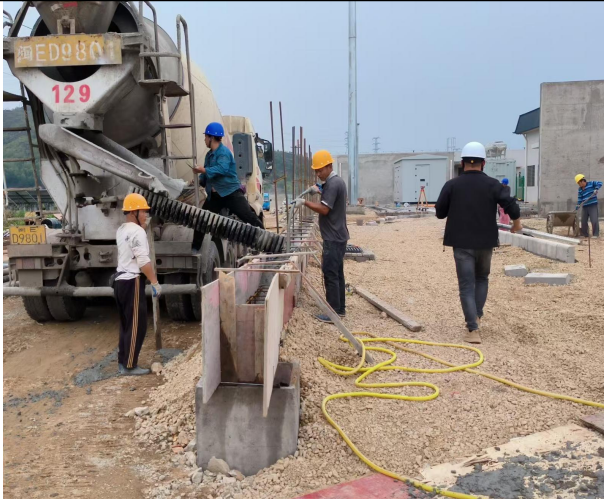
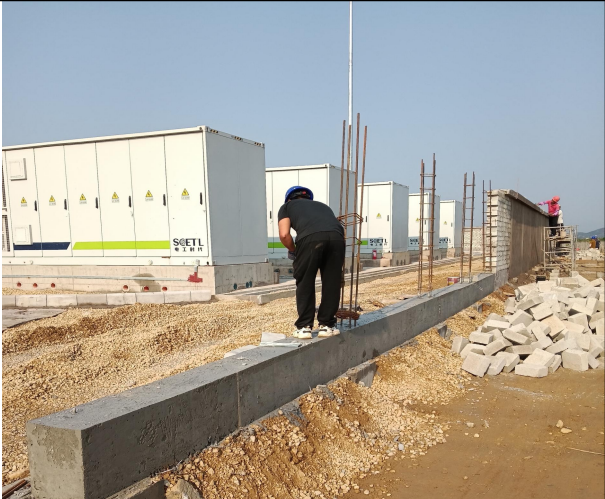
| 文字描述 | 东侧围墙地梁混凝土浇筑 | 东侧围墙构造柱钢筋绑扎 |

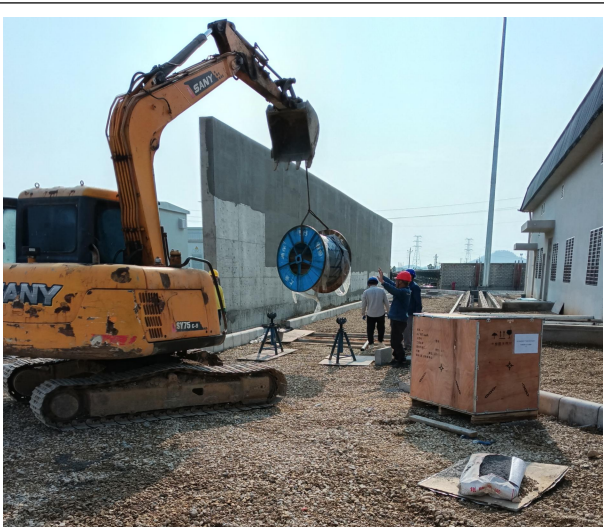
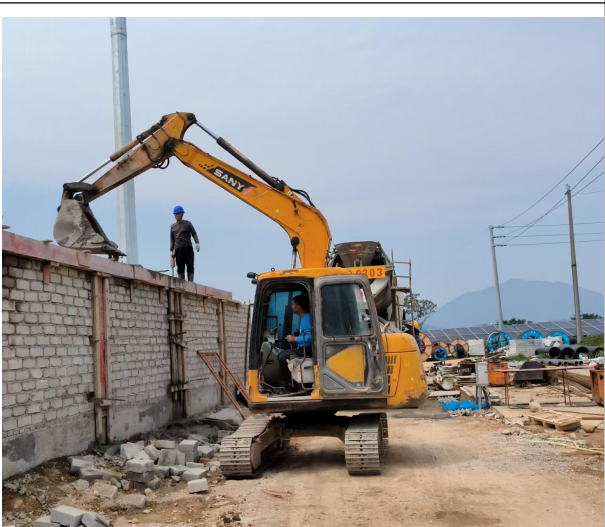
| 文字描述 | 生产辅助楼控制电缆敷设 | 东侧围墙构造柱和压顶梁混凝土浇筑 |
