## 海丰通威 120MWp 渔光产业园光伏发电项目监理周报

2025 年 05 月第 04 期

| 建设单位:海丰通威渔光科技有限公司 | | 填报周期: 2025 年 05 月 22 日至 2025 年 05 月 28 日 | |

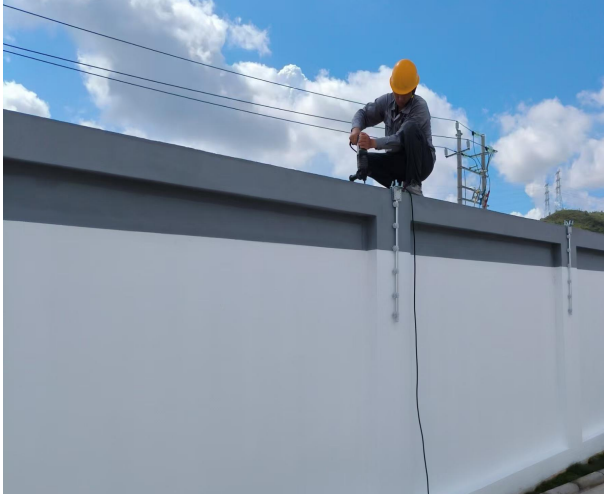
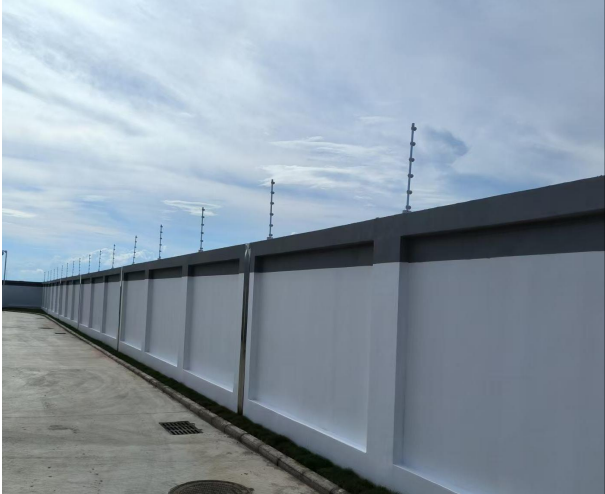
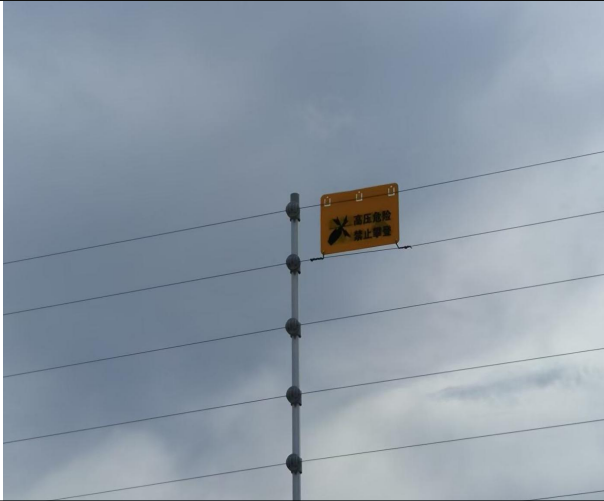
5. 投入的人员情况：项目部管理人员 6 名，升压站土建施工人员 3 名，电气调试人员 5 名，集电线路施工人员 2 名，安全员 1 名；
6. 材料及设备到场情况：无；
7. 投入的机械及设备情况：挖掘机 1 辆，自卸吊 1 辆；
8. 天气情况：晴 2 天、多云 3 天、阵雨 2 天。
- 三、施工单位计划下周完成工作量：
- 无
- 四、本周监理工作内容：
1. 升压站围墙电子围栏安装，经监理工程师检验，电子围栏支架安装间距 $\leq 2.0\text{m}$ ，垂直度偏差 $\leq 3\text{mm/m}$ ，膨胀螺栓固定，线缆敷设绝缘层无破损，规格型号型号符合设计要求，施工工序及质量符合规范要求；
2. 光伏区 B 地块集电线路直埋段电缆土方回填，经监理工程师检验，电缆绝缘层无破损现象，铺砂层厚度 $\geq 100\text{mm}$ ，砂子无杂物，铺设均匀，盖砖覆盖完整，与电缆走向对齐，无遗漏，回填土分层夯实，表面平整，无明显沉降现象，施工工序及质量符合要求；
3. 升压站视频监控、消防视频、烟感报警系统调试，经监理工程师检验，视频监控摄像头，画面清晰，云台转动正常，夜视功能开启后无黑屏；后台录像存储可保存 30 天，移动侦测报警能自动录像；消防视频重点区域（消防通道、灭火器点）画面无遮挡；模拟火灾报警时，视频自动切换至报警区域；烟感系统烟雾触发后，30 秒内消防主机收到报警信号；联动测试报警时防火门自动关闭，排烟风机启动；升压站视频监控、消防视频、烟感报警系统调试结果符合要求；
4. 编写旁站监理记录 5 份，平行检验记录 5 份；审批施工资料 25 份。

| 文字描述 | 升压站围墙顶部电子围栏安装 | 升压站围墙顶部电子围栏安装 |

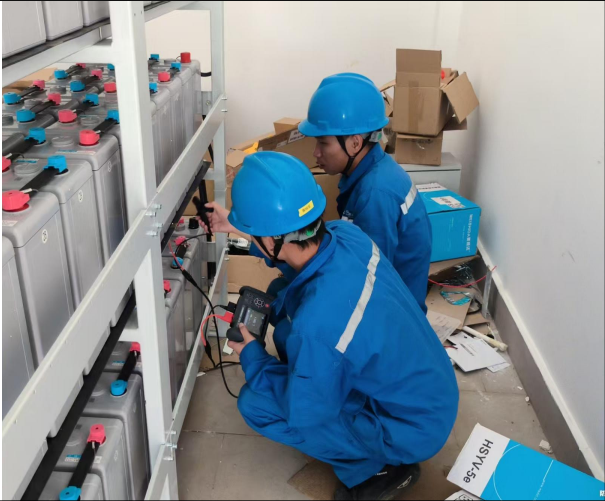
| 文字描述 | 升压站围墙顶部电子围栏安装 | 蓄电池内阻测试 |

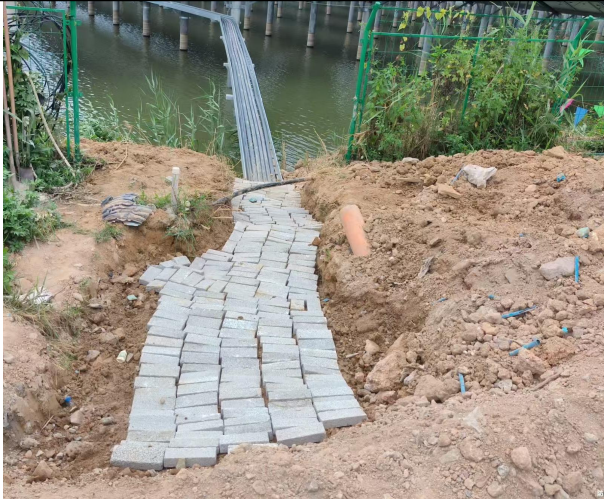
| 文字描述 | 集电线路直埋段电缆铺沙盖砖 | 集电线路直埋段电缆土方回填 |

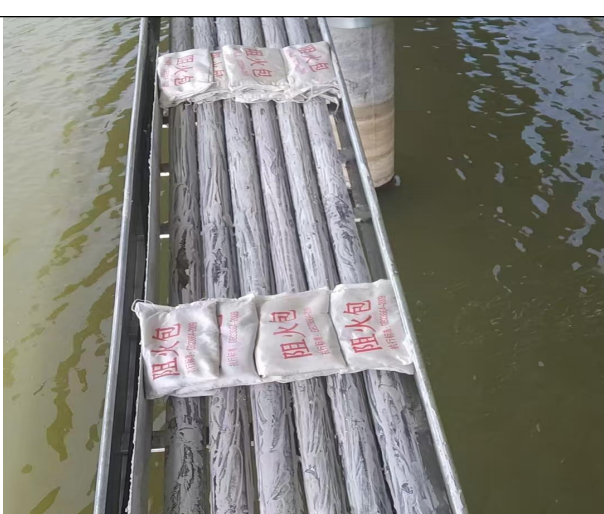
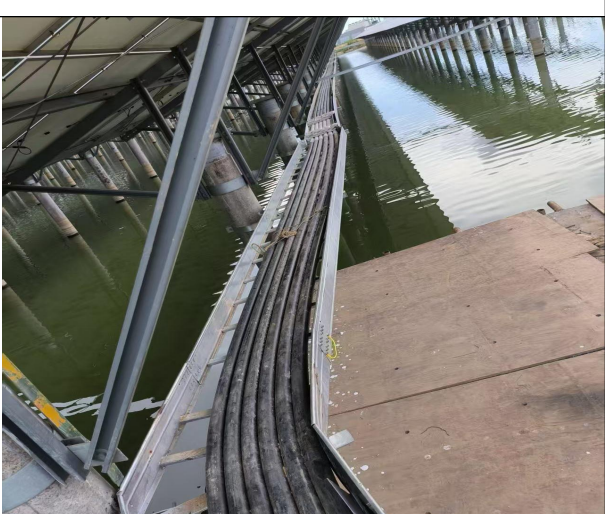
| 文字描述 | 集电线路电缆桥架段防火阻燃施工 | 集电线路电缆桥架段防火阻燃施工 |

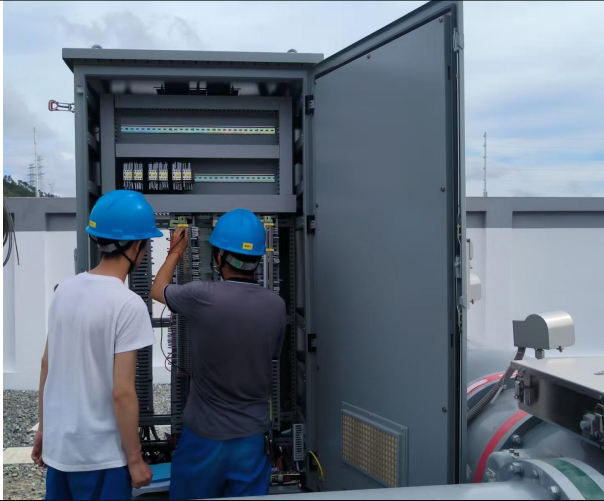
| 文字描述 | GIS 设备调试 | 监控系统调试 |

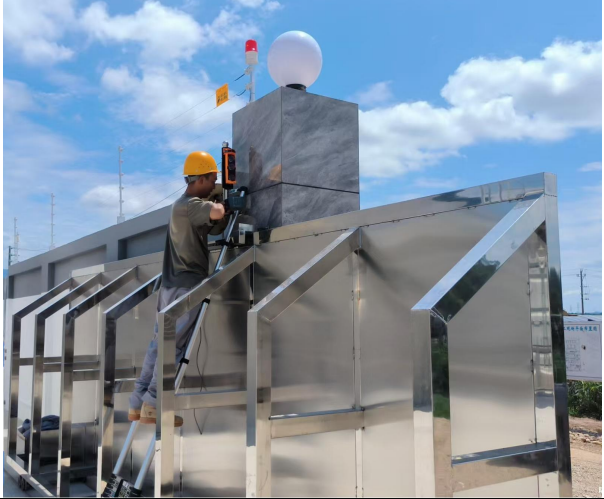
| 文字描述 | 升压站南侧大门红外线对射探测器安装 | 消防系统调试 |

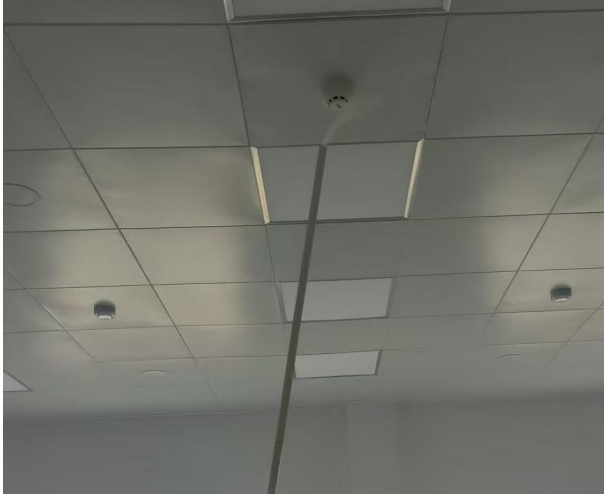
| 文字描述 | 烟感系统调试 | 联动测试 |
