海丰通威 120MWp 渔光产业园光伏发电项目监理周报

2025 年 06 月第 03 期

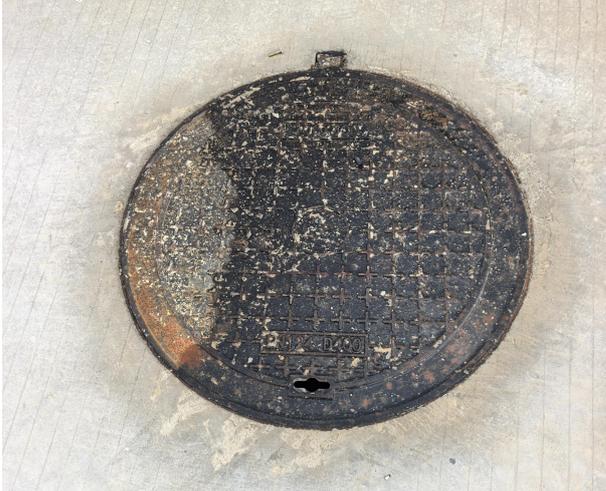
文字描述	升压站内污水井盖存在返锈现象	监控系统立杆基础不合格
照片
