# 海丰通威 120MWp 渔光产业园光伏发电项目监理周报

2025 年 07 月第 01 期

| 建设单位:海丰通威渔光科技有限公司 | 填报周期: 2025 年 07 月 01 日至 2025 年 07 月 07 日 |

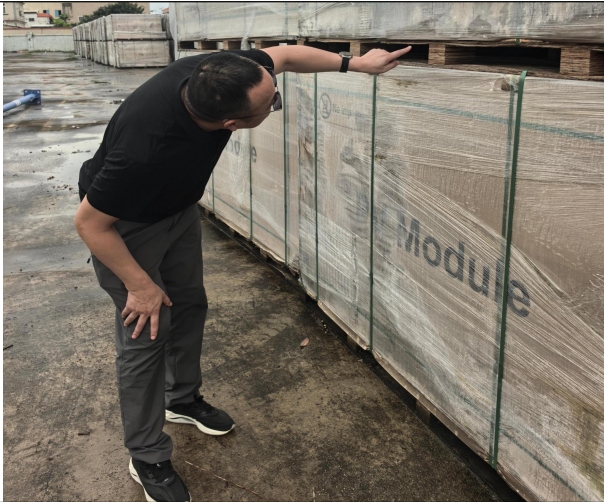
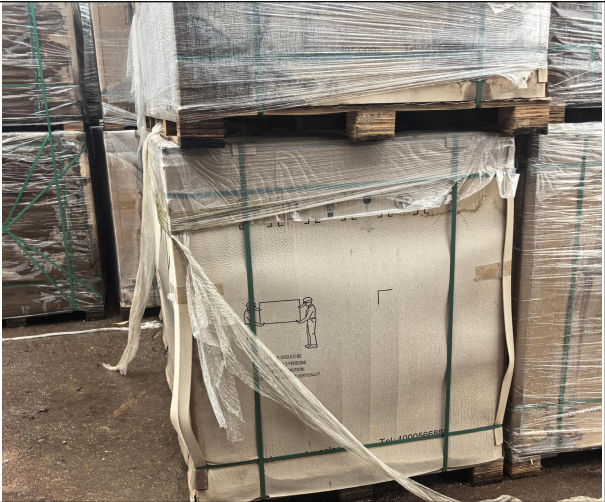
| 文字描述 | 存放光伏组件的仓库巡视检查 | |

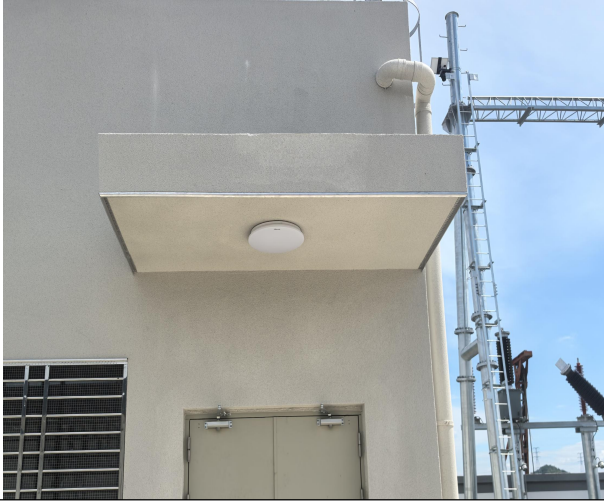
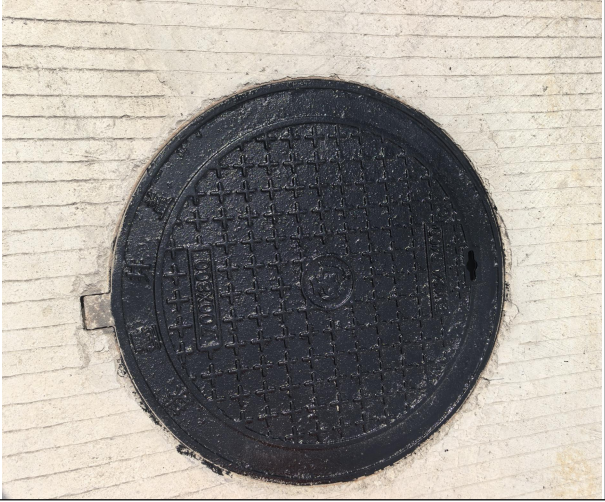
| 文字描述 | 升压站生产辅助楼雨棚滴水线整改完成 | |

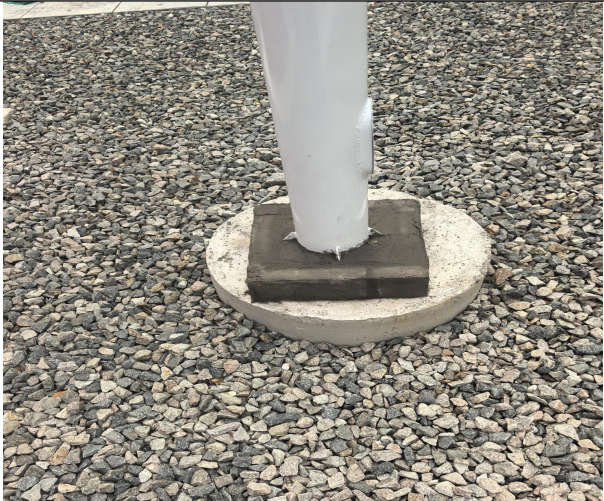
| 文字描述 | 升压站监控杆底座整改完成 | 升压站电缆沟防火封堵区域标识整改完成 |

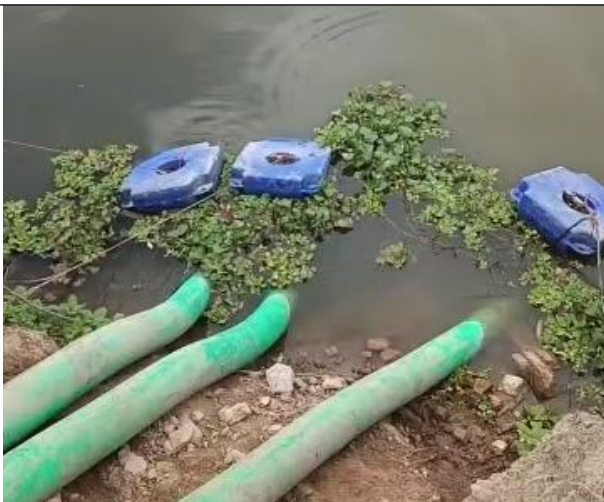
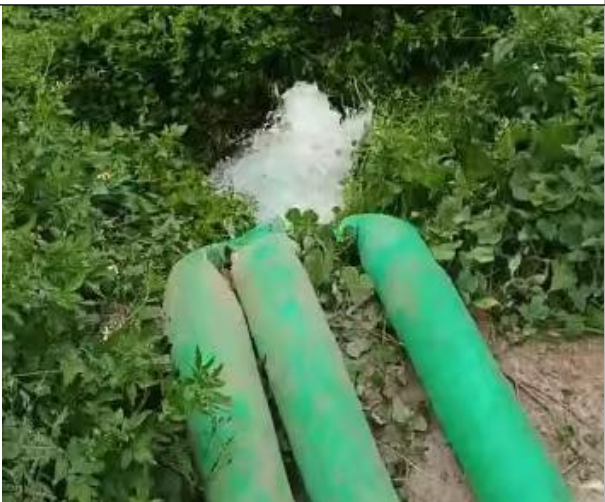
| 文字描述 | 光伏区 A 地块鱼塘蓄水作业 | 光伏区 A 地块鱼塘蓄水作业 |

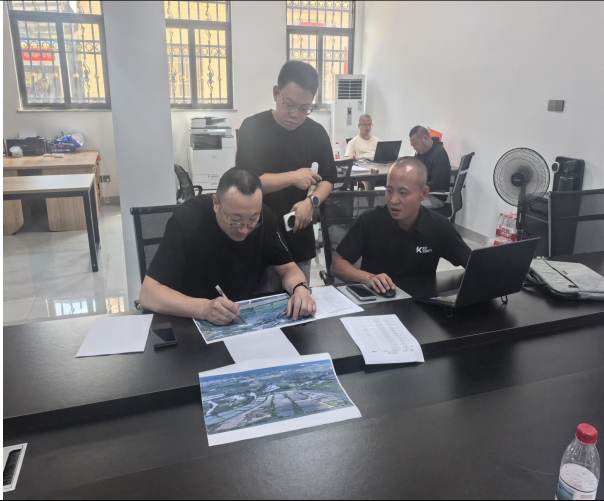
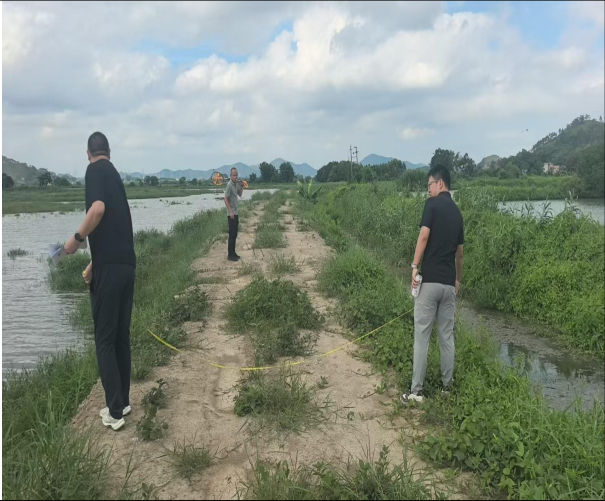
| 文字描述 | 施工前原始地貌图片与当前施工完成图片，标记关键区域进行比对，确认施工范围。 | | 光伏区核查道路土方量 | |

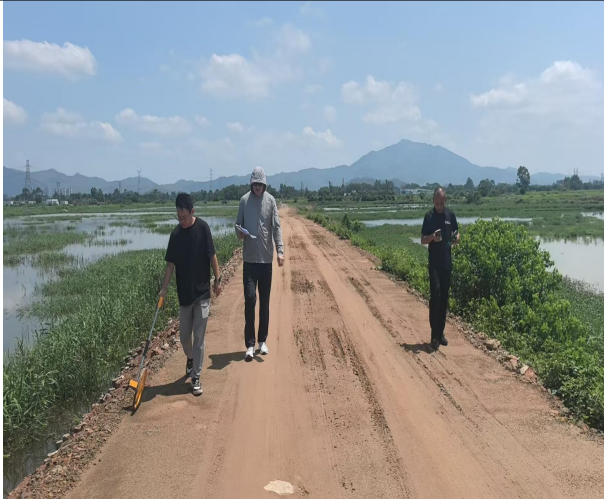
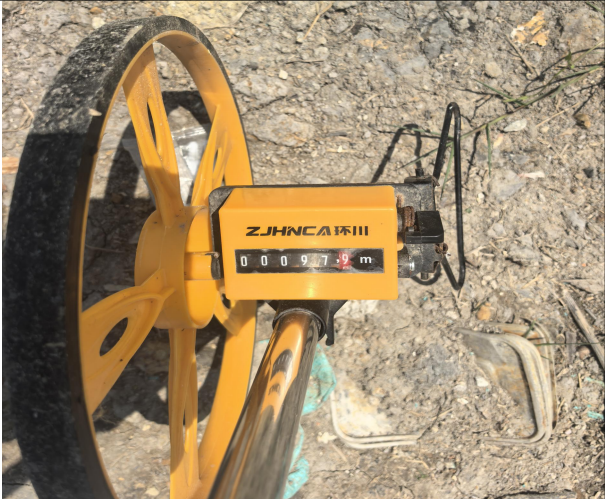
| 文字描述 | 光伏区核查道路土方量 | | 光伏区核查道路土方量 | |

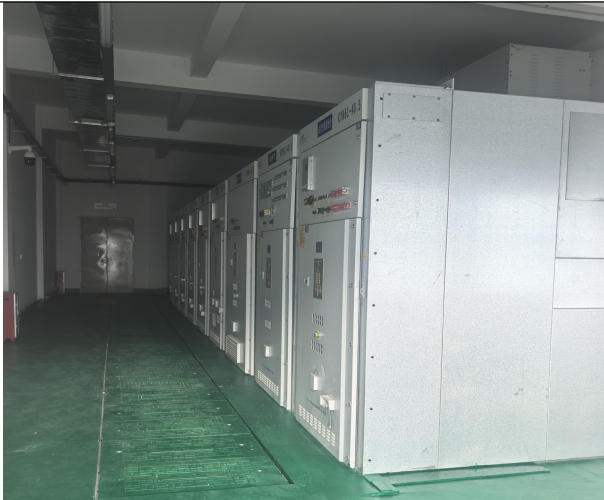
| 文字描述 | 升压站配电室巡视检查 | | 阳光电源厂家对通讯箱进行系统升级 | |
