## 海丰通威 120MWp 渔光产业园光伏发电项目监理周报

2025 年 07 月第 02 期

建设单位:海丰通威渔光科技有限公司

填报周期: 2025 年 07 月 08 日至 2025 年 07 月 14 日

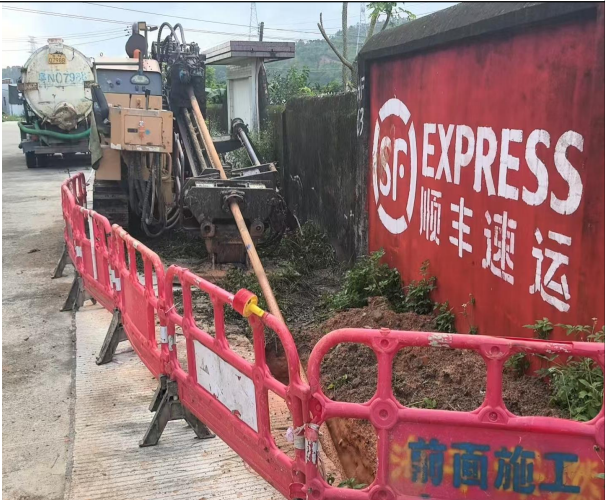
1. 110kV 通威升压站至 110kV 杨楼变电站 48 芯管道光缆建设施工项目, 监理人员到场巡查, XZ320D 型水平定向钻机运行正常, 出土量与顶进长度匹配, 无超挖现象, 导向孔轨迹经测量符合要求, 热熔接管接口翻边均匀、无气泡, 质量符合要求, 顶管工作井周边设置防护栏高度 1.2m 符合要求, 管材堆放整齐, 泥浆、废料已集中存放, 未发现扬尘及污水乱排现象, 同意进行下一道工序;
2. 打桩设备由围雅村转运至光伏区 A 地块, 监理人员检查 25 吨吊车及大货车车况良好, 刹车、灯光等关键部件正常, 符合转运安全要求, 施工人员按规范操作, 吊车吊装固定牢固, 大货车货物堆放平稳, 绑扎到位, 无超载、偏载情况; 光伏区卸车场地平整, 满足吊车及货车停靠、作业条件, 卸车时施工人员分工明确, 按操作规程进行, 设备平稳落地, 无碰撞、损坏情况;
3. 110kV 通威升压站至 110kV 杨楼变电站 48 芯管道光缆建设施工项目, 光缆直埋段沟槽开挖, 经监理人员现场使用钢卷尺测量, 开挖宽度为 0.2m, 开挖深度为 0.9m, 宽度、深度符合设计要求, 现场使用的 65V8 型挖掘机运行正常, 操作人员佩戴安全帽、反光背心、防滑鞋, 持证上岗, 开挖区域周边设置围挡, 标识清晰醒目, 沟边 1m 范围内无堆土、堆料, 符合安全作业距离要求; 检查结论: 光缆沟开挖尺寸、机械设备状态及安全防护措施均符合设计及规范要求, 同意继续施工;
4. 大雨过后对升压站进行巡视检查, 围墙、挡土墙无破损, 排水沟畅通, 站内无积水, 建筑物屋面、墙面无渗漏, 主变、断路器等户外设备无进水, 瓷瓶完好, 电缆沟无积水, 电缆外皮无损, 接地引下线连接牢固, 防雷、消防设备正常, 监控系统运行稳定;
5. 审批施工过程资料 10 份, 个别报验资料不合格已经要求施工单位重新报验;
6. 主持召开监理例会, 编写监理会议纪要 1 份。

| 文字描述 | 审批施工资料 | 110kV 通威升压站至 110kV 杨楼变电站 48 芯管道<br>光缆建设施工项目顶管作业 |

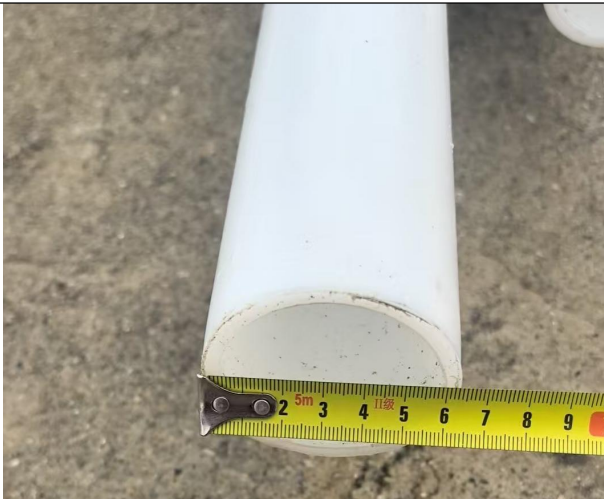
| 文字描述 | 110kV 通威升压站至 110kV 杨楼变电站 48 芯管道<br>光缆建设施工项目测量护套管直径 | 110kV 通威升压站至 110kV 杨楼变电站 48 芯管<br>道光缆建设施工项目管道热熔连接 |

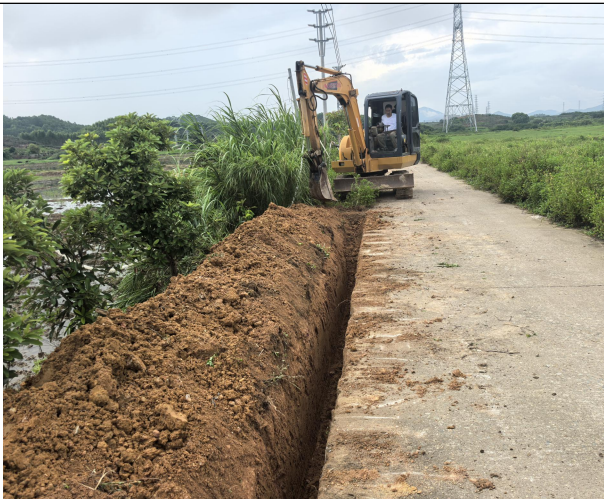
| 文字描述 | 110kV 通威升压站至 110kV 杨楼变电站 48 芯管道<br>光缆建设施工项目管沟机械开挖 | 110kV 通威升压站至 110kV 杨楼变电站 48 芯管<br>道光缆建设施工项目测量管沟深度 |

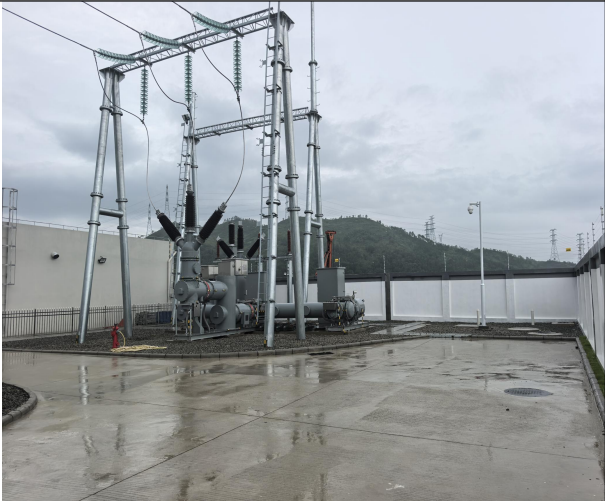
| 文字描述 | 暴雨橙色预警 | | 大雨过后升压站巡视检查 | |

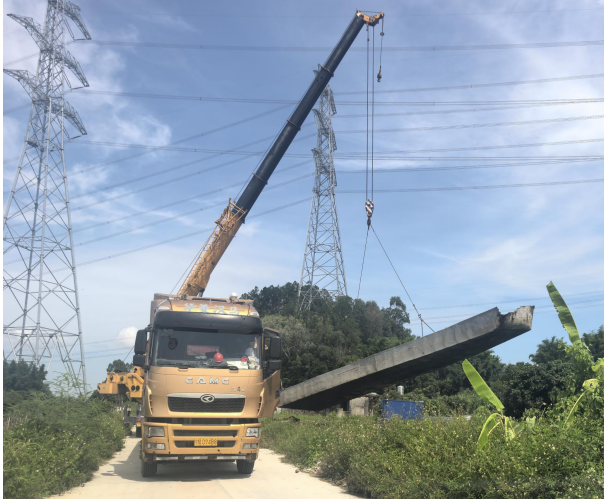
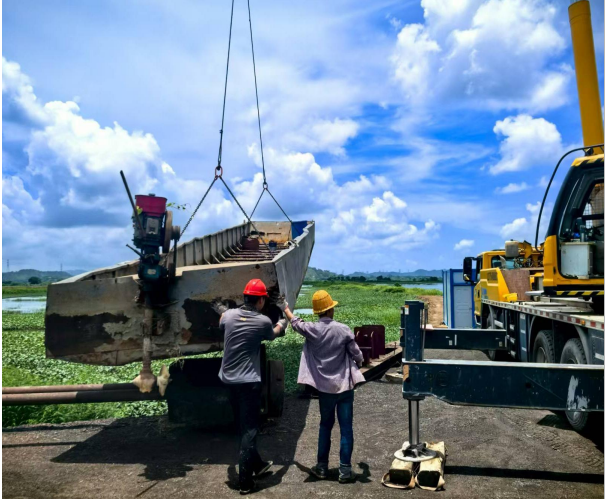
| 文字描述 | 水上打桩设备由围雅村转运至光伏区 A 地块 | | 水上打桩设备由围雅村转运至光伏区 A 地块 | |

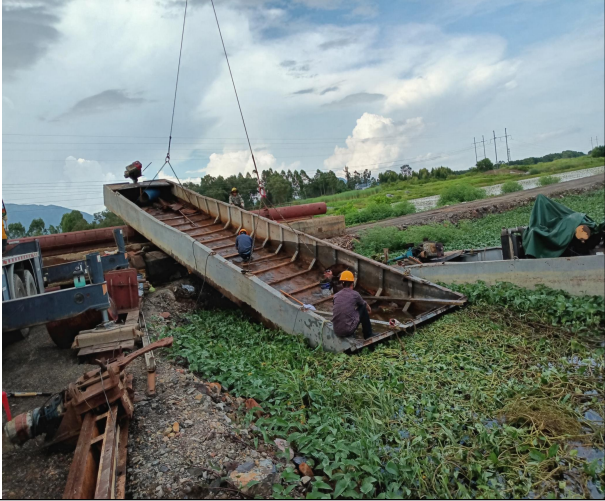
| 文字描述 | 主持召开监理例会 | | 光伏区 A 地块打桩船维修 | |
