# 安徽涡阳 300MW(一期 120MW)户用分布 式光伏发电项目

## 监理周报

(第 9 期)

2022. 12. 18-2022. 12. 24

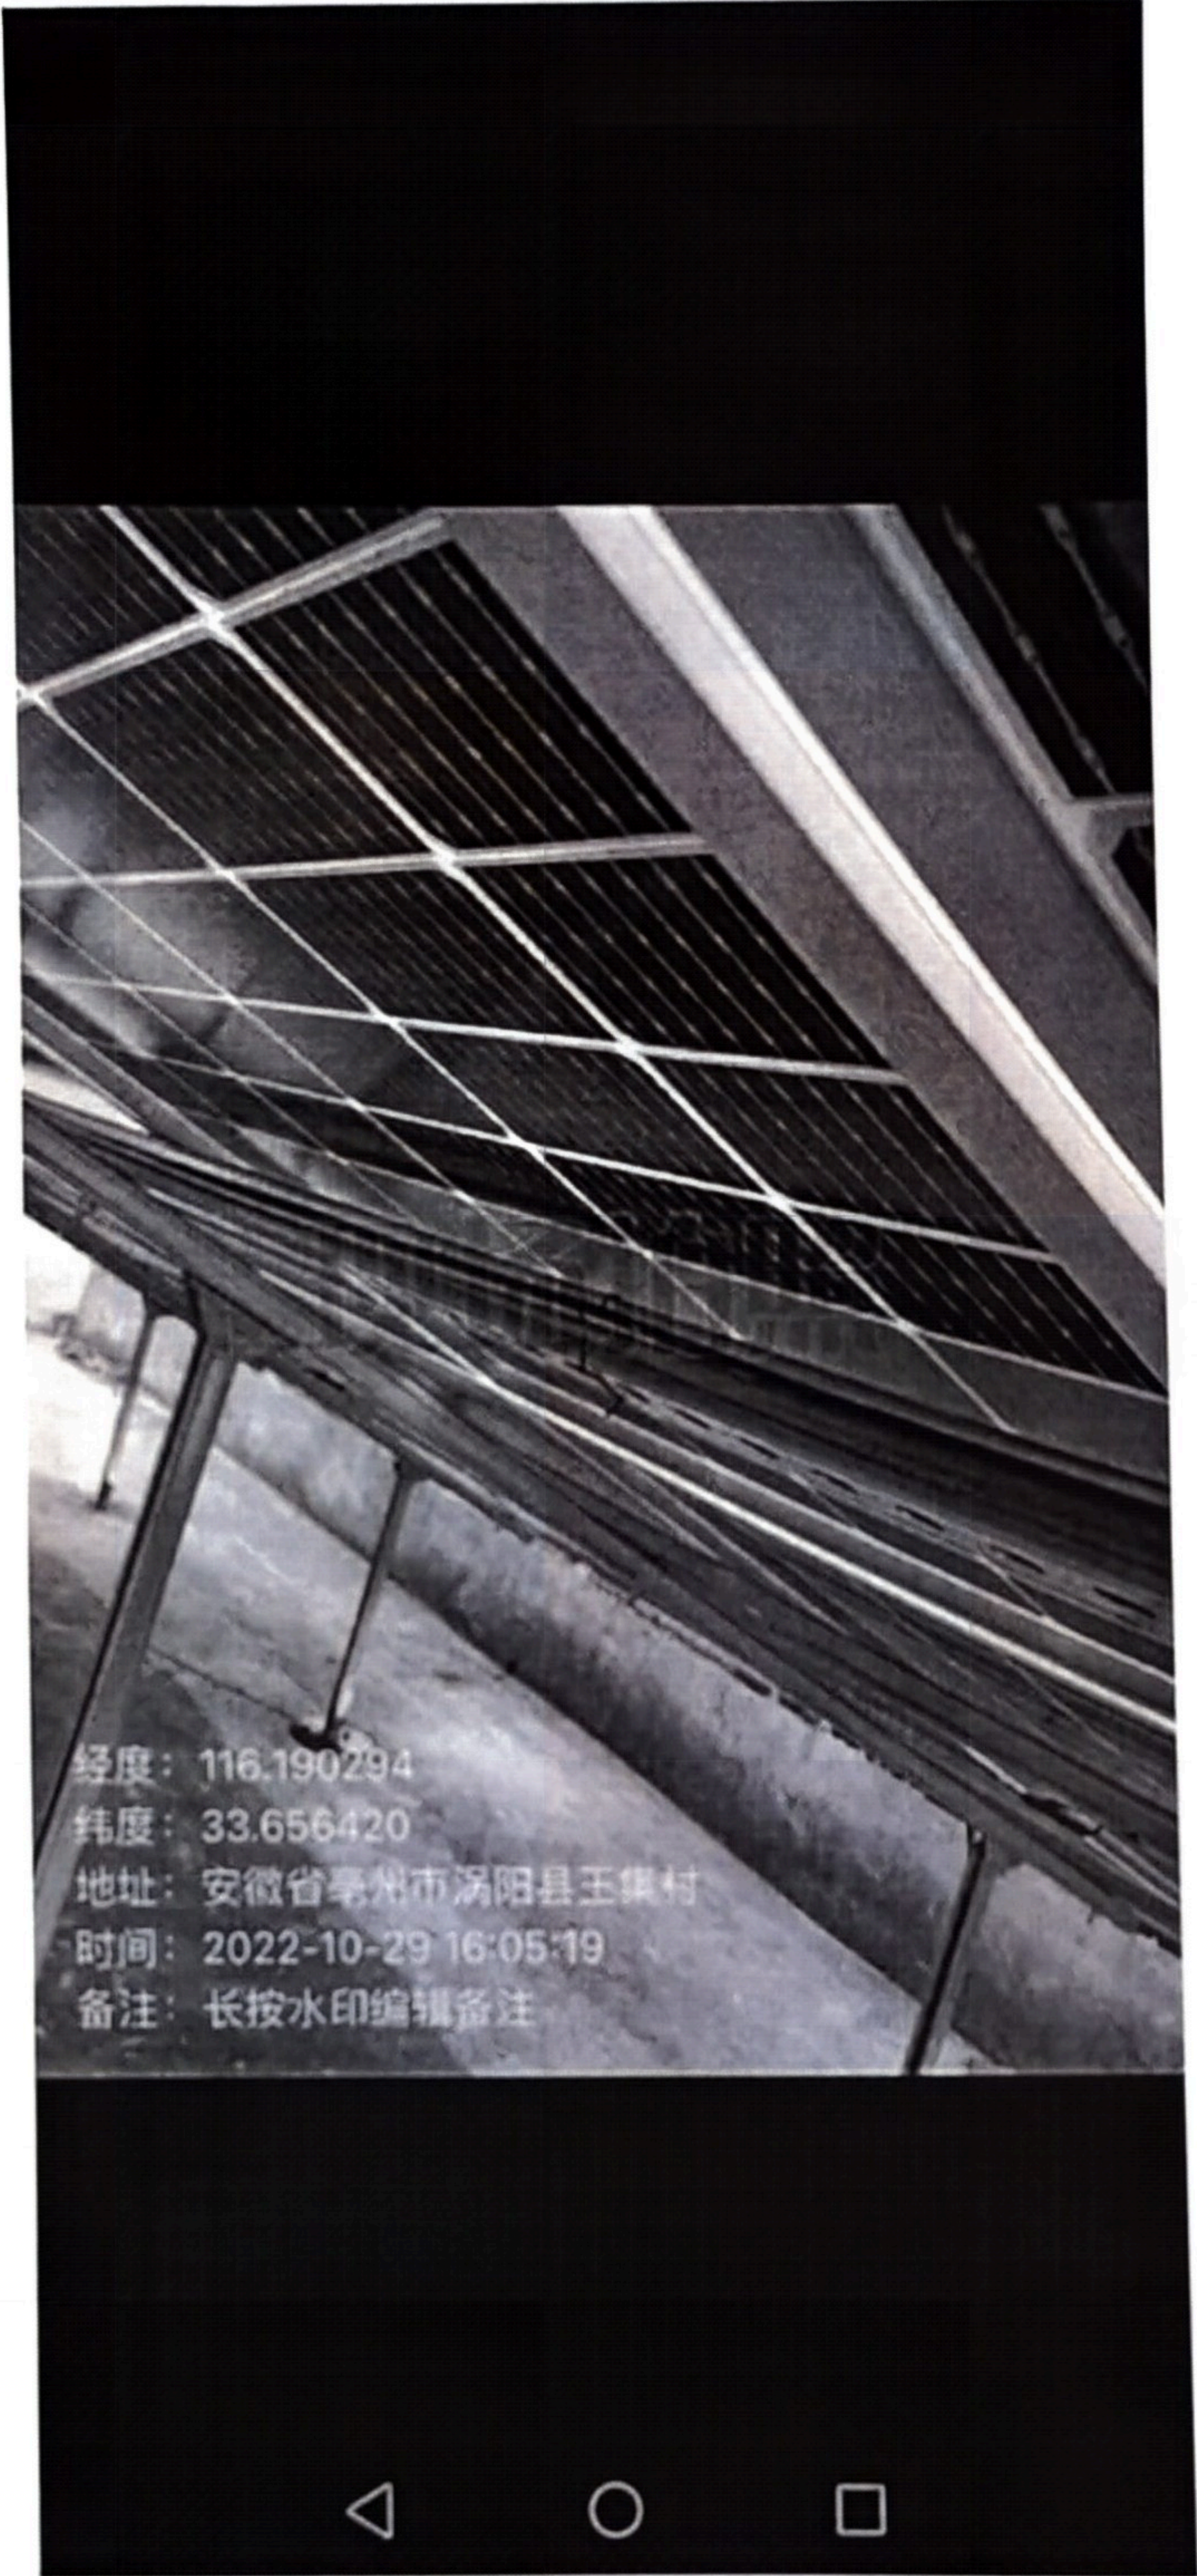
| <p>文字<br/>描述</p> | <p>电站安装完成</p> |
