# 宁夏能化 2.06MW 分布式光伏发电项目

## 监 理 周 报

第 8 期

编 制 时 间 ： 2023.07.29

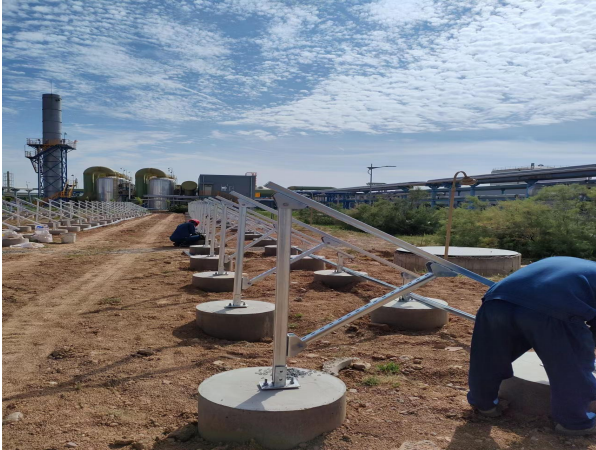
| 文字描述 | 雨水调节池支架安装 | 配重块混凝土浇筑 |

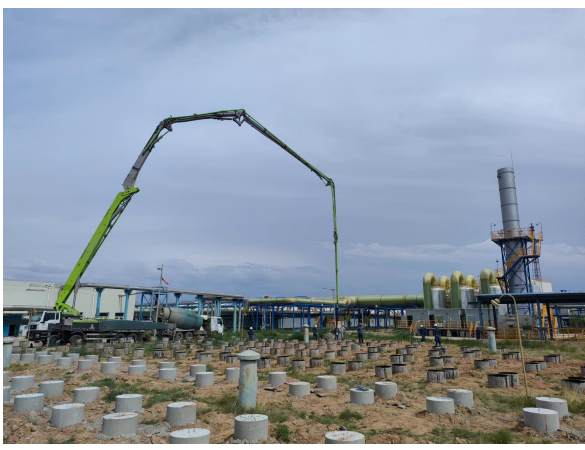
1、配重块混凝土浇筑存在漏振、蜂窝、麻面现象。

- 1、 监理项目部每天对施工现场进行检查，并做记录对发现的问题及时要求施工单位整改。
- 2、 本周施工质量存在混凝土浇筑出现蜂窝麻面现象，要求施工单位加强土建施工的同时做好施工现场安全管理工作。

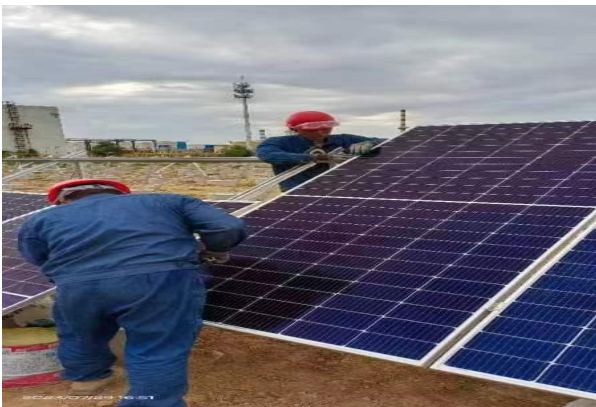
2、组件安装存在波浪现象。

| 文字描述 | 雨水调节池组件安装 | 检查雨水调节池组件安装角度 |
