# 宁夏能化 2.06MW 分布式光伏发电项目

## 监 理 周 报

第 11 期

编 制 时 间 ： 2023.08.19

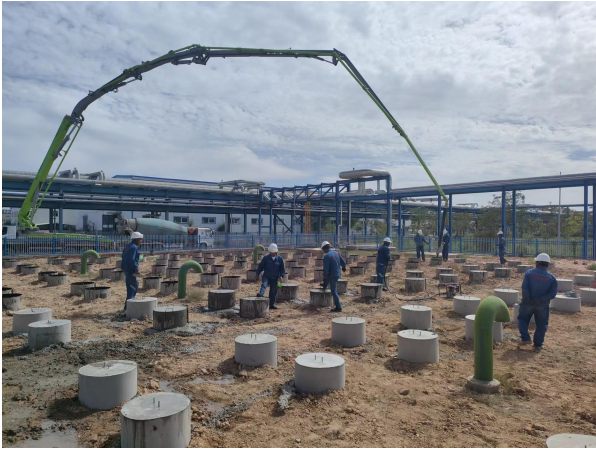
1、配重块混凝土浇筑存在漏振、蜂窝、麻面现象。

| 文字描述 | 给电站重块混凝土浇筑 | 超滤水池支架安装 |

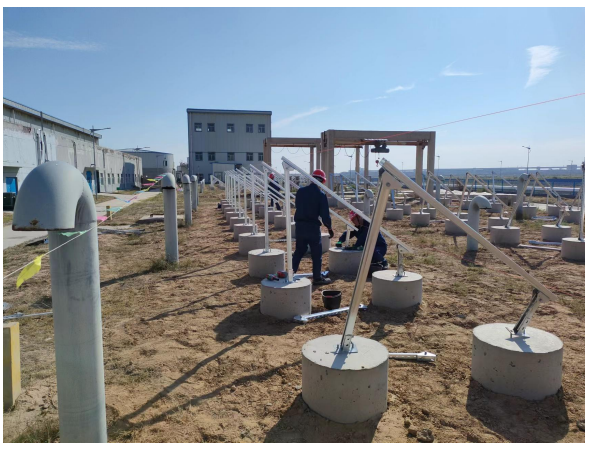
2、组件安装存在波浪、锯齿形现象。
