# 监 理 周 报

工程名称：新沂市35万千瓦（一期25万千瓦）户用光伏发电项目

2023 年 第 16 期

（2023 年10月21 日 至 2023年10月27日）

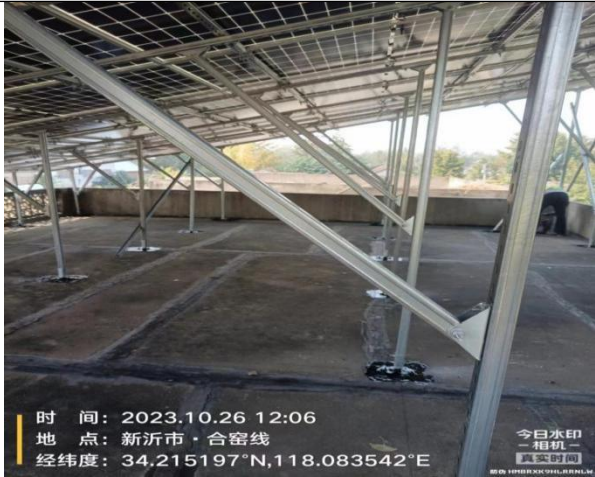
| 文字描述 | 支架安装 | 组件安装 |

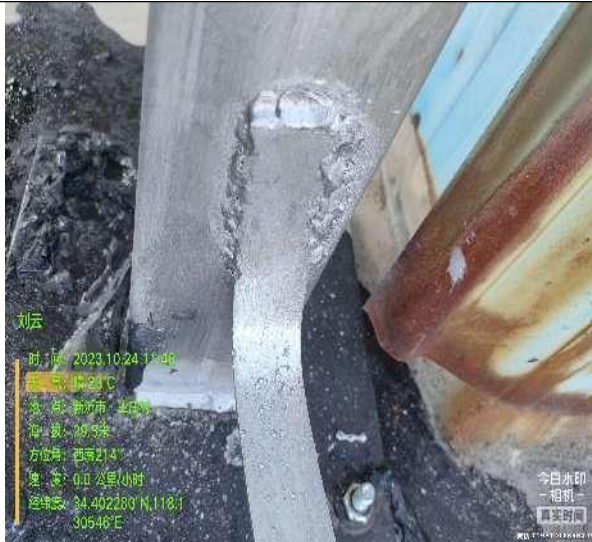
| 文字描述 | 接地焊接 | 搭火、并网 |
