# 东榆 300MW 渔光互补光伏发电项目

## 监理周报

（第 01 期）

2024 年 05 月 28 日

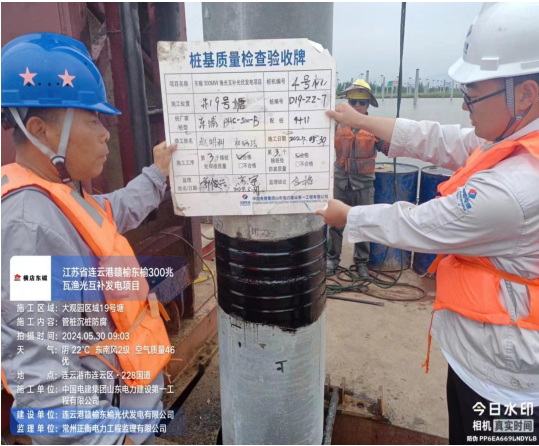
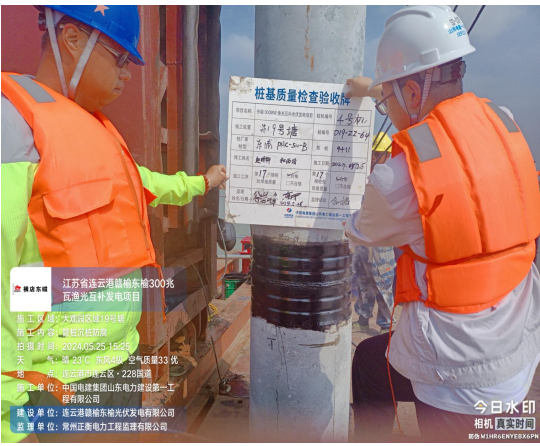
对现场管桩焊接及防腐施工进行验收

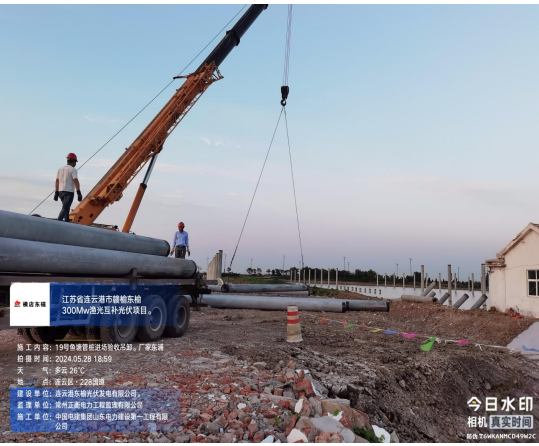
现场管桩材料进场

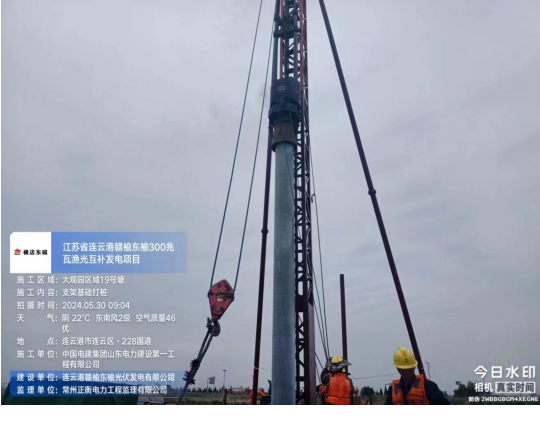
基础管桩打桩施工
