# 东榆 300MW 渔光互补光伏发电项目

## 监理周报

（第 05 期）

东榆 300MW 渔光互补光伏发电项目监理项目部

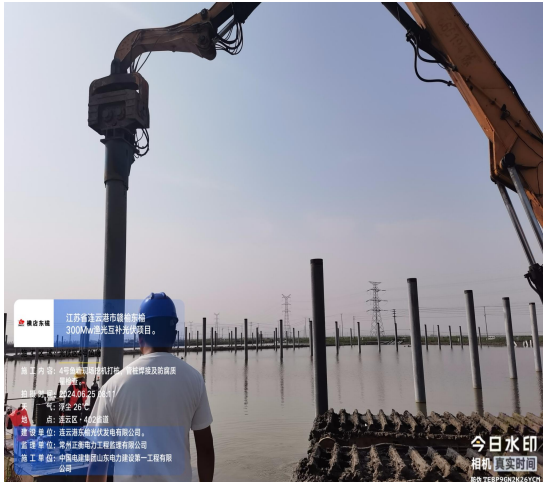
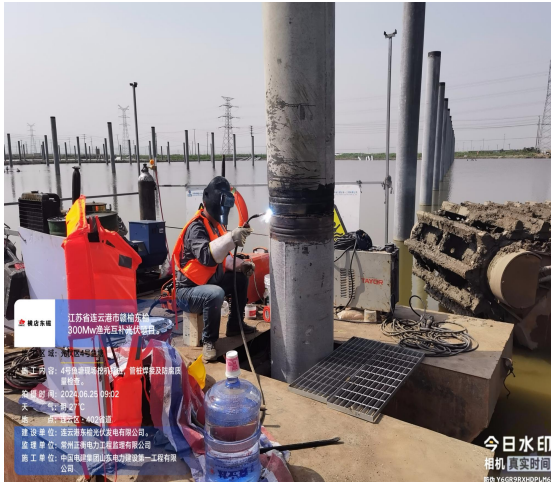
| 现场管桩打桩、焊接 | |

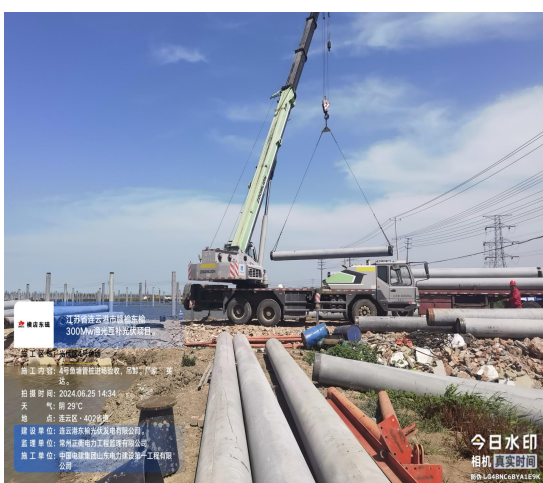
| 现场管桩材料进场 | 对现场管桩焊接质量进行检查 |
