# 东榆 300MW 渔光互补光伏发电项目

## 监理周报

（第 07 期）

东榆 300MW 渔光互补光伏发电项目监理项目部

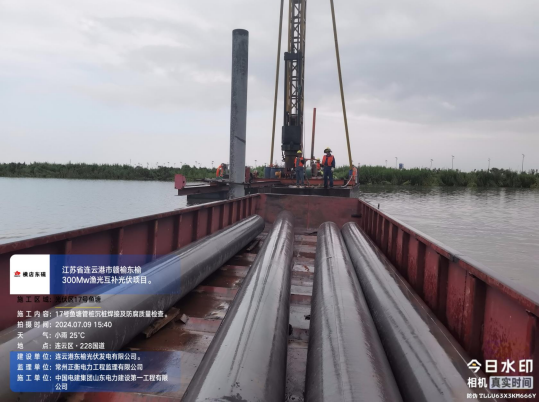
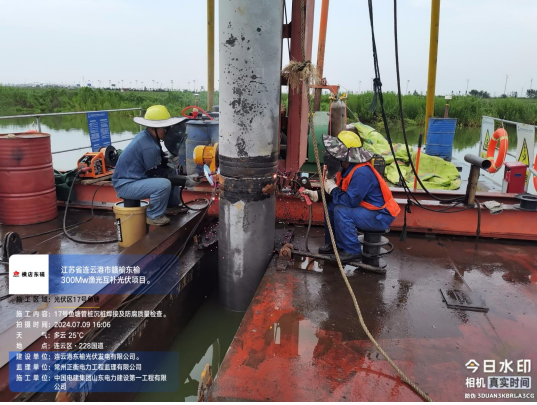
| 现场管桩打桩、焊接施工 | |

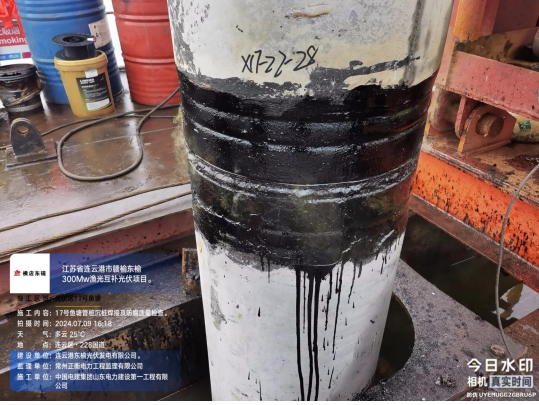
| 现场管桩焊接处防腐施工 | 现场管桩材料进场 |
