# 东榆 300MW 渔光互补光伏发电项目

## 监理周报

（第 14 期）

东榆 300MW 渔光互补光伏发电项目监理项目部

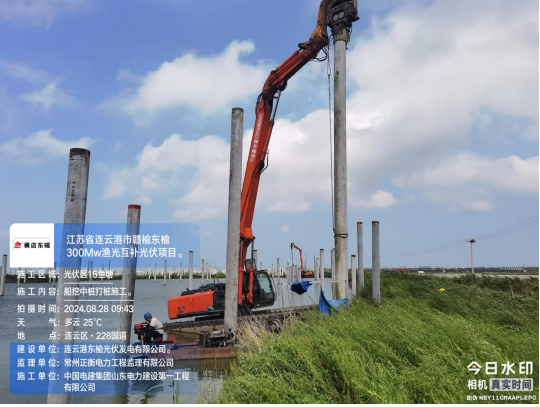
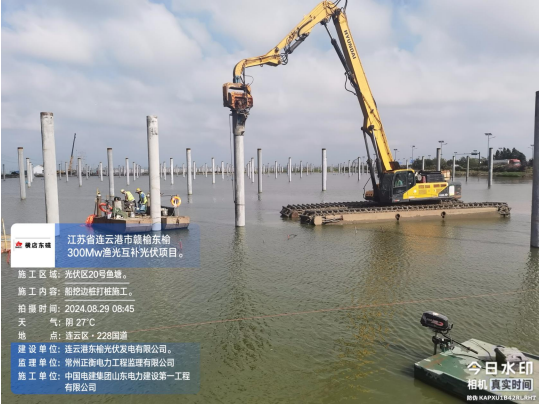
| 现场基础管桩施工 | |

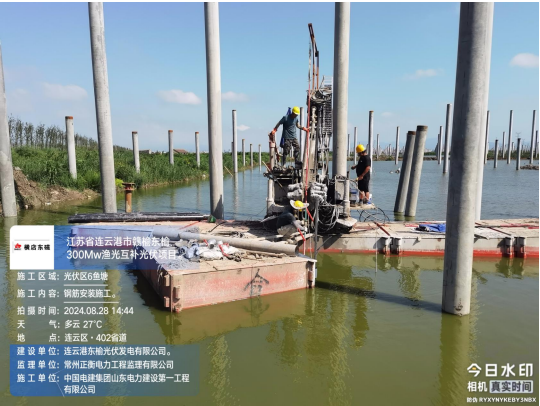
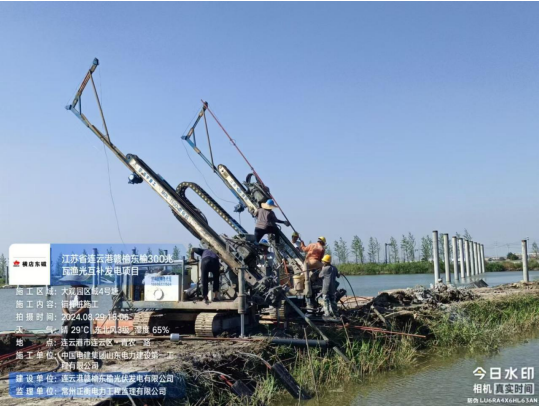
| 现场锚杆桩施工 | |

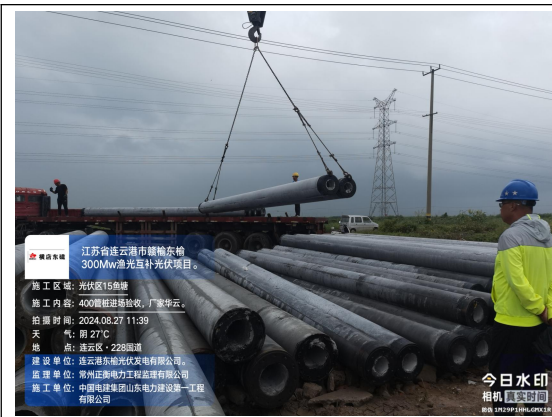
现场管桩材料进场

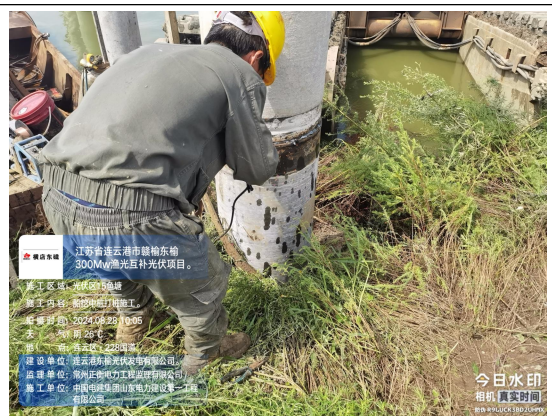
对管桩焊接进行检查
