# 东榆 300MW 渔光互补光伏发电项目

## 监理周报

（第 20 期）

2024 年 10 月 08 日

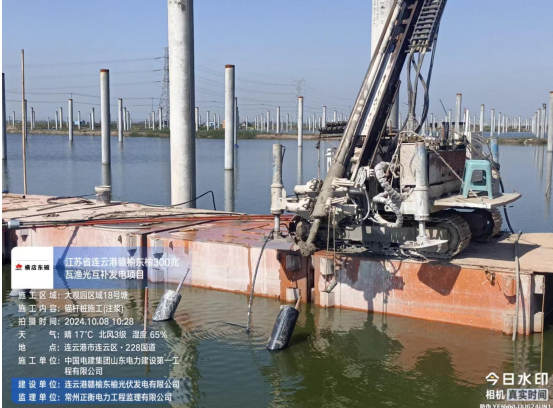
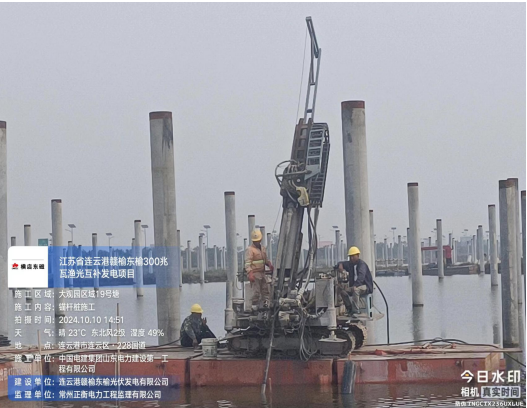
| 现场锚杆桩施工 | |

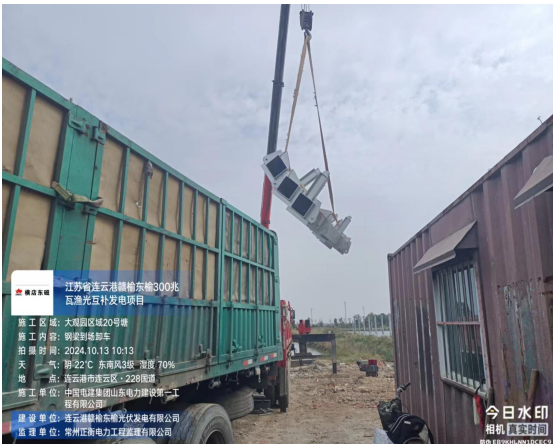
| 钢梁材料进场 | 现场锚杆拉力试验 |
