东榆 300MW 渔光互补光伏发电项目

监理周报

(第 23 期)

东榆 300MW 渔光互补光伏发电项目监理项目部

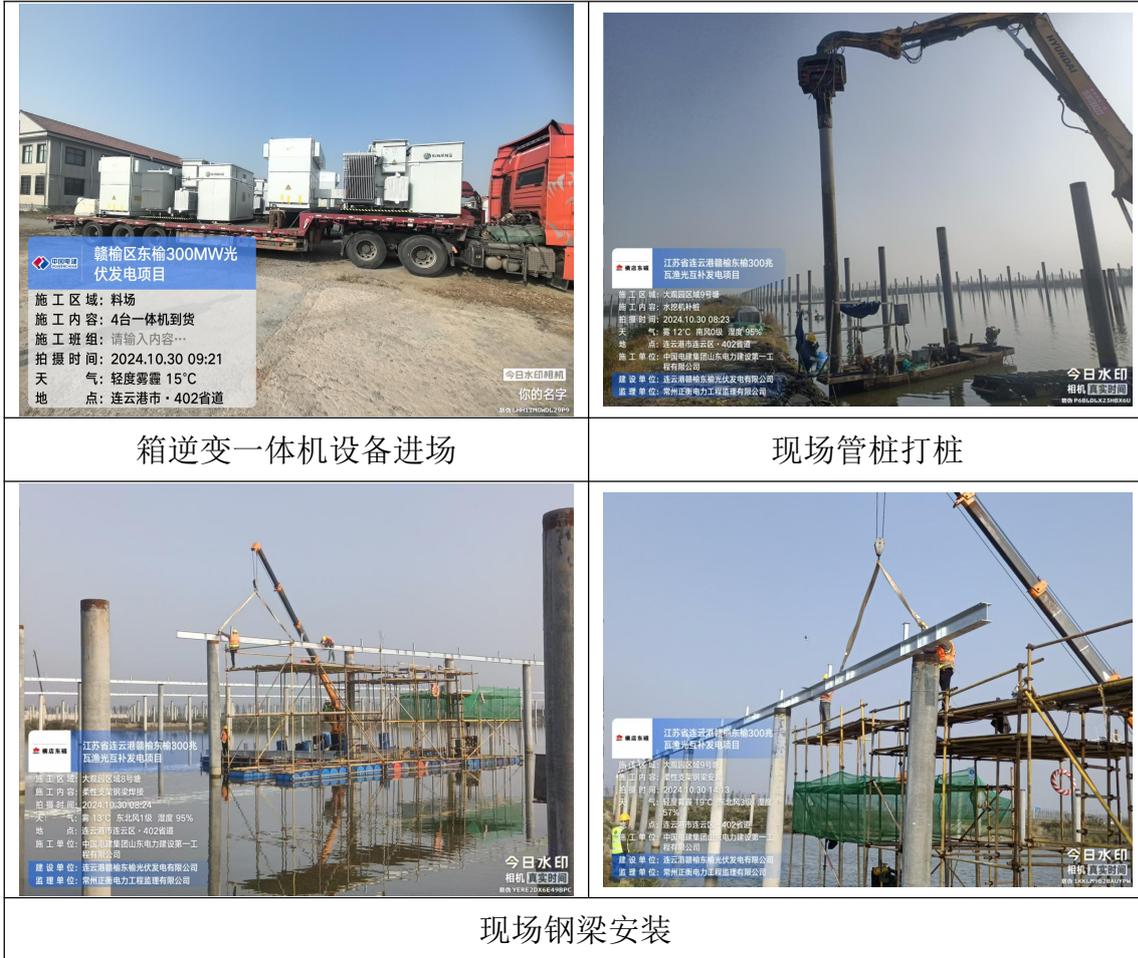
四、现场影像资料

- 1) 对现场安全进行检查，要求施工人员做好安全防护措施。发现现场个别人员未正确佩戴安全帽，已要求现场人员佩戴正确。
- 2) 对现场钢梁材料质量进行检查，发现个别钢梁焊接处漏焊、镀锌不符

合要求有锈水等现象，已要求总包单位进行及时处理。

3) 对现场打桩施工质量进行检查，发现个别管桩垂直度偏差、轴线偏差较大等现象，个别管桩打桩完成后出现横向、竖向裂缝，已要求现场人员进行整改。
