# 东榆 300MW 渔光互补光伏发电项目

## 监理周报

（第 27 期）

东榆 300MW 渔光互补光伏发电项目监理项目部

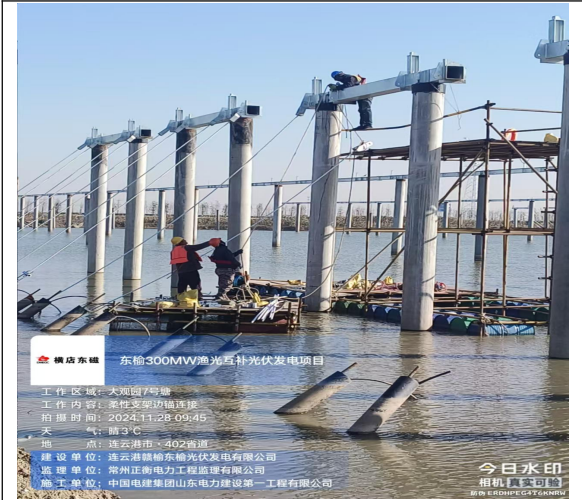
| 现场边锚连接安装 | 高压电缆敷设 |

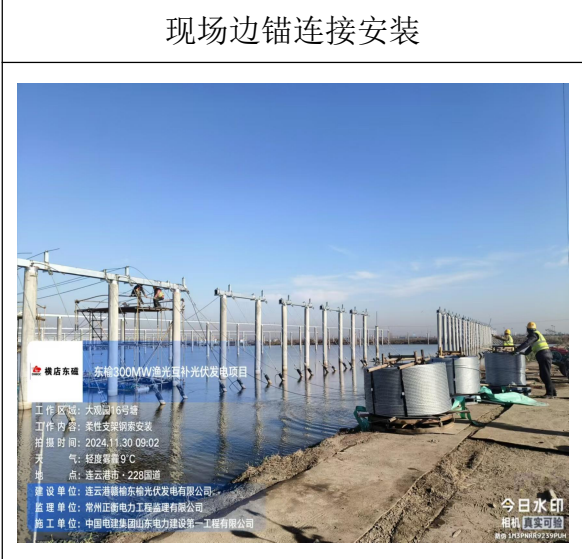
| 现场钢索安装 | 稳定桩立柱焊接 |
