## 东榆 300MW 渔光互补光伏发电项目

### 监理周报

（第 31 期）

2024 年 12 月 24 日

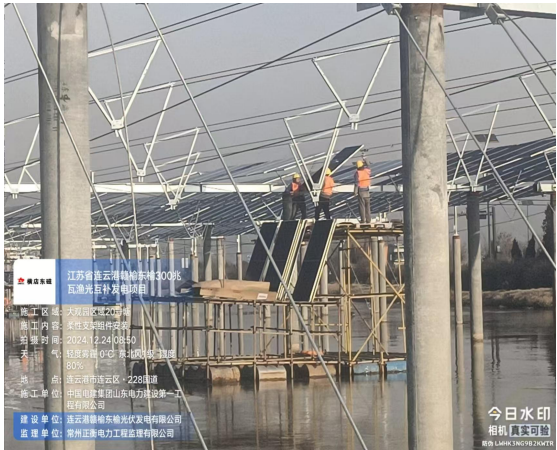
| 现场组件安装 | 现场低压电缆敷设 |

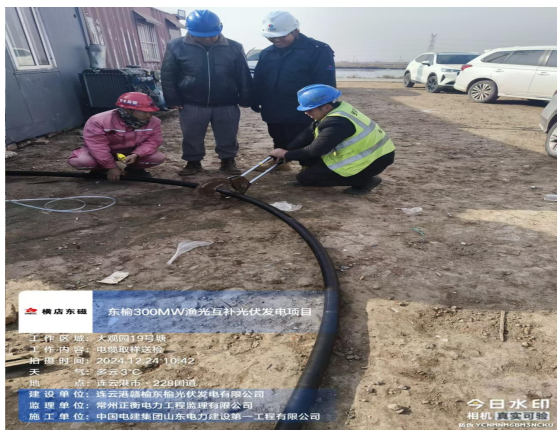
| 现场电缆见证取样送检 | 现场三角撑安装 |
