# 东榆 300MW 渔光互补光伏发电项目

## 监理周报

（第 33 期）

东榆 300MW 渔光互补光伏发电项目监理项目部

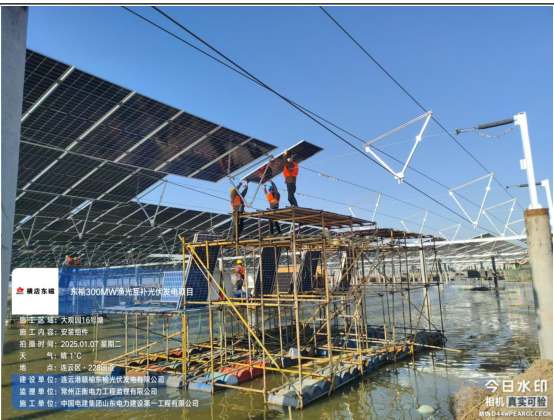
| 现场组件安装 | 现场直流电缆敷设 |

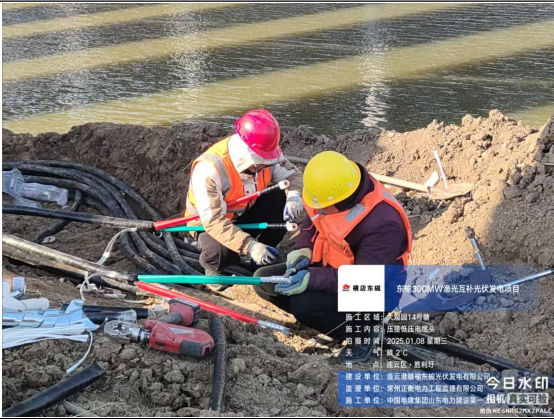
| 现场低压电缆敷设及端接 | 现场三角撑安装 |
