编号：DYGF-ZHJL-JLZB-36

## 东榆 300MW 渔光互补光伏发电项目

### 监理周报

（第 36 期）

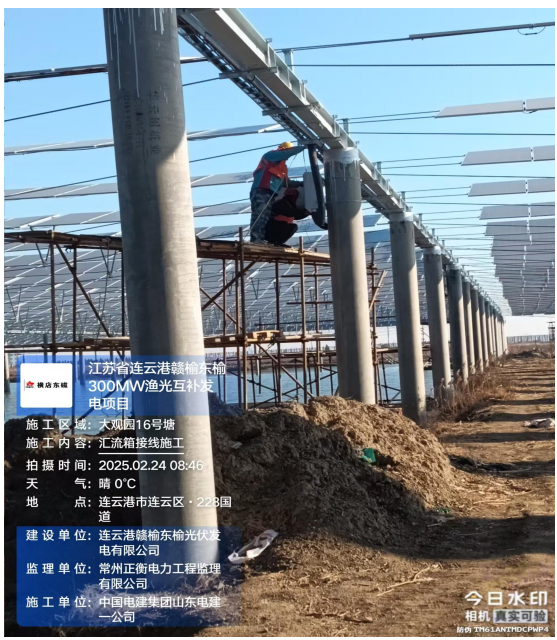
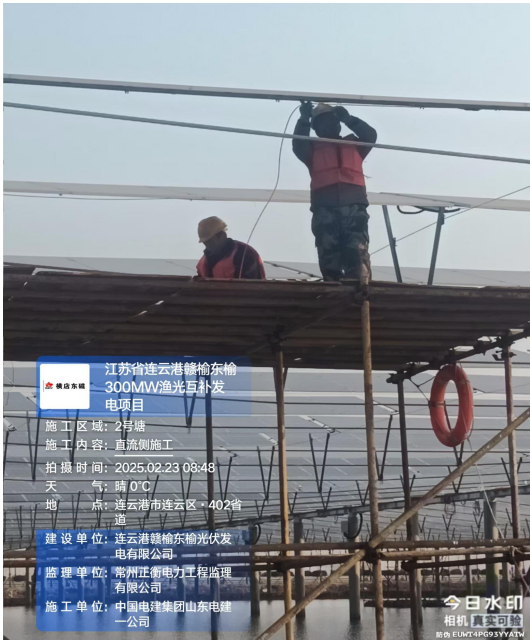
| 现场直流电缆施工及 MC4 接头制作 | |

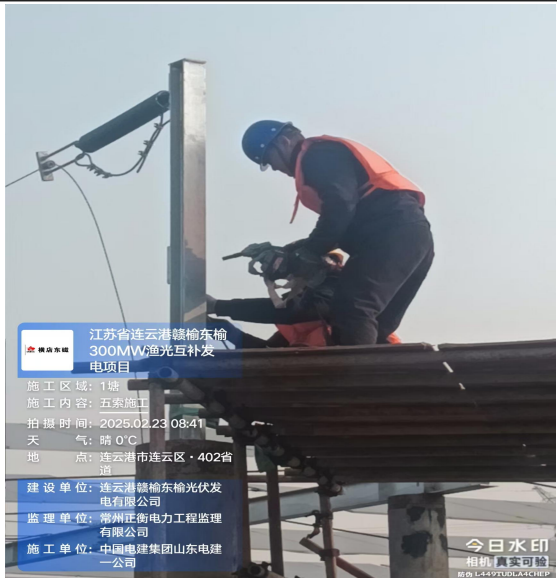
| 柔性支架 C5 钢索安装 | 组件接地施工 |
