防城港市防城区那良镇范河村  
新农业新能源一体化分布式光伏发电项目

(2024 年第 11 期(总 11 期) 辛

(2024 年 11 月 04 日 2024 年 11 月 10 日)

# 监 理 周 报

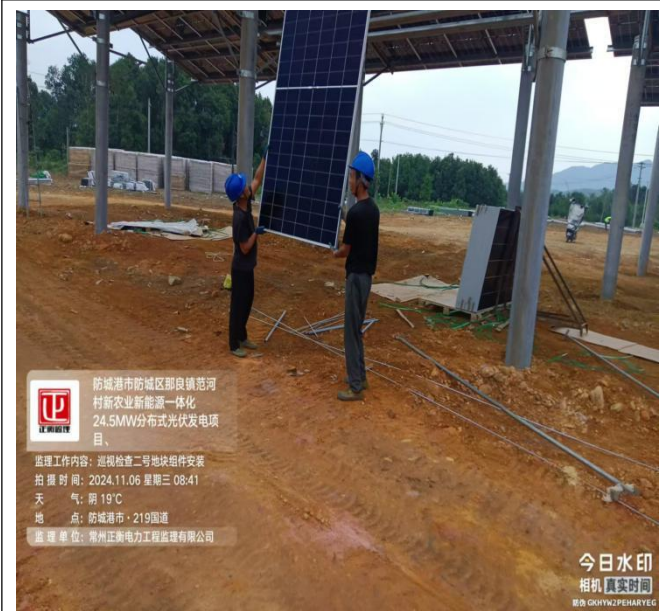
监理巡查组件施工

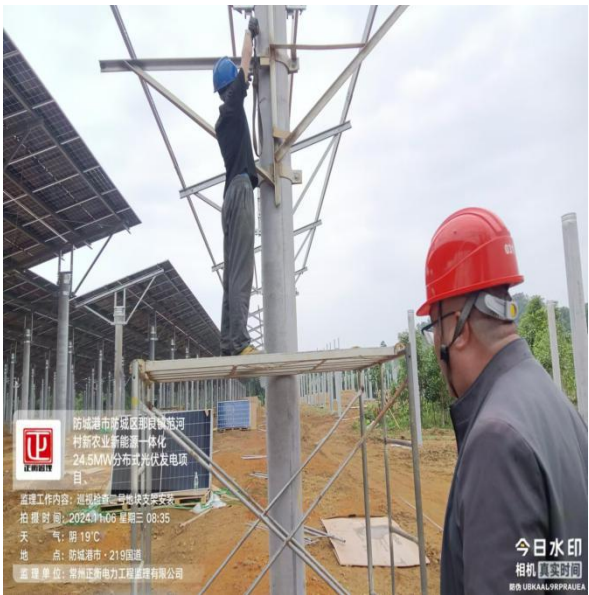
监理巡查支架施工

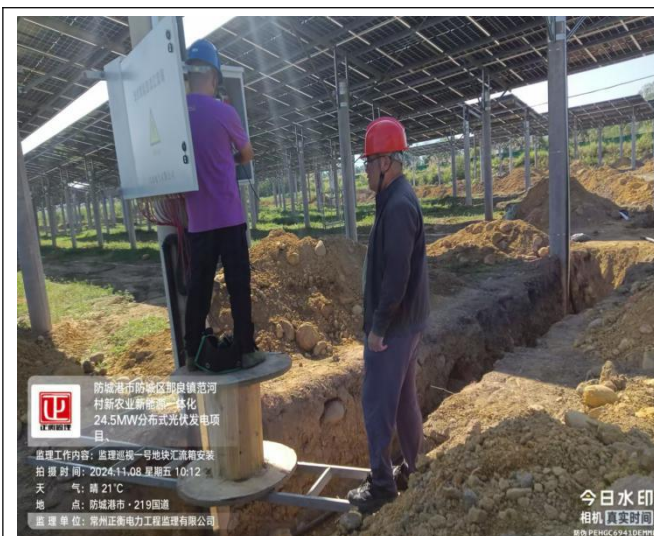
监理检查汇流箱安装

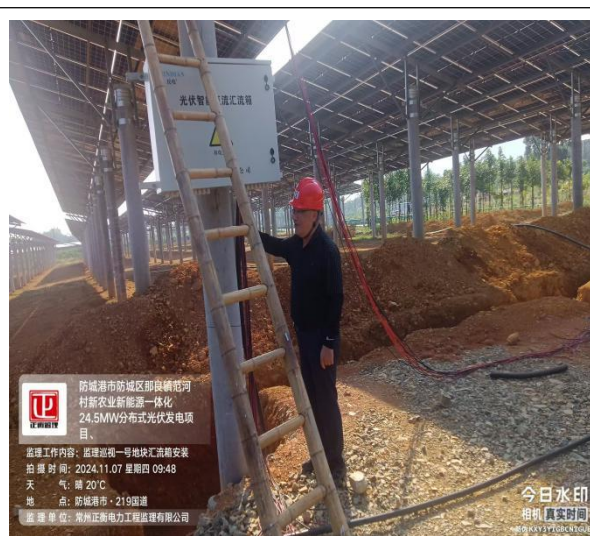
监理检查汇流箱安装

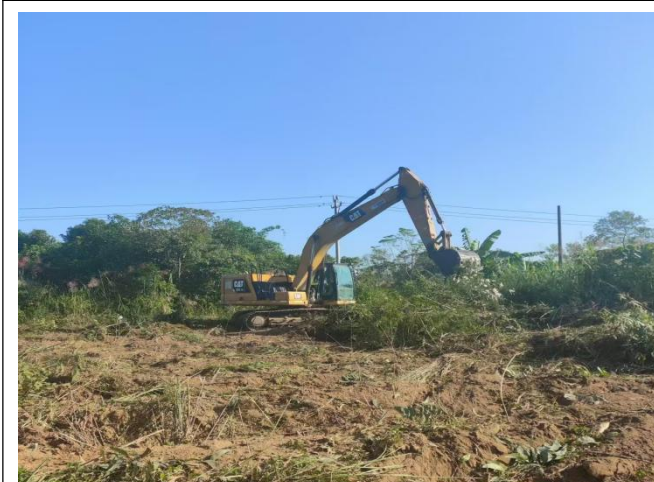
监理巡查四号地块平整场地

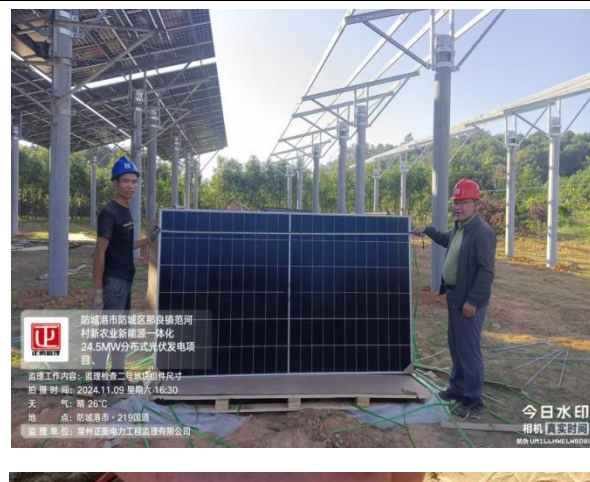
监理检查组件尺寸

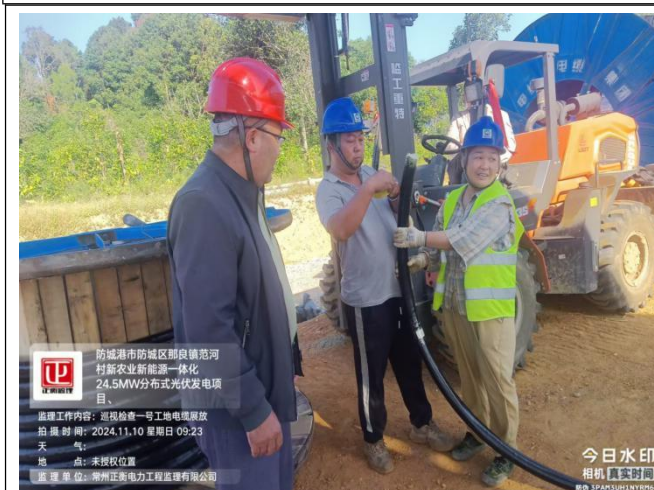
监理检查电缆敷设

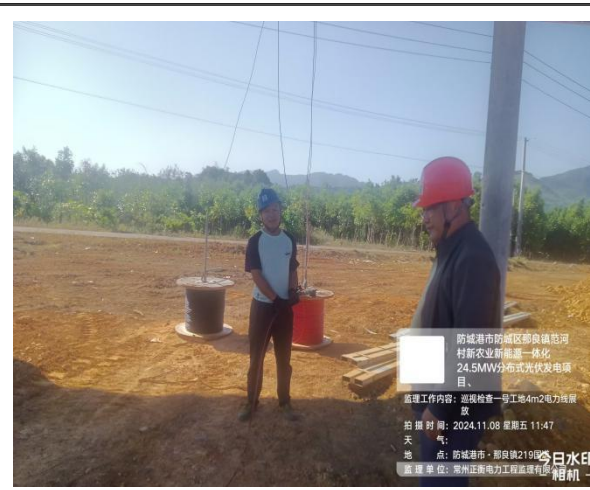
监理巡查 4m2 电力直流线敷设
