防城港市防城区那良镇范河村  
新农业新能源一体化分布式光伏发电项目

(2024 年第 12 期(总 12 期) 辛

(2024 年 11 月 11 日 2024 年 11 月 17 日)

# 监 理 周 报

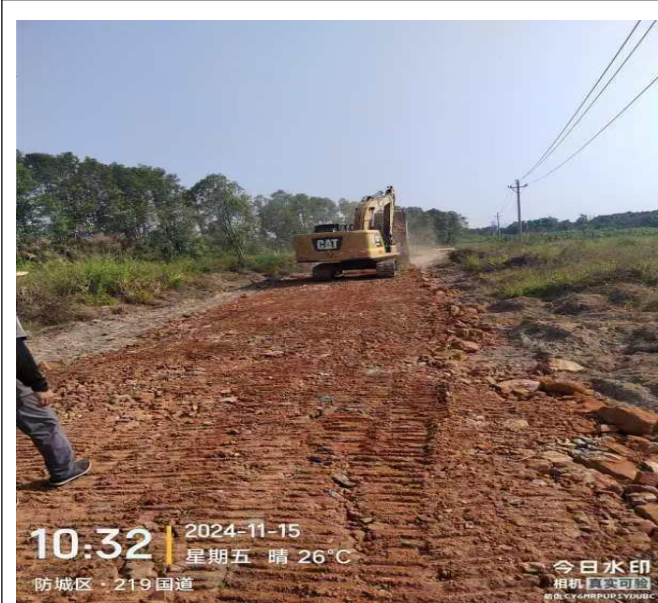
监理巡查四号地块平整场地

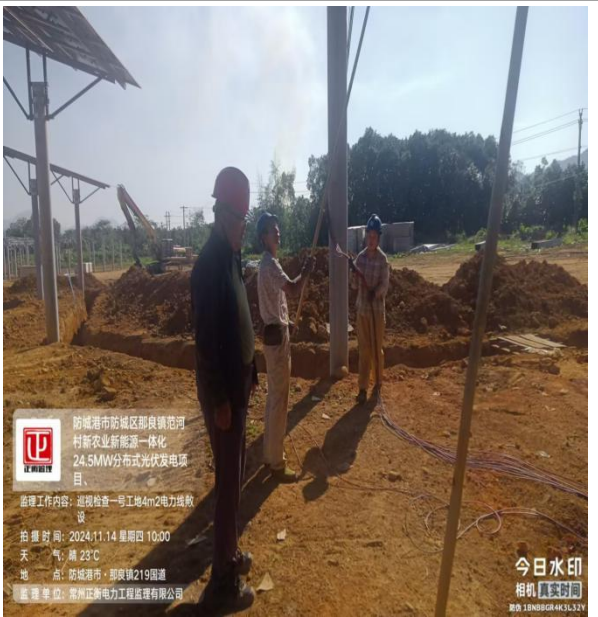
监理巡查 4m2 电力直流线敷设

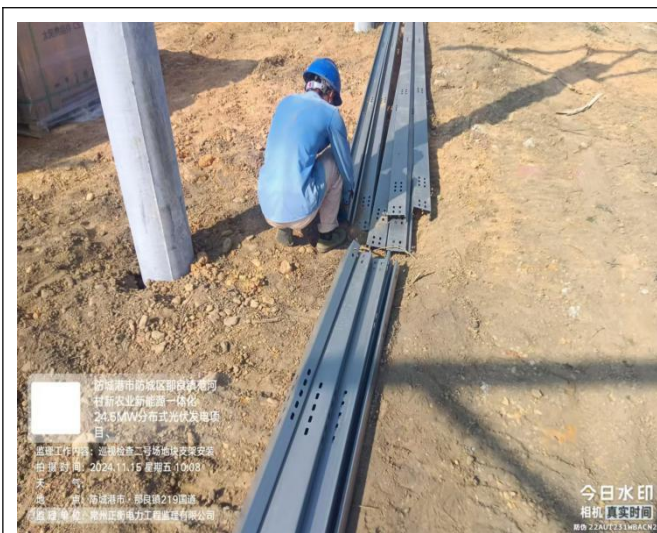
监理检查支架安装

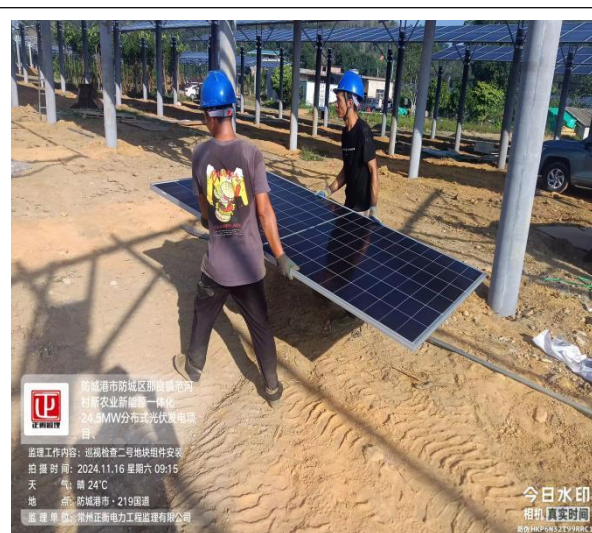
监理检查组件安装

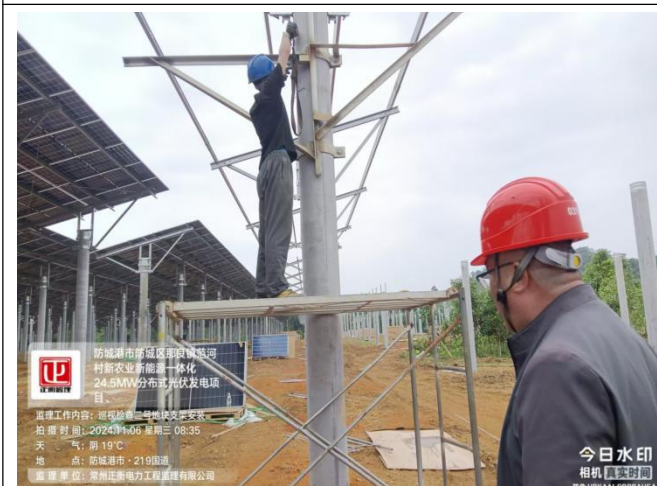
监理检查支架安装

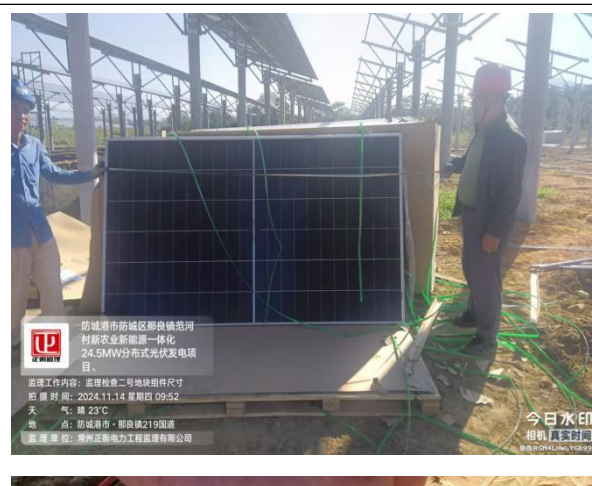
监理检查组件尺寸

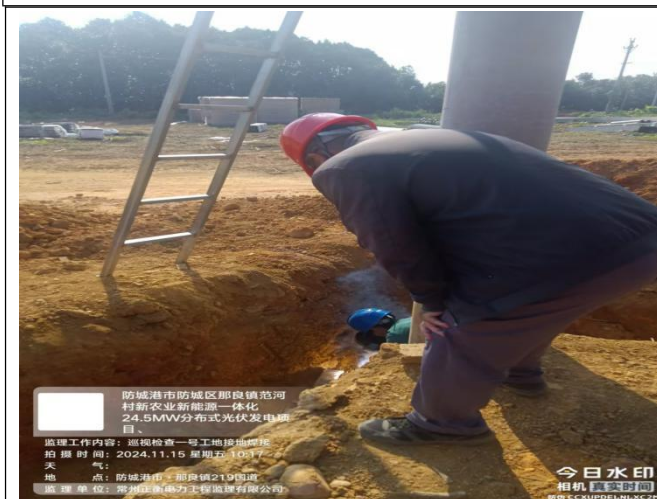
监理检查扁铁焊接

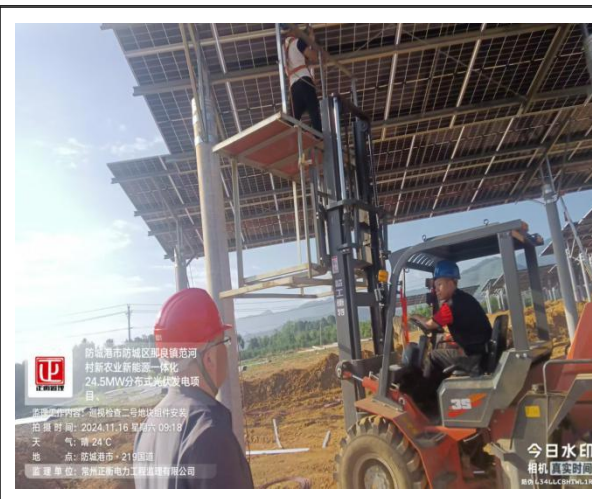
监理检查组件安装
