# 高邮市鑫飞新能源有限公司甘垛镇380MW渔光互补 光伏发电项目

## 监 理 周 报

第 34 期

编 制 时 间 ： 2025.07.20

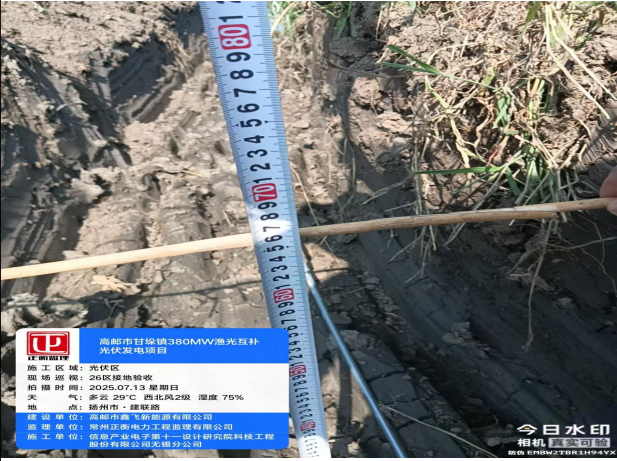
| 文字描述 | 26 区防雷接地隐蔽验收 | 110 区桩基施工 |

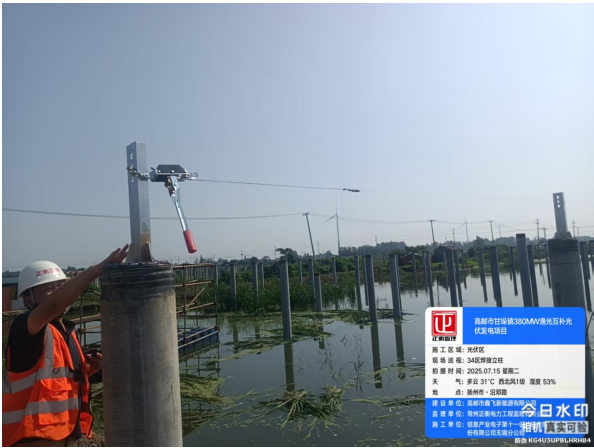
| 文字描述 | 34 区立柱焊接 | | 74 区桩头除锈防腐刷漆 | |

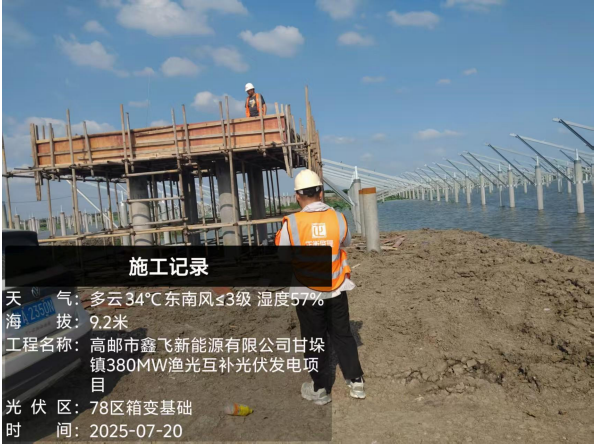
| 文字描述 | 78 区箱变基础模板支护 | | 管桩进场壁厚检查 | |

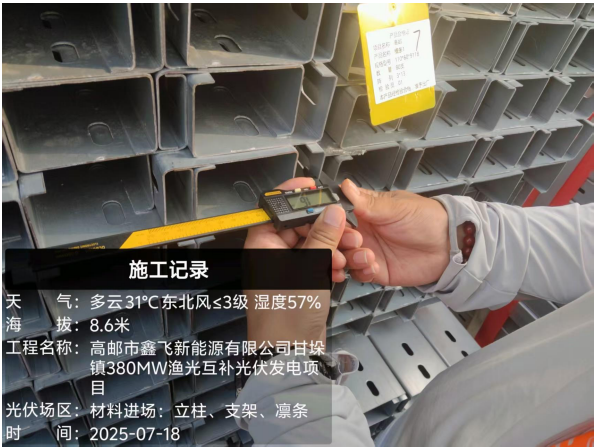
| 文字描述 | 光伏支架进场检查 | | 49 区防雷接地检查 | |
