绍兴华茂化纤有限公司  
4.8MW/10.4MWh 电化学储能电站项目

监理周报

2025.6.22-2025.6.28

绍兴华茂化纤有限公司 4.8MW/10.4MWh 电化学储能电站项目  
监理部

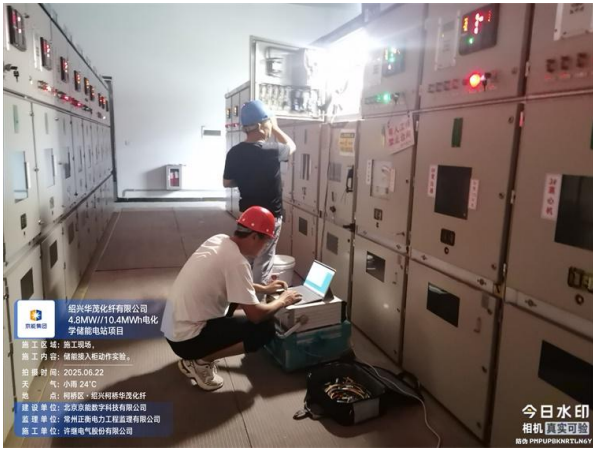
| 文字描述<br>照片 | 储能接入柜保护动作调试<br> | 储能通讯系统调试<br> |

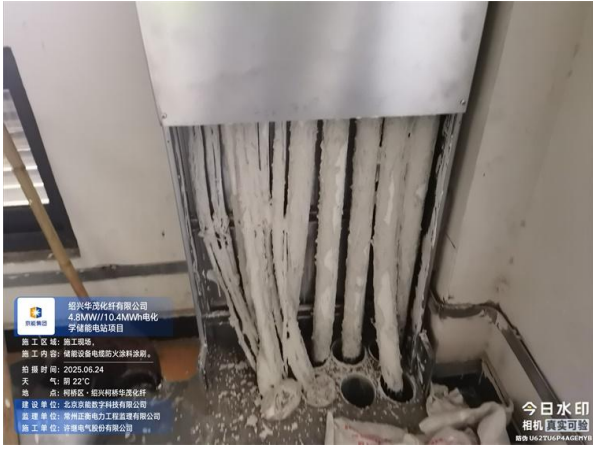
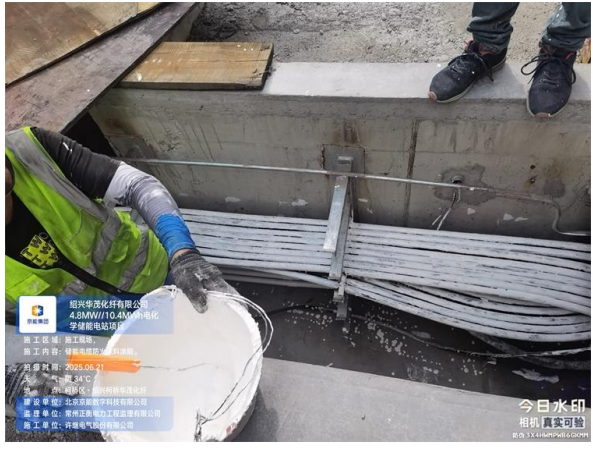
| 文字描述<br>照片 | 储能电气设备电缆防火涂料涂刷<br> | 储能电气设备电缆防火涂料涂刷<br> |

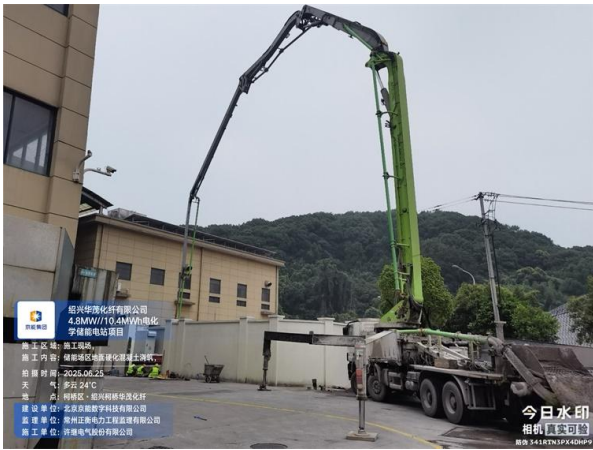
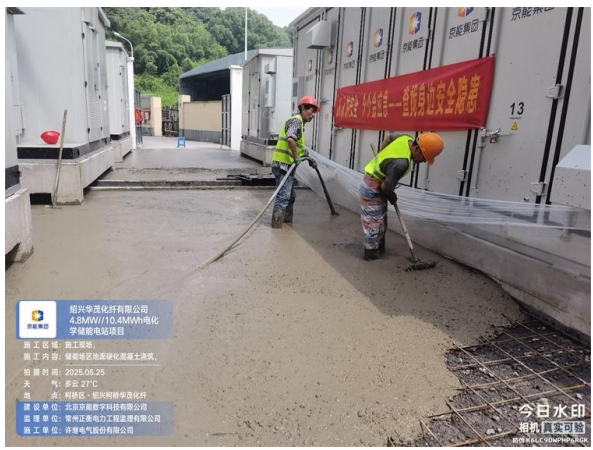
| 文字描述 | 储能场区地面硬化施工 | 储能场区地面硬化施工 |

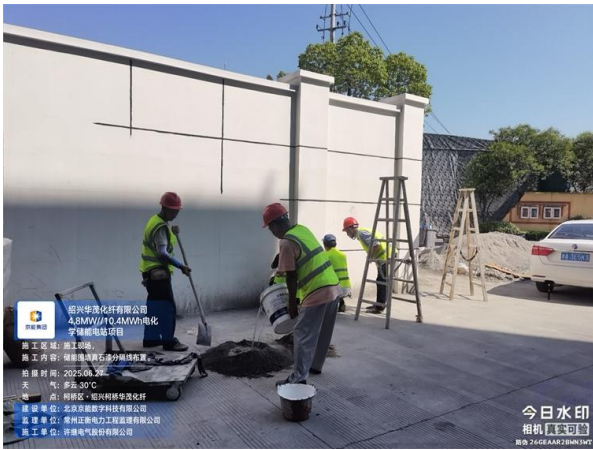
| 文字描述 | 储能围墙外墙真石漆分隔缝布置 | 储能设备电缆防火封堵 |

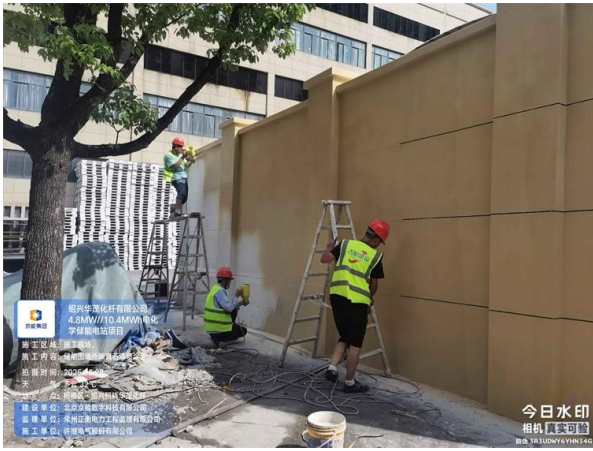
| 文字描述 | 储能围墙外墙真石漆喷涂 | 华茂门卫室监控视频安装 |
