监 理 周 报

工程名称：郎溪兴阳金属制品有限责任公司2.18817MWp分布式光伏发电项目

2025 年 3 月 第 11 期

(2025 年03月21日 至 2025年03月27日)

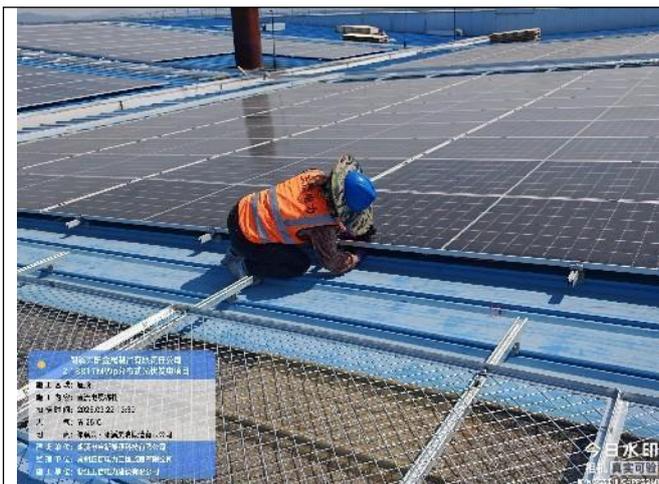
组件跨接线绑扎

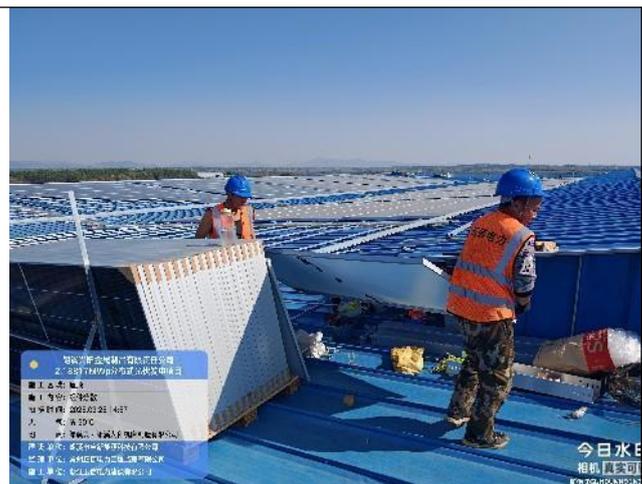
组件分散

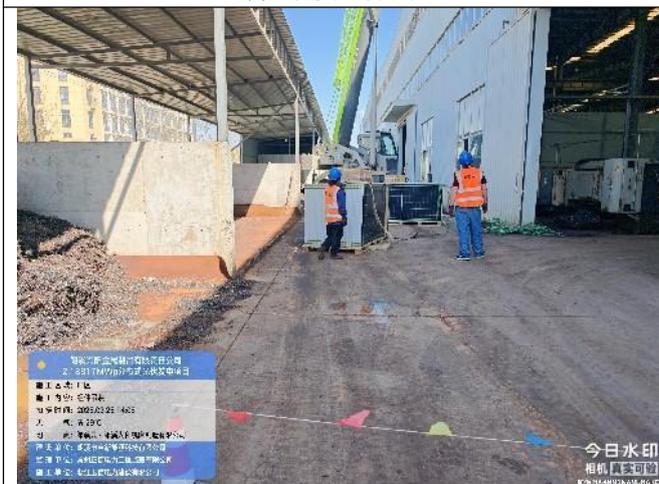
组件吊装

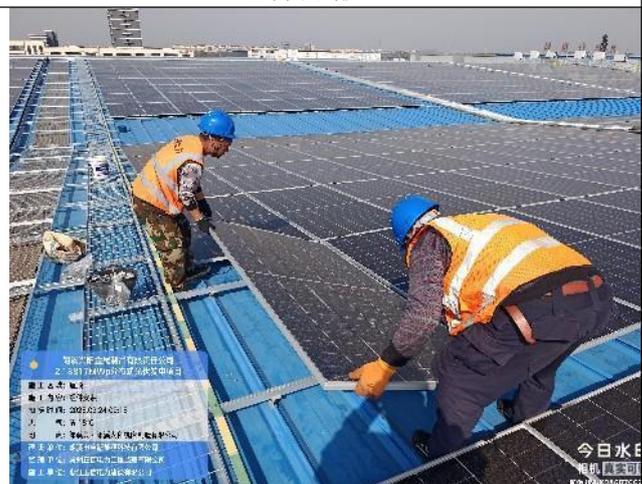
组件安装

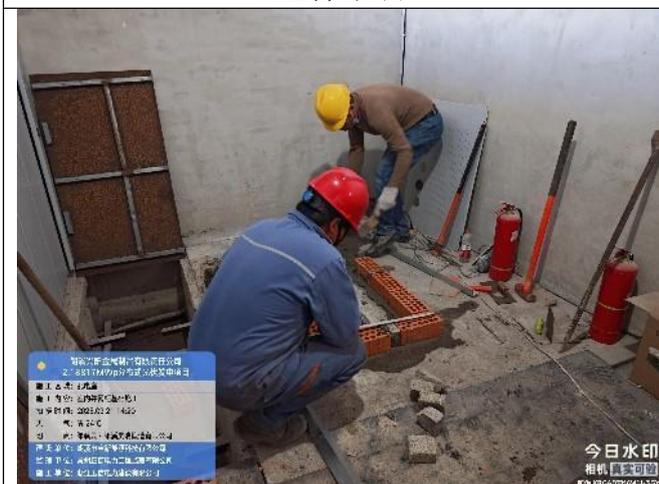
室内并网柜基础砌筑

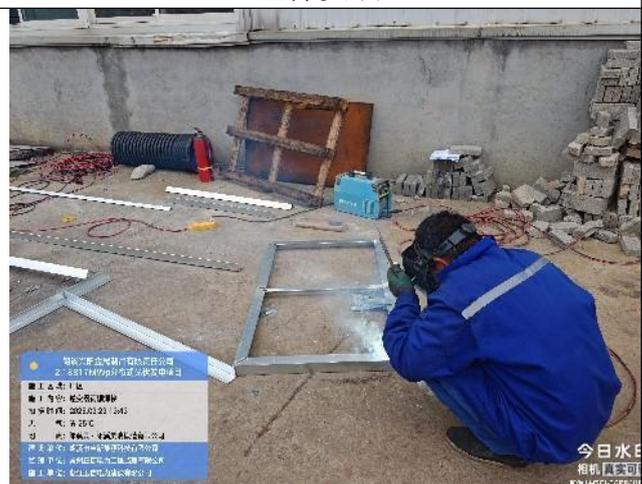
逆变器雨棚焊接

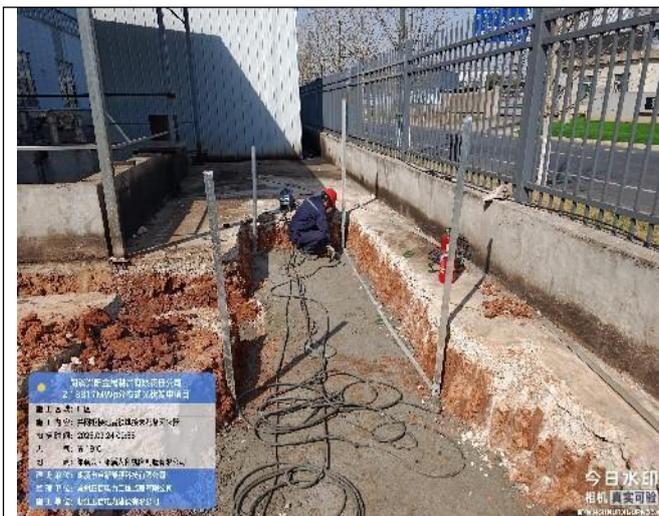
并网柜基础接地扁铁焊接

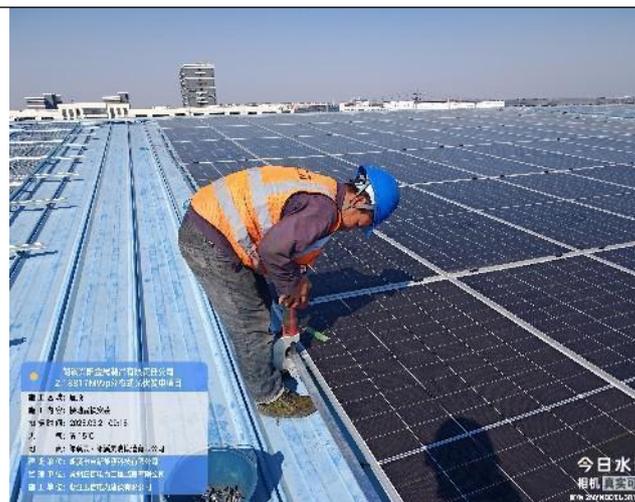
接地扁铁安装

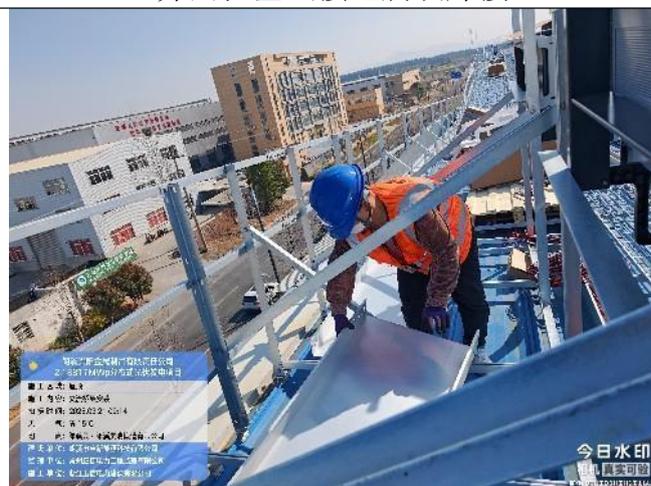
交流桥架安装

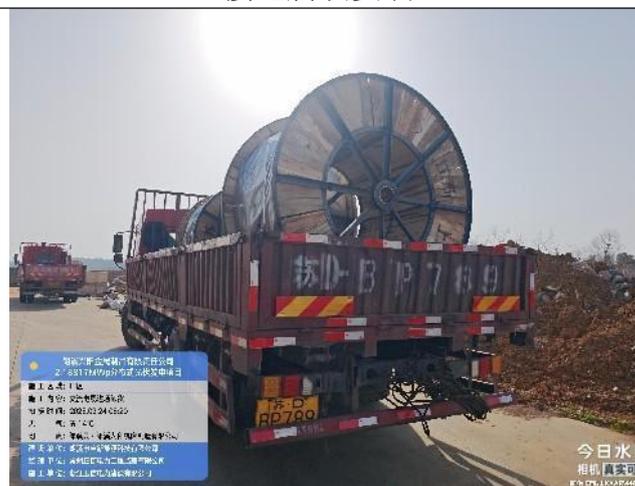
交流电缆进场卸货

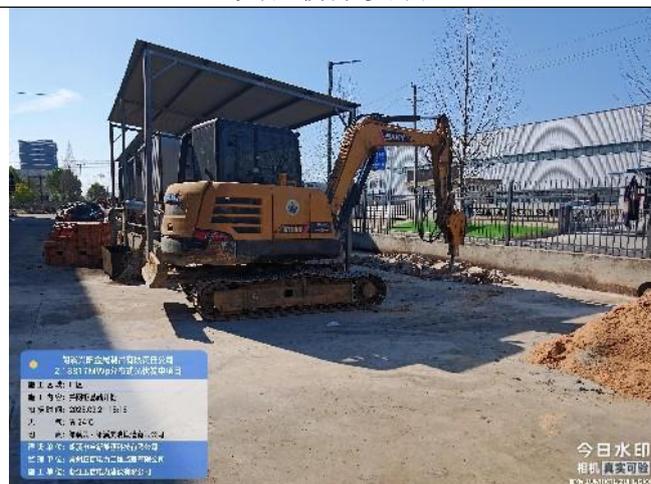
室外并网柜电缆沟电缆井开挖

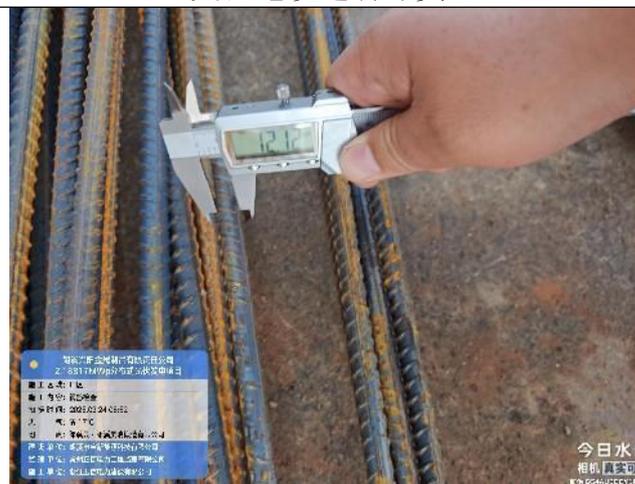
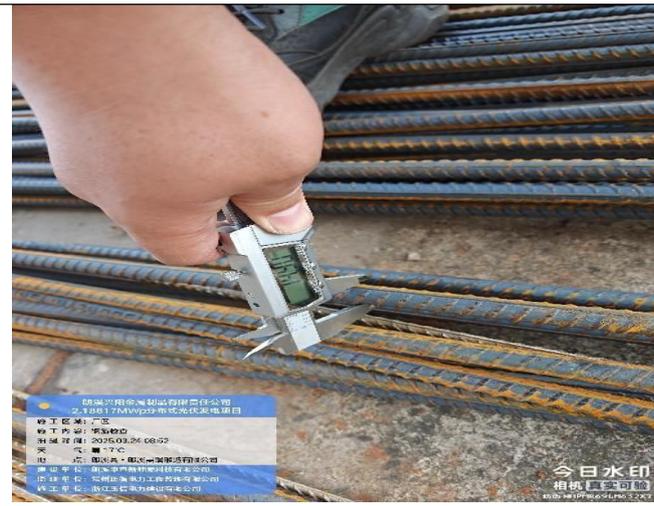
进场钢筋检查

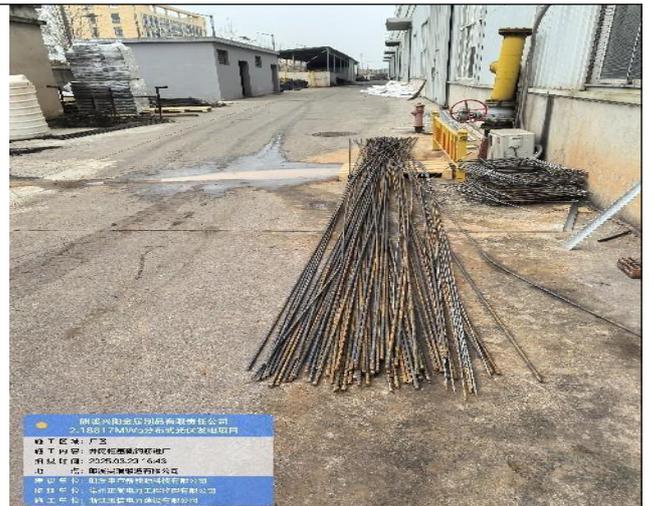
钢筋进场卸货

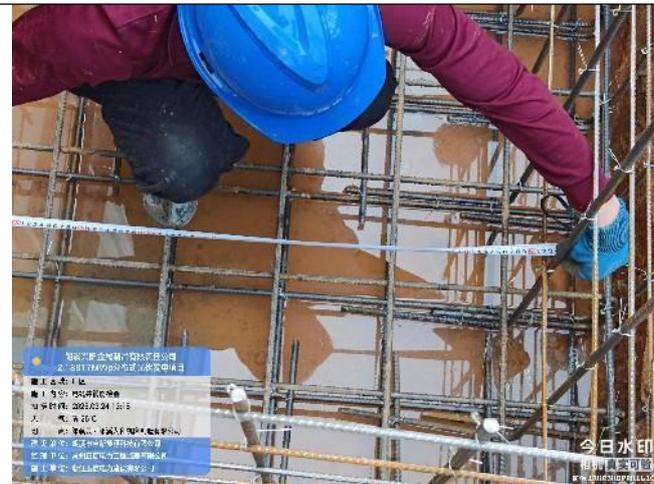
电缆井底板钢筋检查

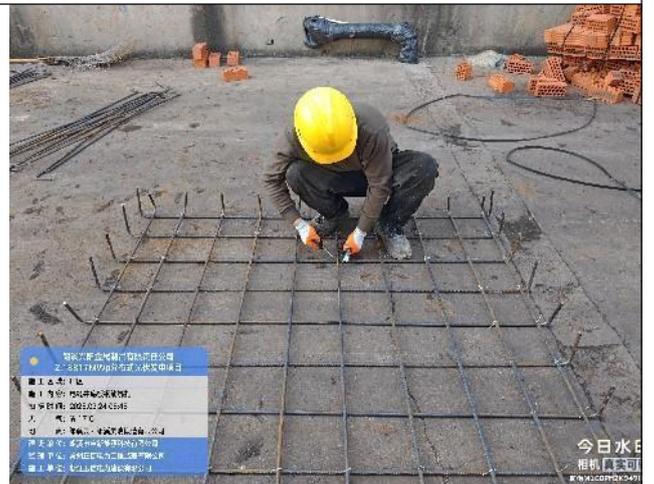
电缆井底板钢筋绑扎

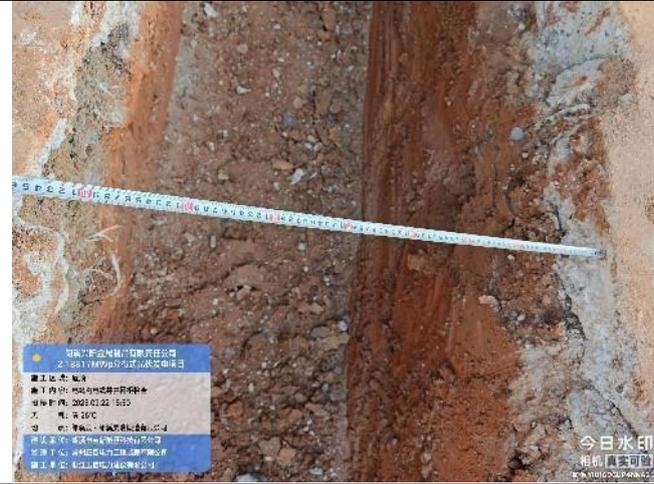
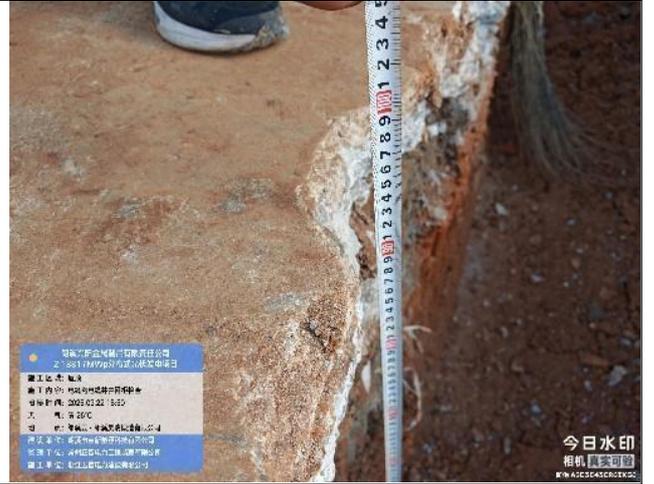
电缆沟检查

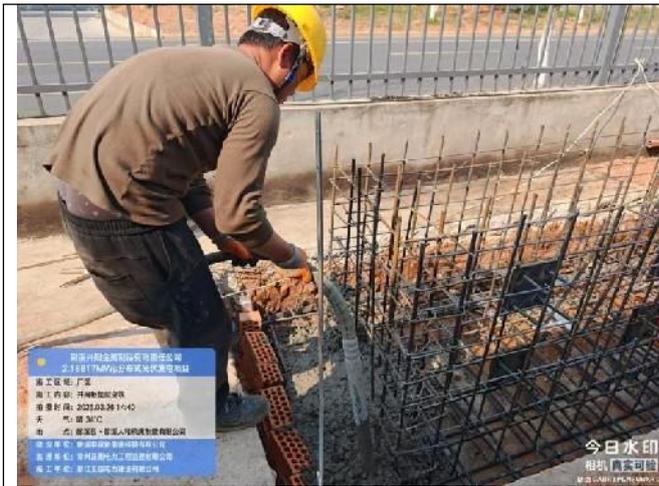
并网柜基础垫层浇筑
