通威"渔光一体"唐山丰南 100MW(黑沿子一期)光伏发电项目情况报告

报告日期: 2016/10/29

编号: ZHJL-TWXM-003

通威"渔光一体"唐山丰南 100MW(黑沿子一期)光伏发电 监理项目部

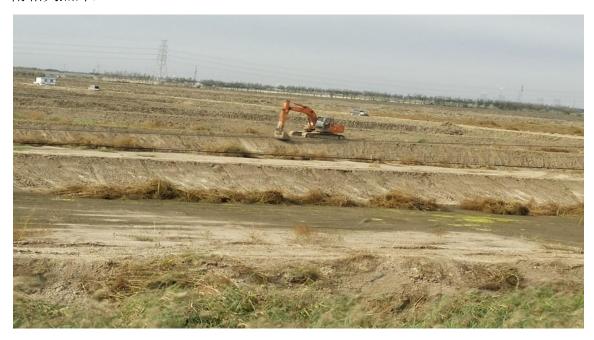
池塘边坡修整

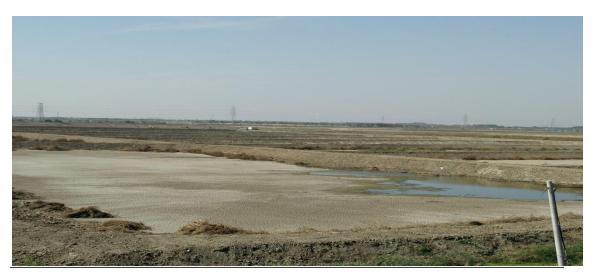
池塘改造

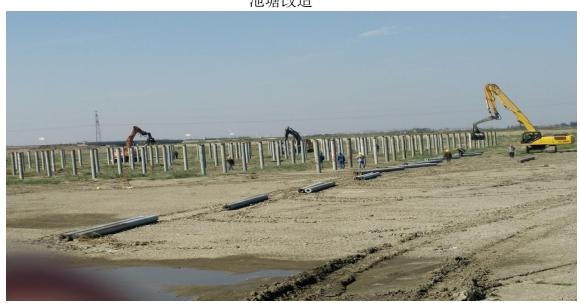
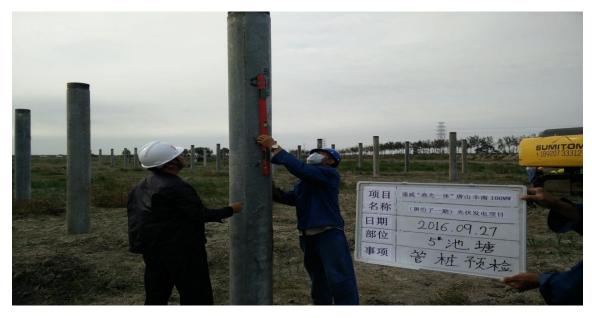
打桩工作

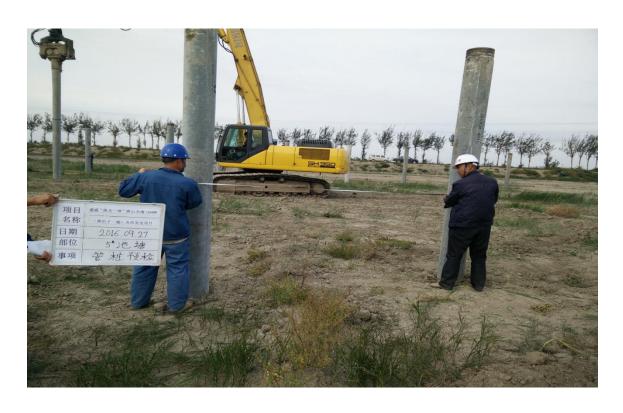
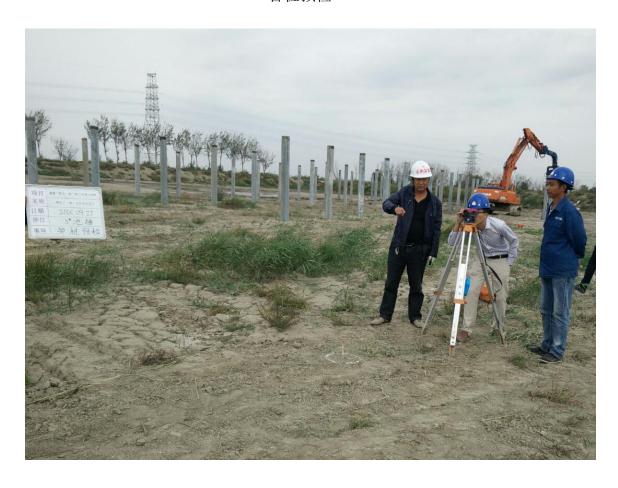
管桩预检

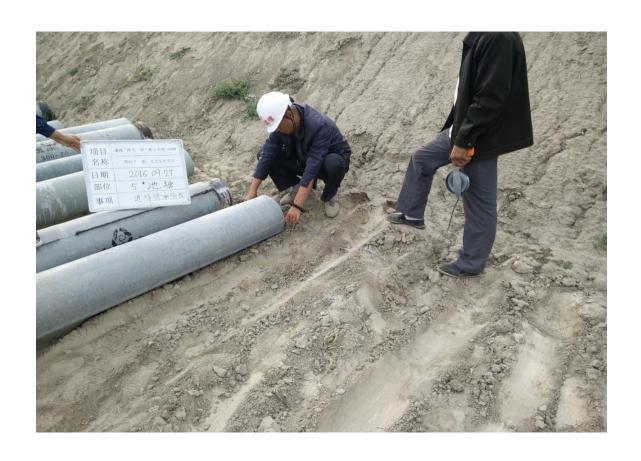
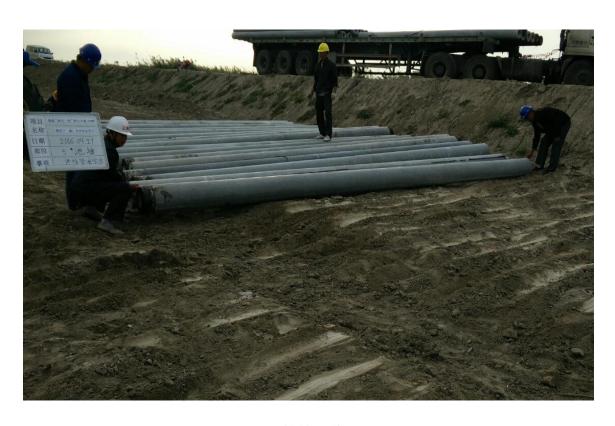
进场管桩验收

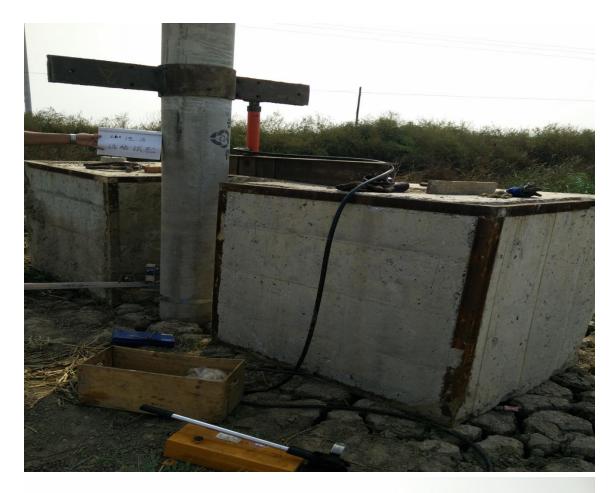
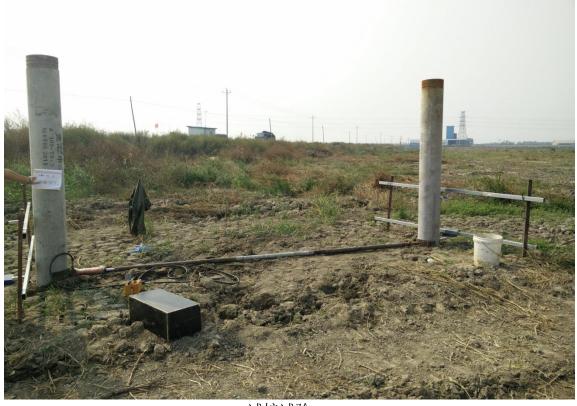
试桩试验
