## 监理安全检查记录表

检查类型: 专项安全检查

检查时间: 2017年05月20日

| 工程名称 | 海兴县雄晖能源有限公司 50 兆瓦光伏电站 | | |

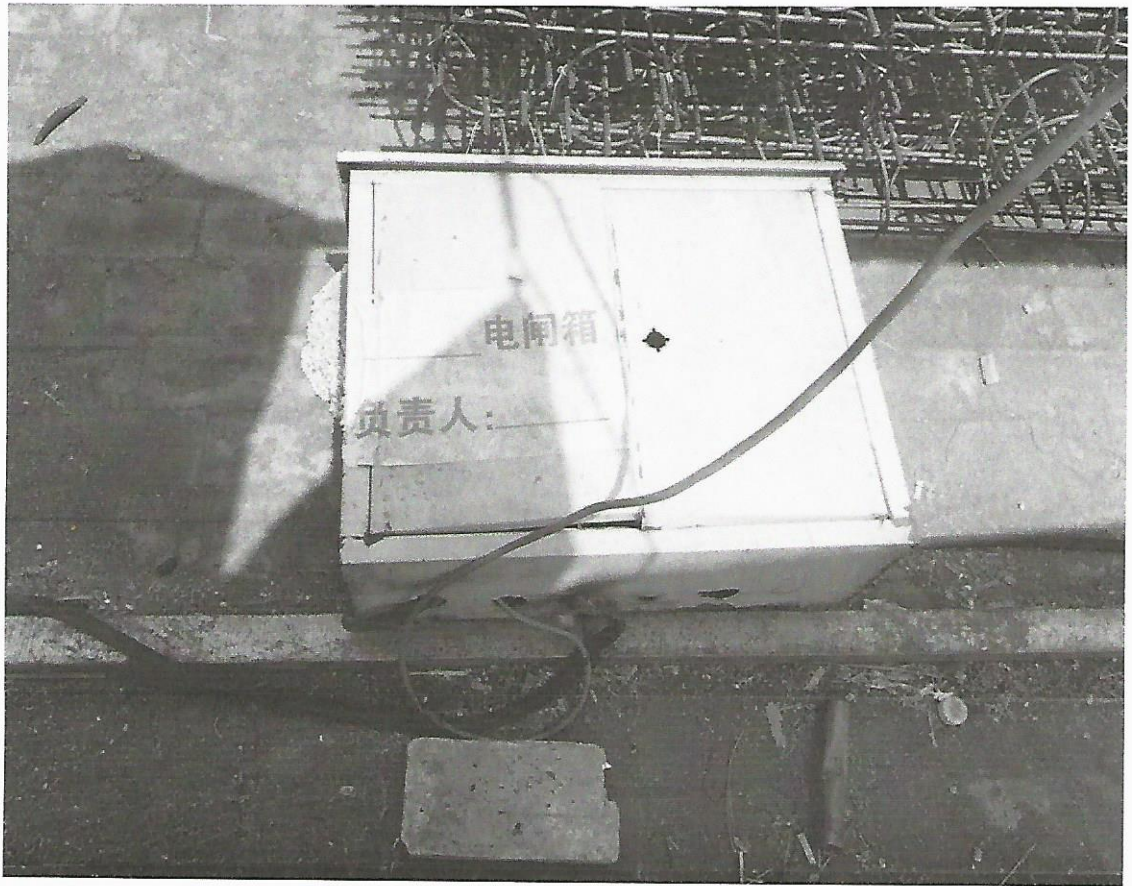
III 标钢筋笼制作区，二级配电箱落地设置，极易受潮漏电，发生触电事故。

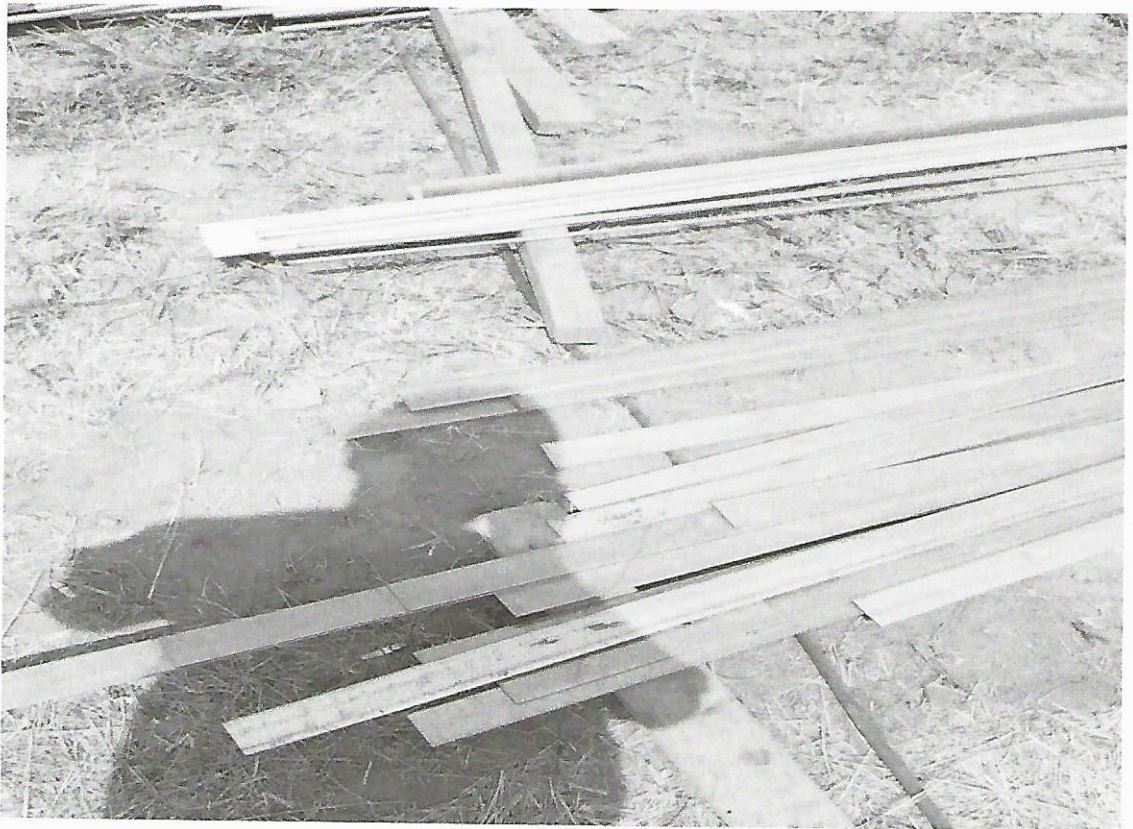
升压站电缆与材料未分开放置，易造成后续电缆保护层破坏，发生触电事故。

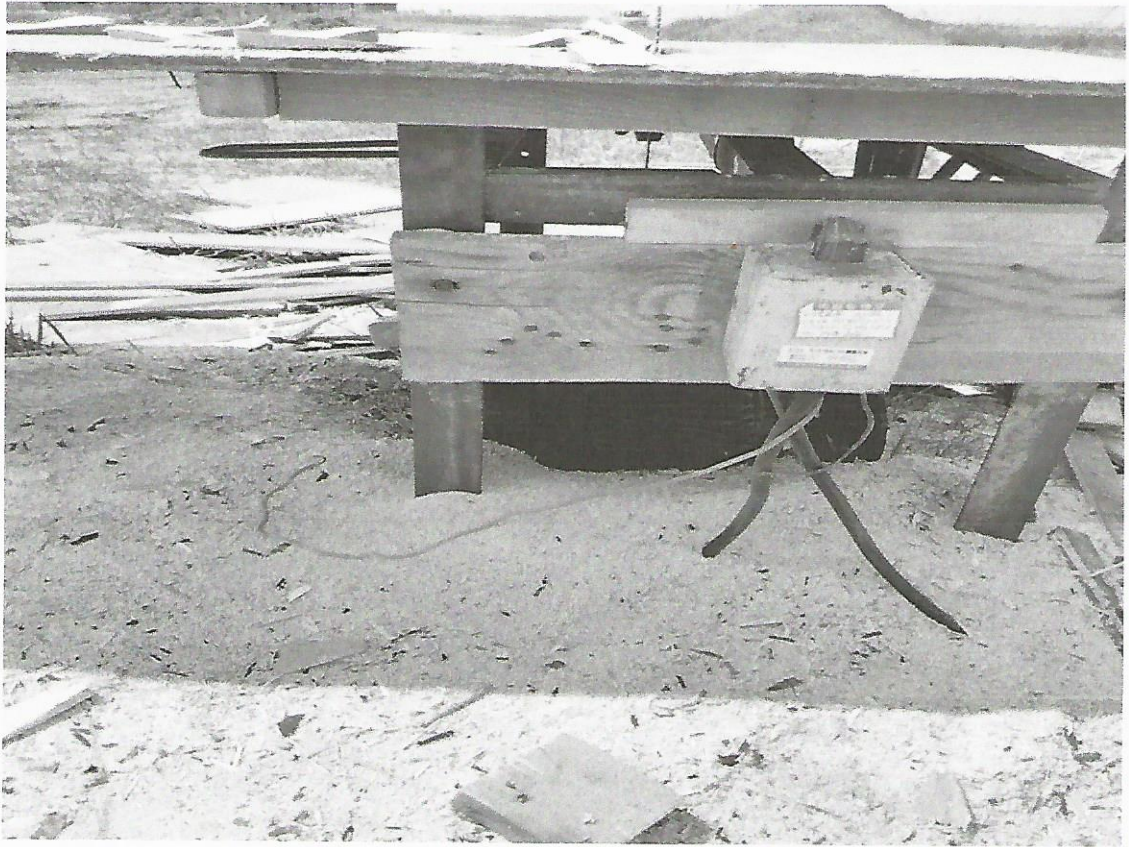
升压站木工锯台铁壳开关未接地，易造成漏电触电事故。

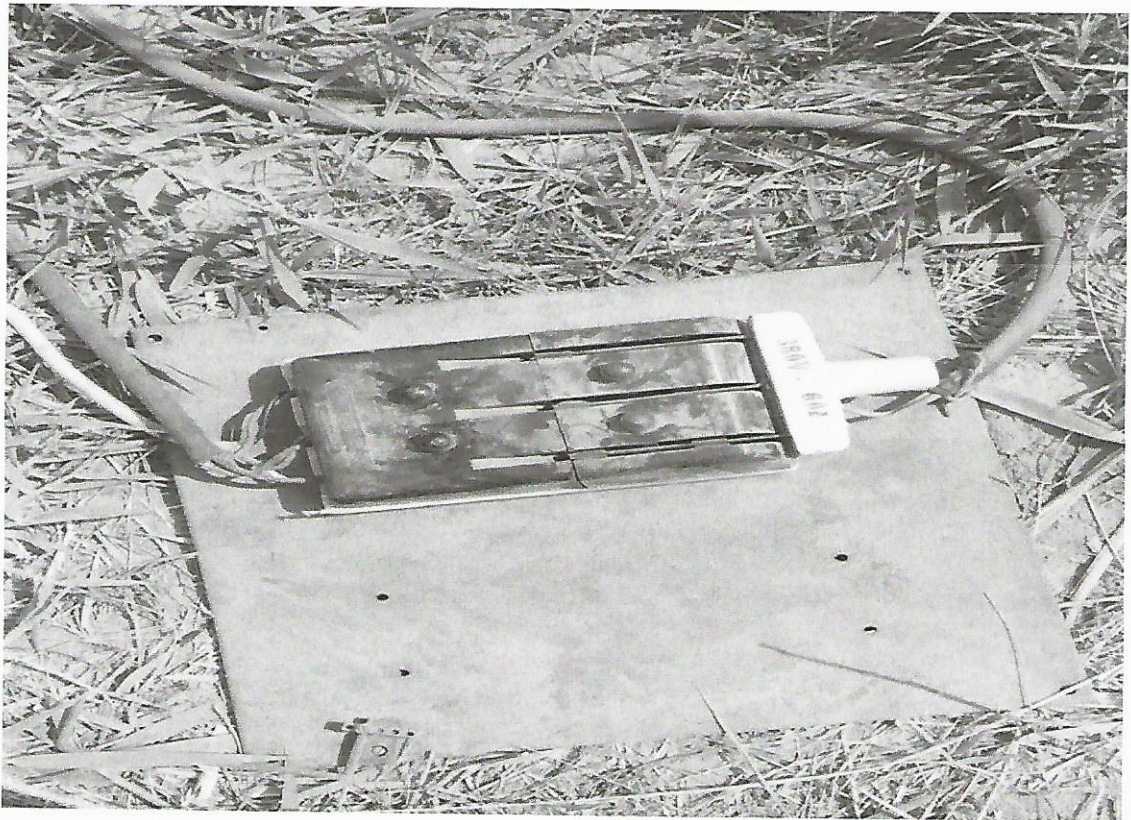
外线钢筋制作区域，现场二级箱内未设置漏电空开，一闸控制多台设备，易造成触电事故。

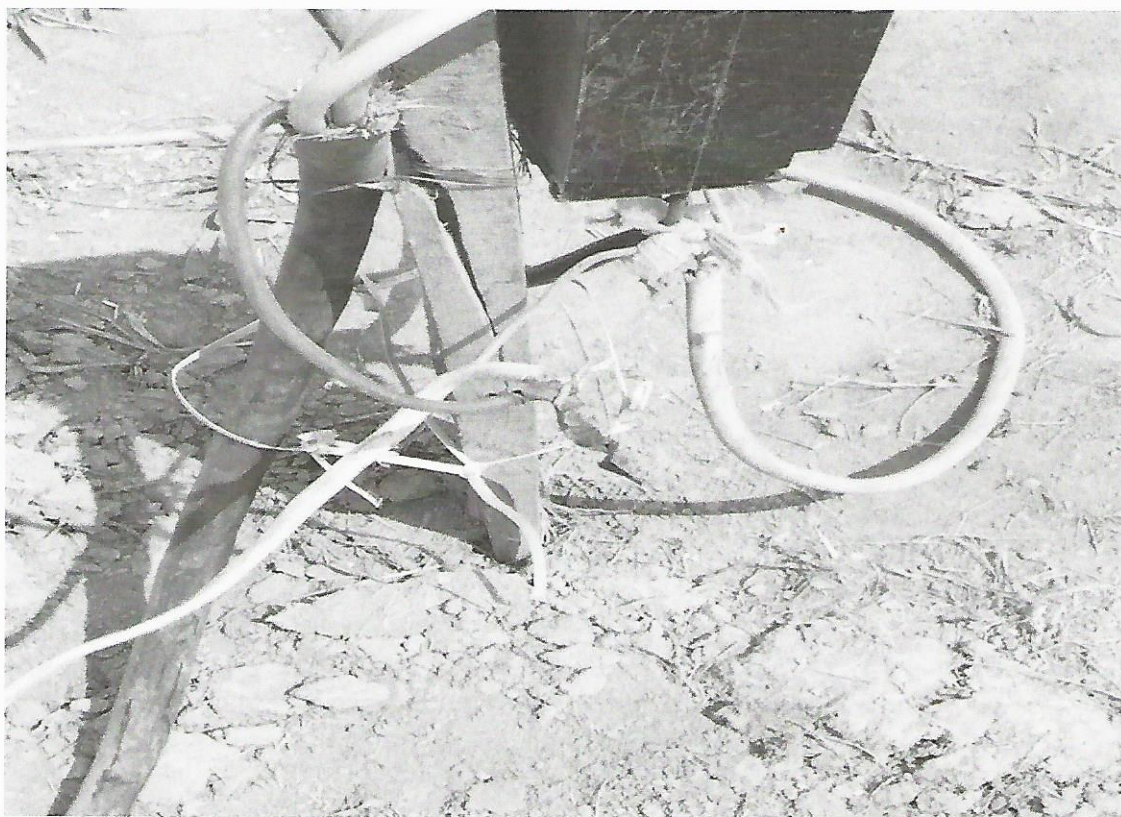
II 标钢筋笼制作区域，临时拖线插排未单独设置空开保护、混乱存在触电事故。

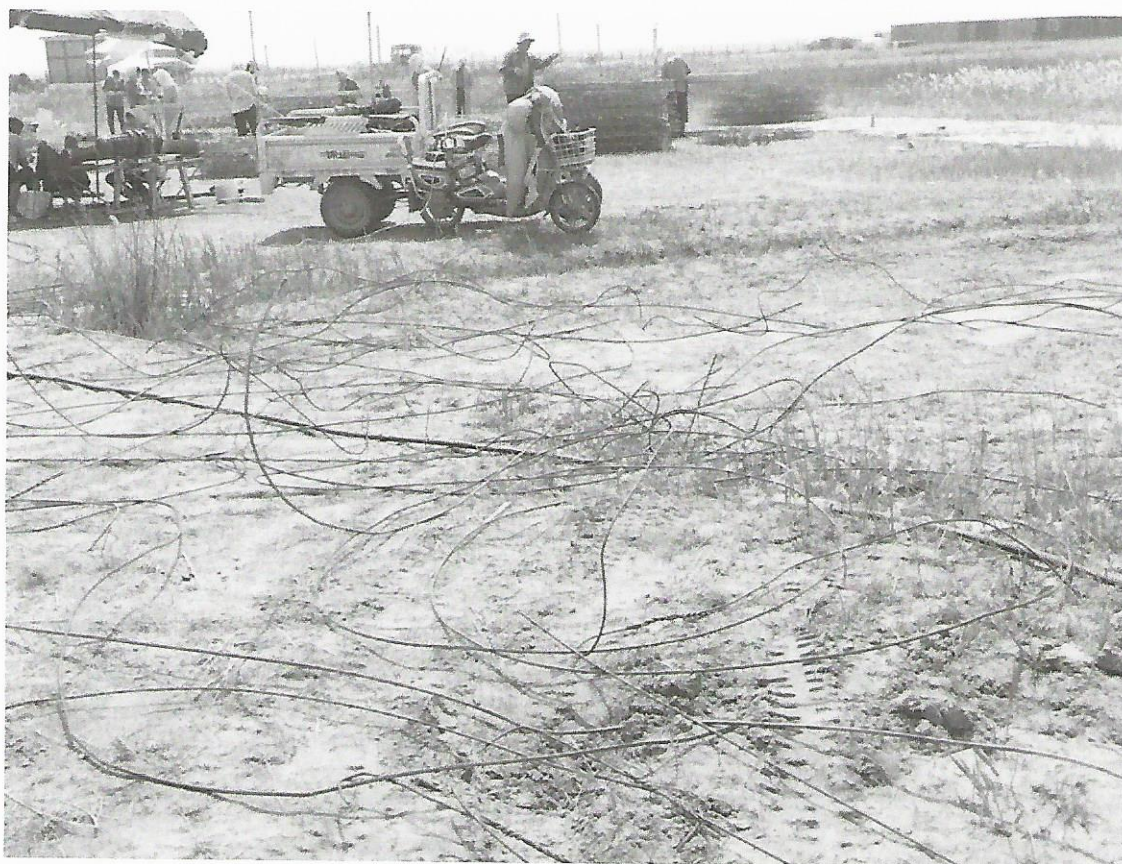
II 标钢筋笼制作区域，电缆与钢筋头未分开放置，易造成后续电缆保护层破坏，发生触电事故。

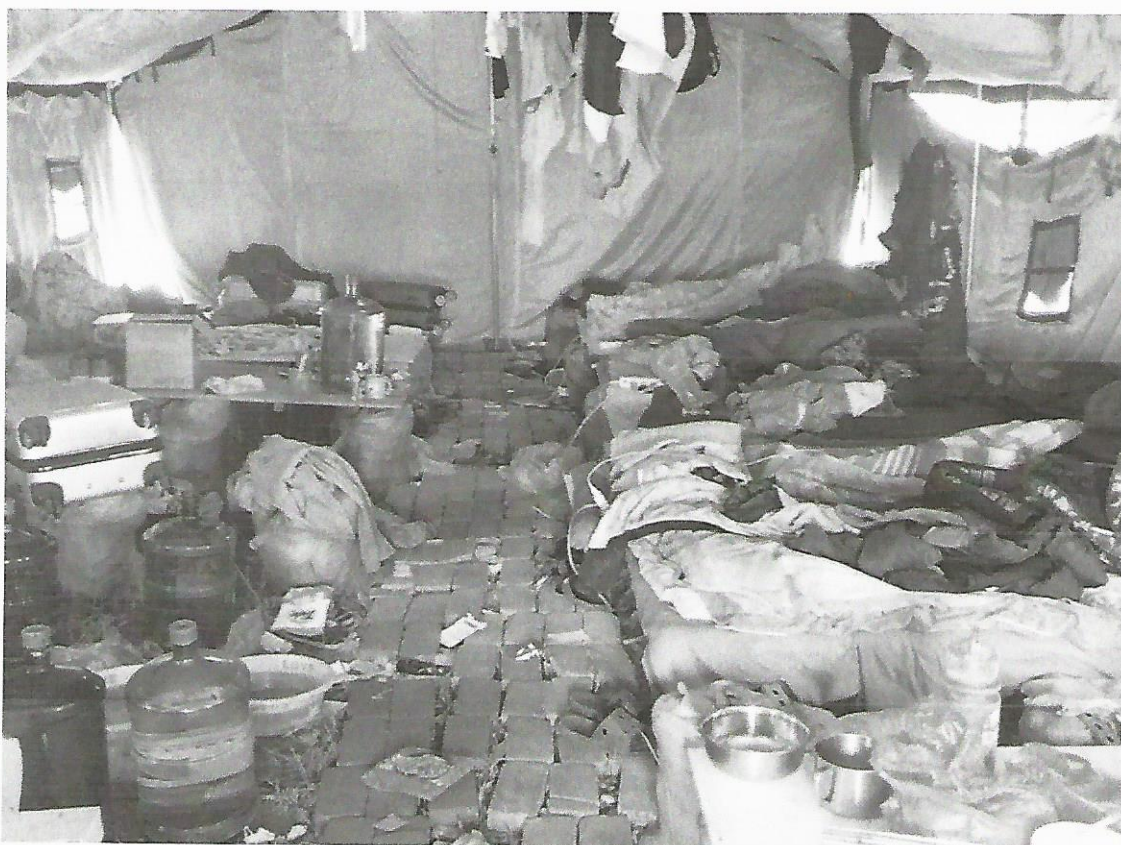
II 标生活帐篷卫生环境差。

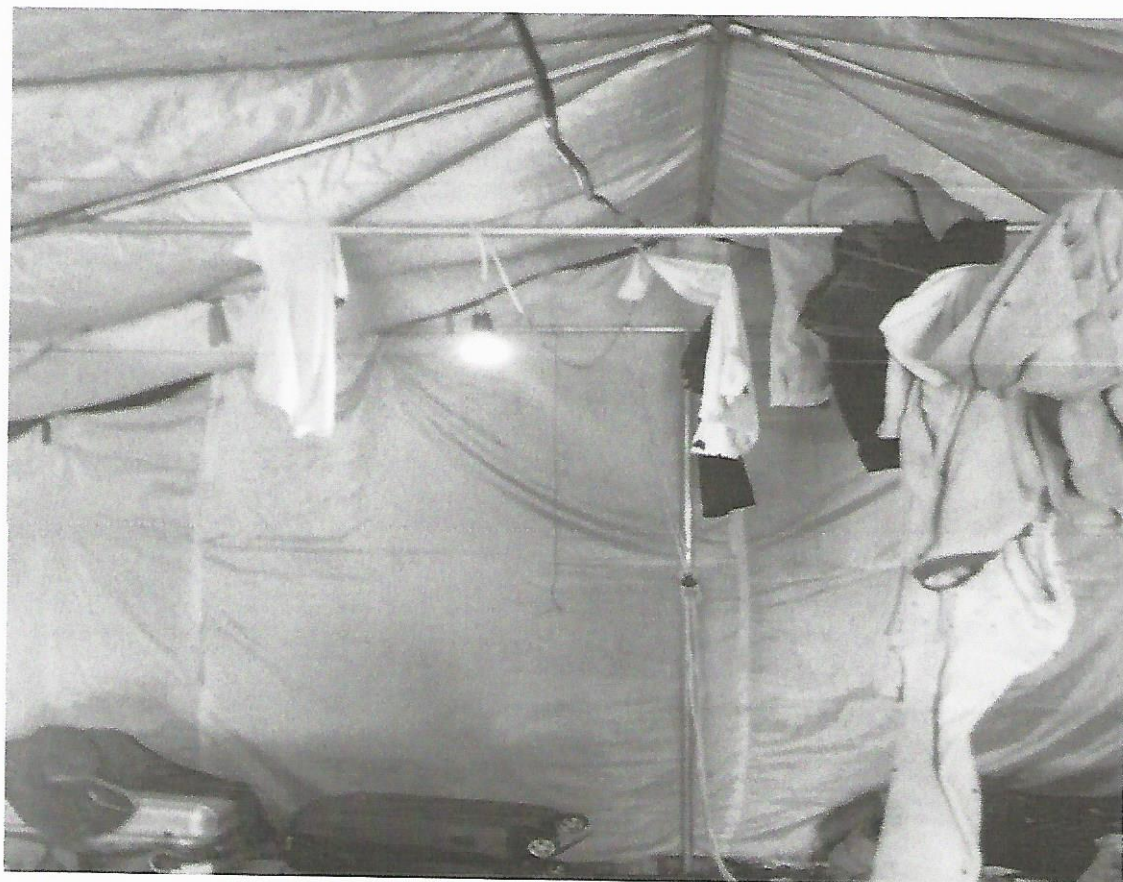
II 标生活帐篷无人灯。既浪费又易发生火灾事故。

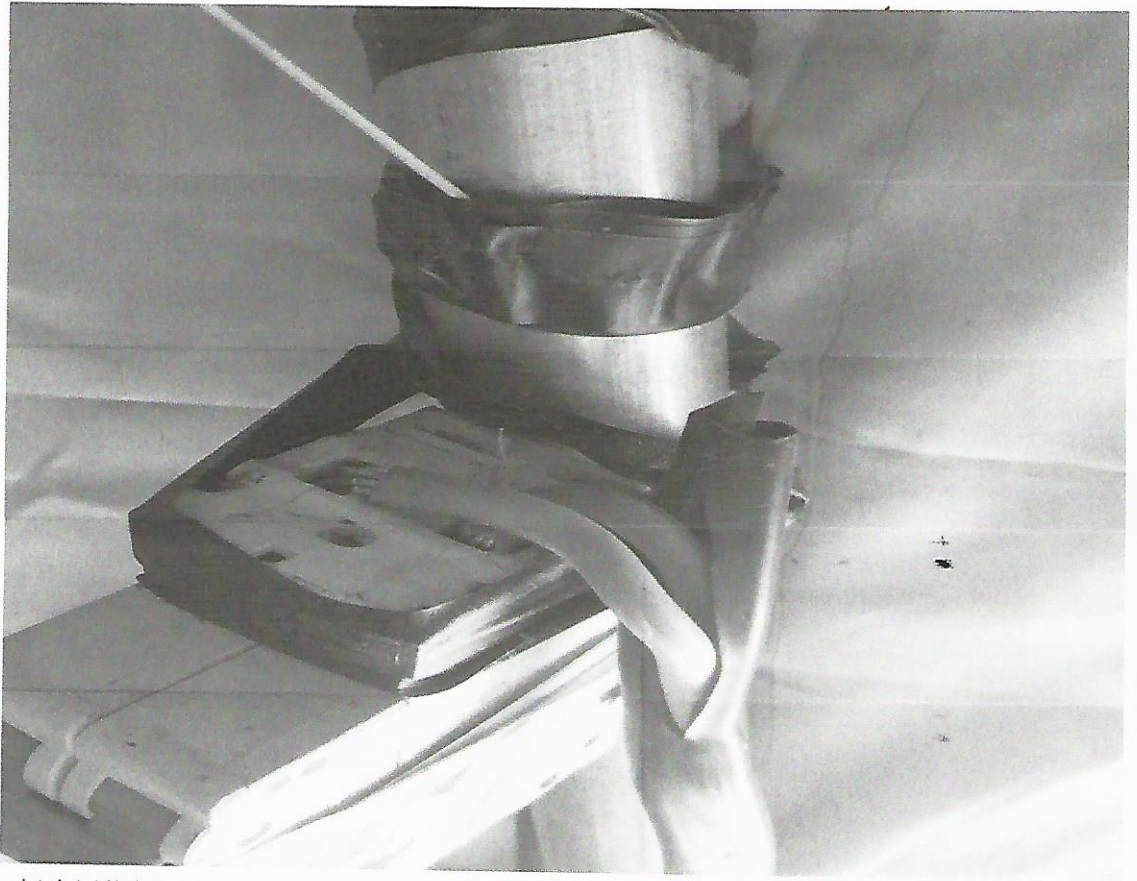
II 标生活帐篷开与铁构架直接固定，电缆端线芯外露，极易造成触电事故。
