## 表 B.5 旁站监理记录表

工程名称：瓯宝安防科技有限公司 1.2544MW 光伏发电项目 编号：ZHJL-PZ-07

| 旁站监理的部位和工序：光伏支架基础砼浇筑 | |

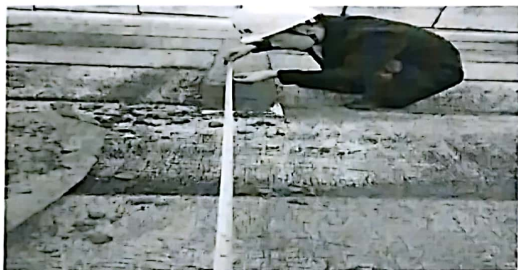
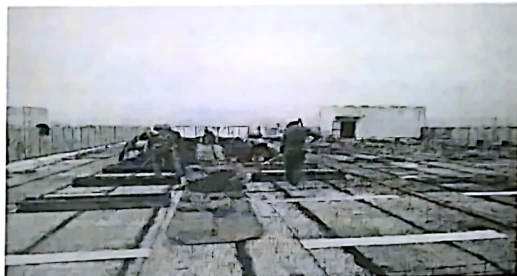
| <p>发现问题：</p> <ul style="list-style-type: none"> <li>基础砼浇筑个别未找平。</li> <li>个别基础砼出现塌落、露筋现象。</li> <li>钢筋保护层不过大。</li> </ul> | |

| <p>处理意见：</p> <ol style="list-style-type: none"> <li>安排人立即进行找平压光。</li> <li>安排人对基础表面重新找平整形、露筋部位及时修补。</li> <li>按要求重新安装钢筋笼增加垫块、露筋。</li> </ol> | |
| <p>备注（包括处理结果）：</p> <p style="margin-left: 40px;">施工单位已整改完成。</p> | |
