# 安全旁站监理记录表

工程名称：淮安中恒 99MW 风电项目

编号：ZHJL-AQPZ-001

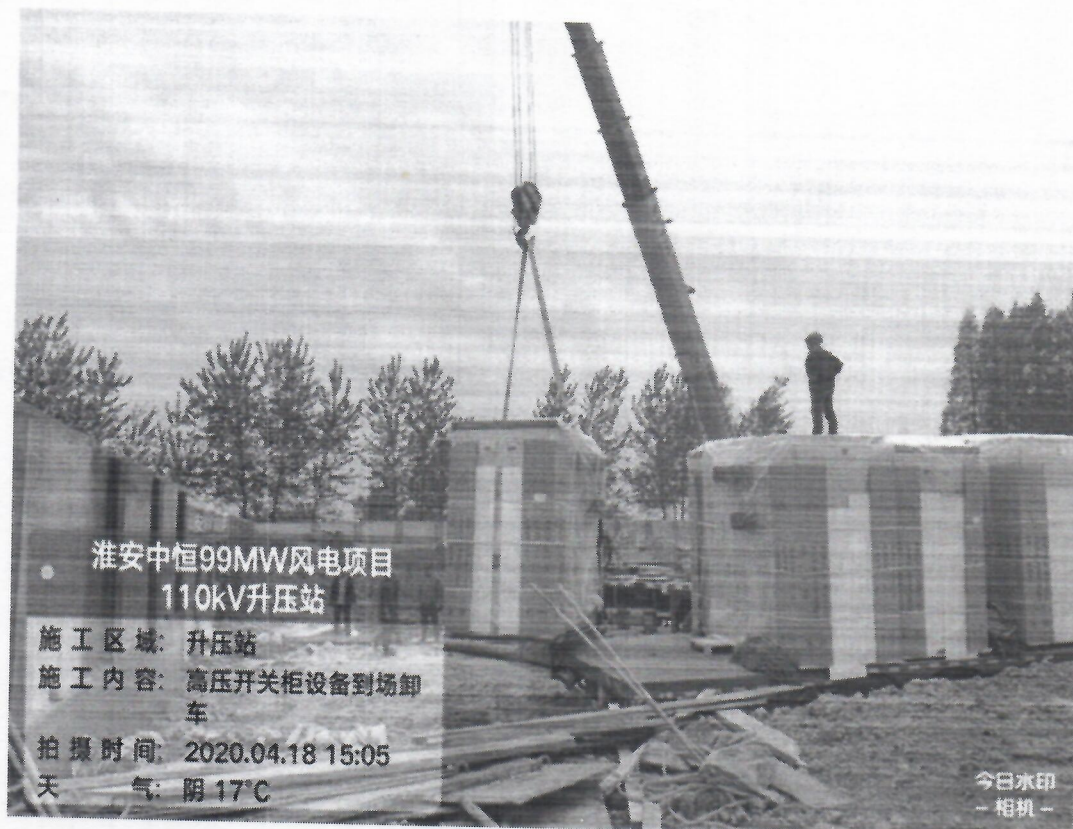
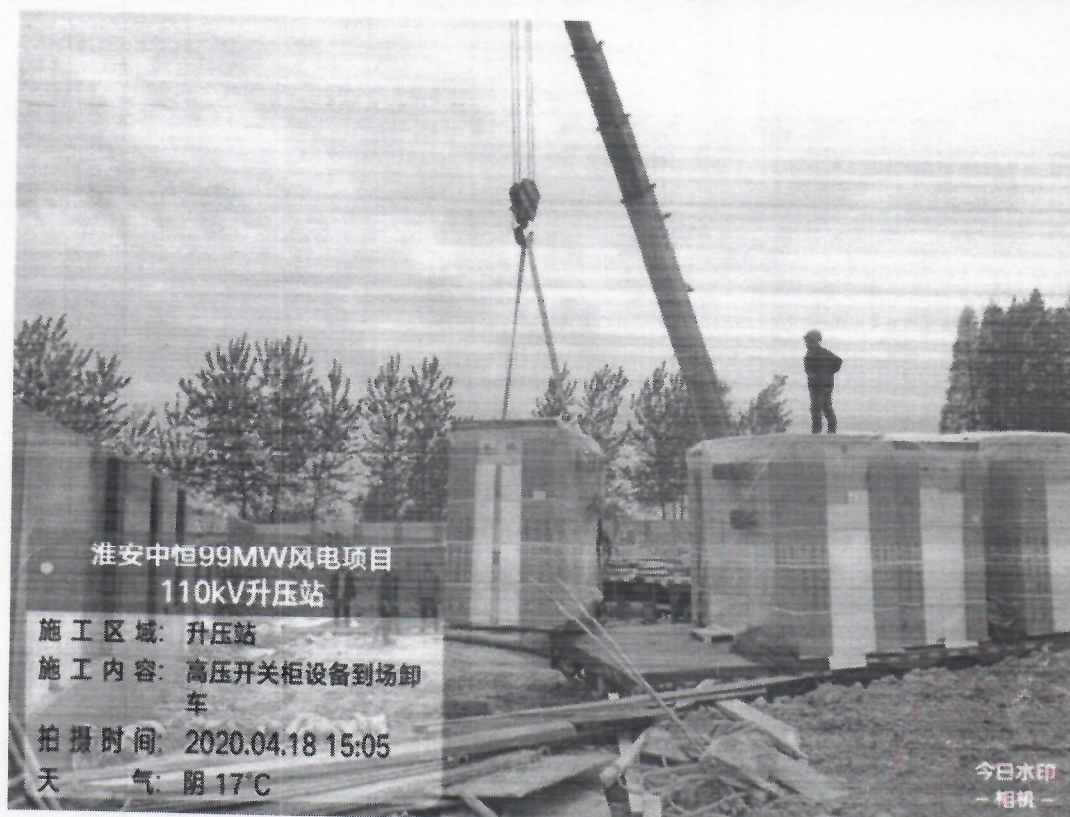
安全旁站 001 现场影像资料:

| 现场主要问题 | 现场有人员吸烟。 | | <div>监理<br/>有关<br/>措施</div> 口头警告，要求现场禁烟。 | |

| | 整改结果：<br>已禁烟 | | 复验意见：<br>已处理 | |

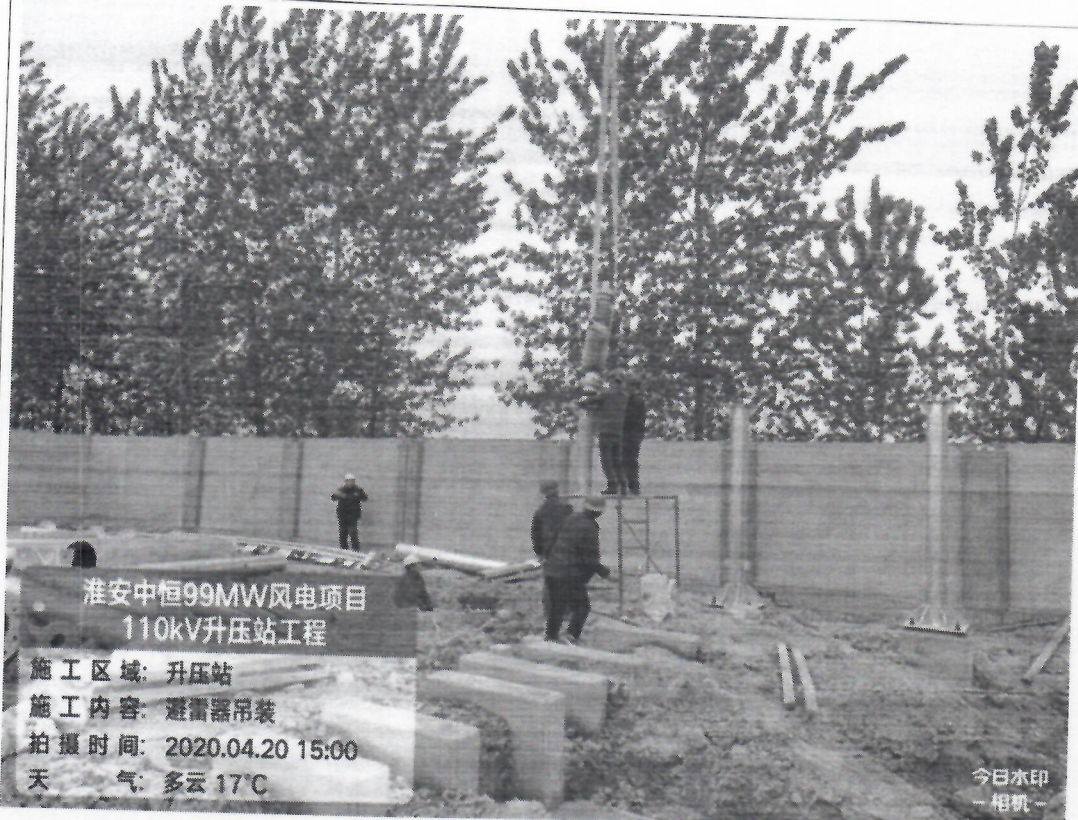
| 现场主要问题 | 现场有人员吸烟。 | | 监理<br>有关<br>措施 |

| | 整改结果:<br>已禁烟 | | |
| | | | 口头警告, 要求现场禁烟。<br><br>复验意见:<br>已处理 |

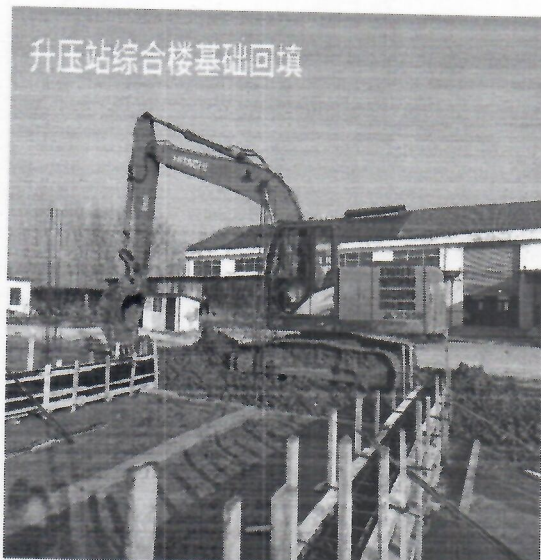
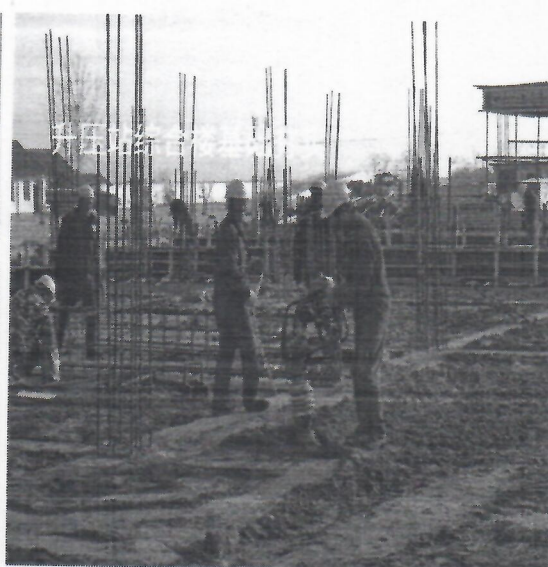
- 1、层层夯实，每层厚度控制在 30CM，回填 4 层。
- 2、回填土面积 380 平方米。
- 3、检查标高、分层厚度、分层压实系数达到设计要求。

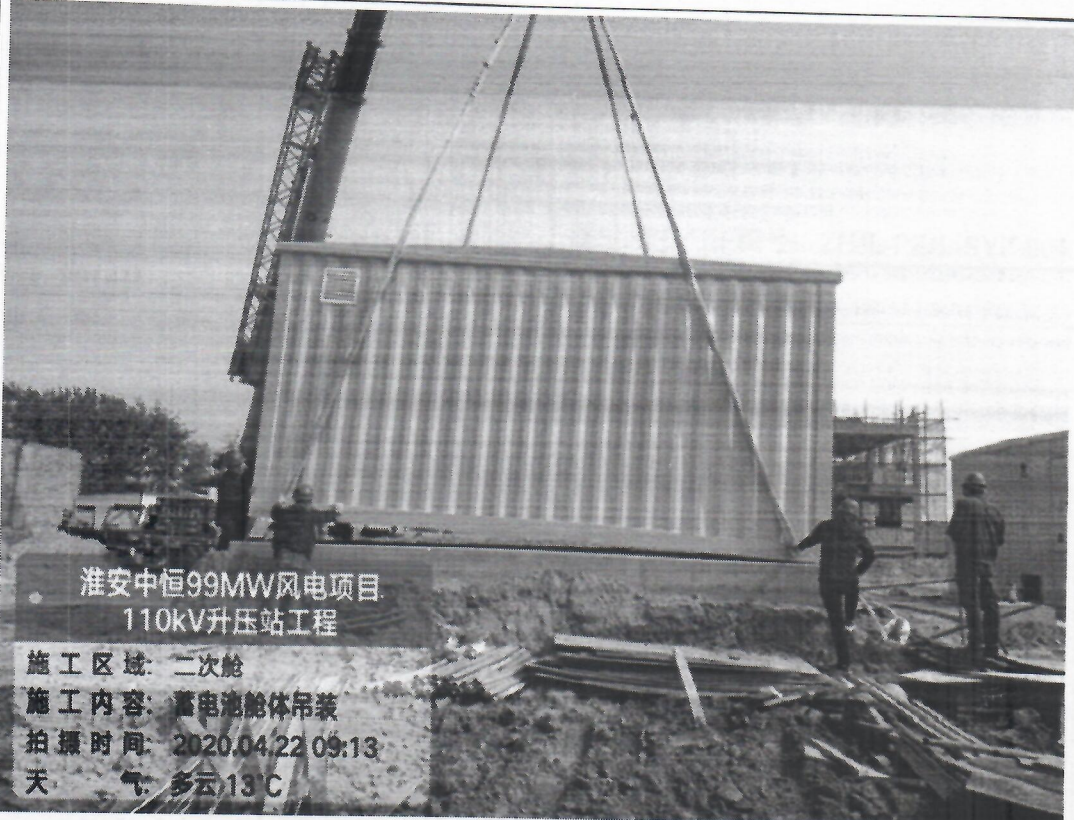
| 作业地点 | <p>淮安中恒99MW风电项目<br/>110kV升压站工程</p> <p>施工区域：二次舱<br/>施工内容：蓄电池舱体吊装<br/>拍摄时间：2020.04.22 09:13<br/>天气：多云 13℃</p> <p>工地现场</p> | | | |

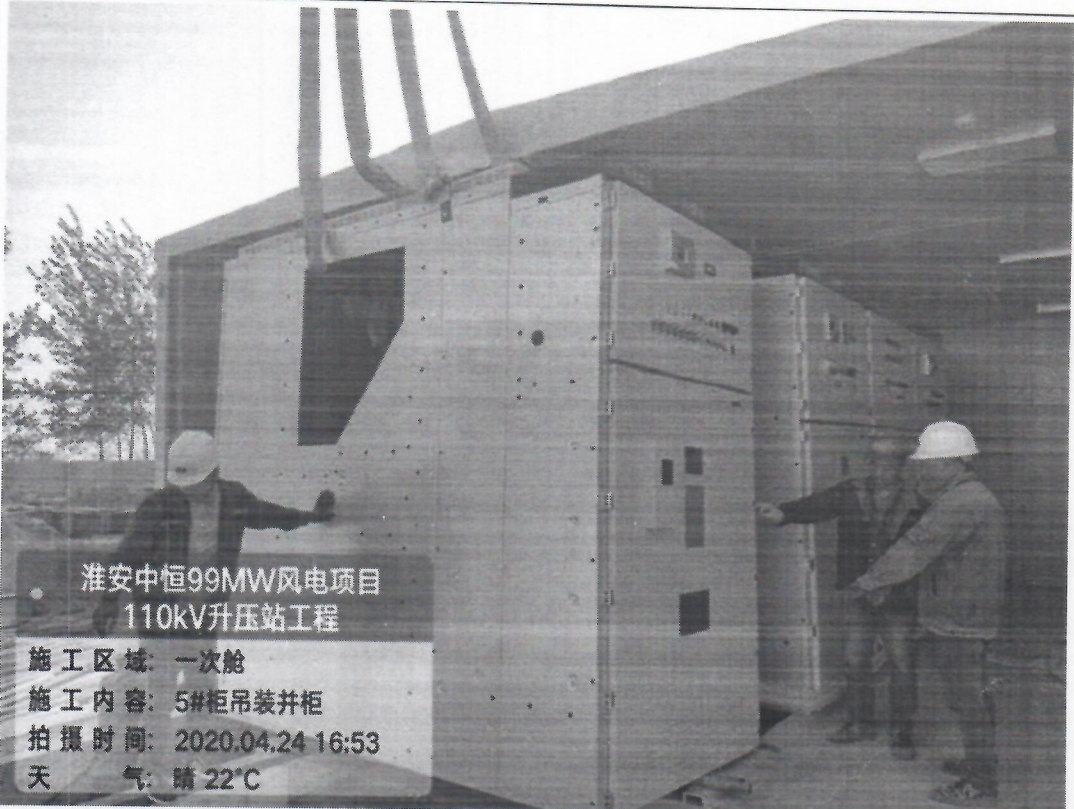
| 作业地点 | <p>淮安中恒99MW风电项目<br/>110kV升压站工程</p> <p>施工区域：一次舱<br/>施工内容：5#柜吊装并柜<br/>拍摄时间：2020.04.24 16:53<br/>天气：晴 22°C</p> <p>工地现场</p> | | |
| 现场主要问题 | <p>现场有个别个人未戴安全帽。</p> <p>整改结果：<br/>已佩戴。</p> | 监理<br>有关<br>措施 | <p>口头警告。</p> <p>复验意见：<br/>已佩戴，符合要求。</p> |

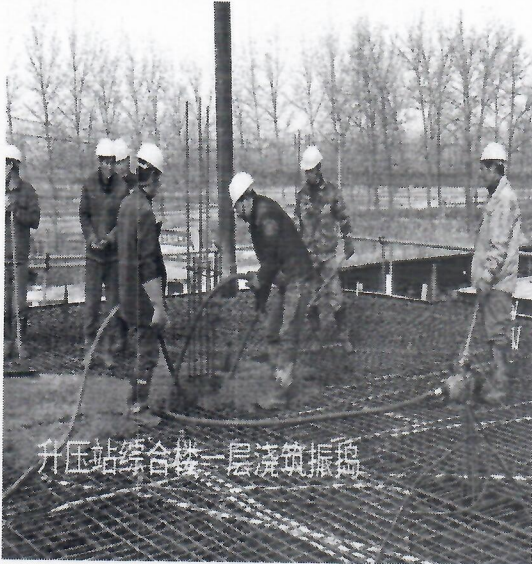
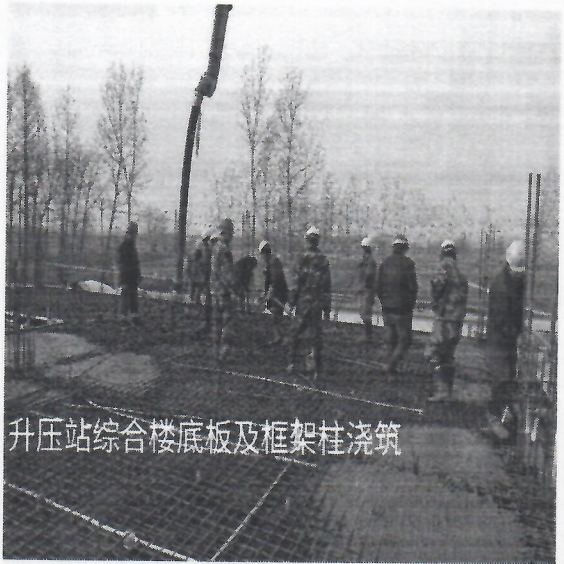
| <p>施工情况:</p> <p>商品砼 C30。施工人员 28 人, 泵车一辆, 振动棒 2 台, 管理人员 7 人、技术员到现场, 施工设备到场情况良好;</p> <div style="display: flex; justify-content: space-around; align-items: flex-end;"> <div style="text-align: center;"> <p>升压站综合楼一层浇筑振捣</p> </div> <div style="text-align: center;"> <p>升压站综合楼底板及框架柱浇筑</p> </div> </div> | | | |
| <p>监理情况:</p> <ol style="list-style-type: none"> <li>1、施工人员到岗,设备试用情况良好。</li> <li>2 测量钢筋尺寸,符合设计图纸要求。</li> <li>3、要求现场施工人员注意安全,不得违规操作。</li> <li>4、要求浇筑时及时振捣到位,要求浇筑完毕后收面及覆盖养护。</li> </ol> | | | |

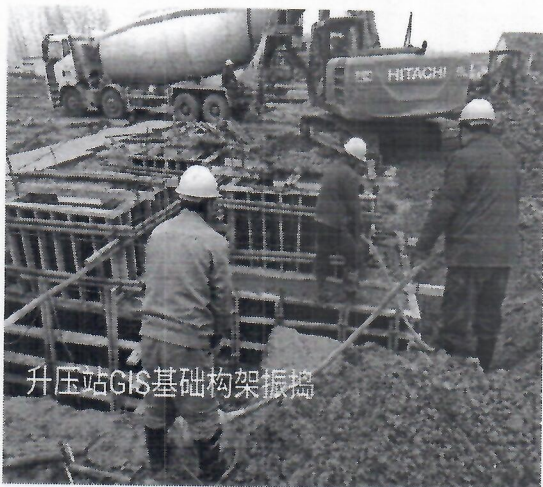
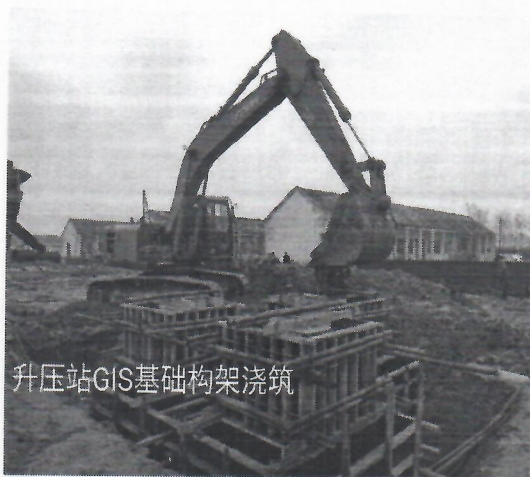
| <p>施工情况: 商品砼 C30。施工人员 10 人, 泵车一辆, 振动棒 2 台, 管理人员 3 人、技术员到现场, 施工设备到场情况良好;</p> <div style="display: flex; justify-content: space-around; align-items: flex-start;"> <div style="text-align: center;"> <p>升压站GIS基础构架振捣</p> </div> <div style="text-align: center;"> <p>升压站GIS基础构架浇筑</p> </div> </div> | | | |
| <p>监理情况:</p> <ol style="list-style-type: none"> <li>1、施工人员到岗,设备试用情况良好。</li> <li>2 测量钢筋尺寸,符合设计图纸要求。</li> <li>3、要求现场施工人员注意安全,不得违规操作。</li> <li>4、要求浇筑时及时振捣到位,要求浇筑完毕后收面及覆盖养护。</li> </ol> | | | |

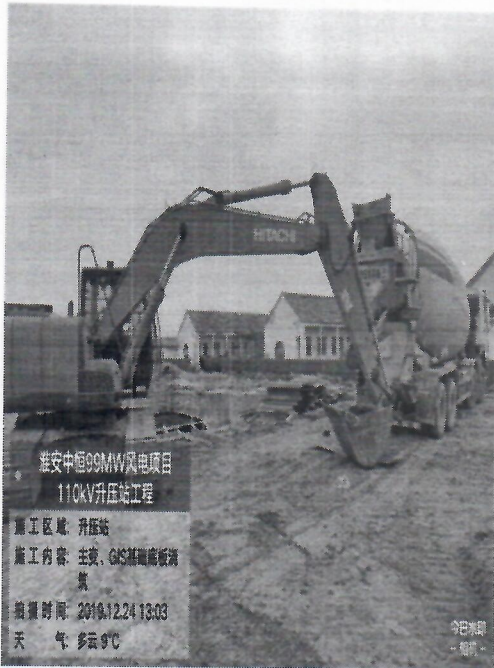
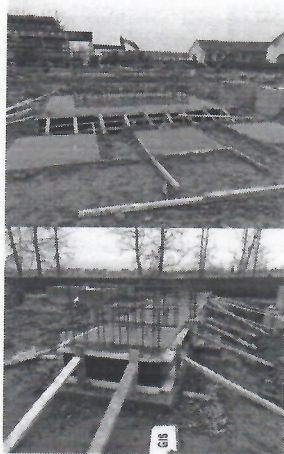
| <p>施工情况: 商品砼 C30。施工人员 10 人, 泵车一辆, 振动棒 2 台, 管理人员 3 人、技术员到现场, 施工设备到场情况良好;</p> <div style="display: flex; justify-content: space-around; align-items: flex-start;"> <div style="text-align: center;"> <p style="font-size: small; margin-top: 10px;"> 淮安中恒99MW风电项目<br/> 110KV升压站工程<br/> 施工区域: 升压站<br/> 施工内容: 主变、GIS基础底板浇筑<br/> 拍摄时间: 2019.12.24 13:03<br/> 天气: 多云 9℃ </p> </div> <div style="text-align: center;"> </div> </div> | | | |
| <p>监理情况:</p> <ol style="list-style-type: none"> <li>1、施工人员到岗,设备试用情况良好。</li> <li>2 测量钢筋尺寸, 符合设计图纸要求。</li> <li>3、要求现场施工人员注意安全, 不得违规操作。</li> <li>4、要求浇筑时及时振捣到位, 要求浇筑完毕后收面。</li> </ol> | | | |
