## 现场安全检查记录

常州正衡电力工程监理有限公司项目部

2019.5.14

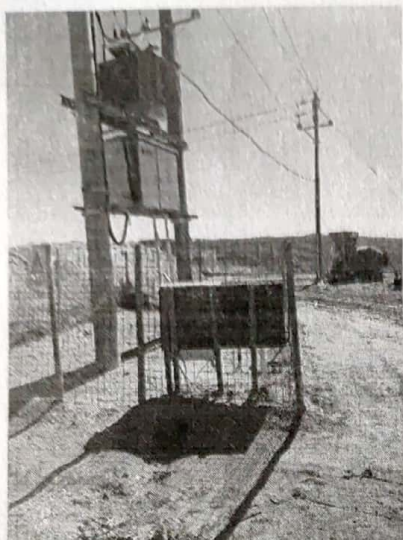
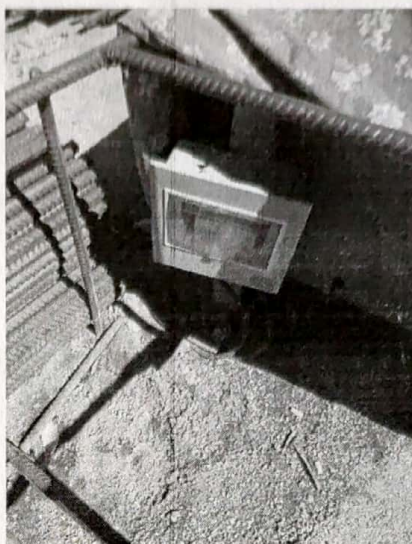
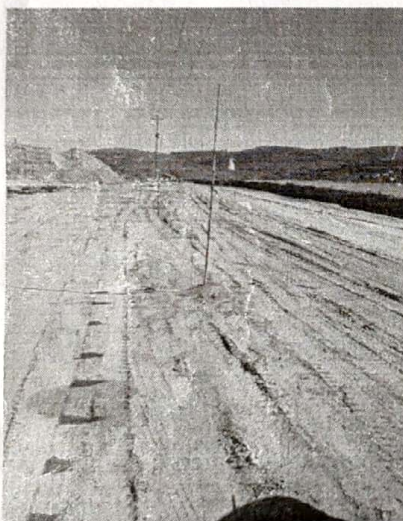
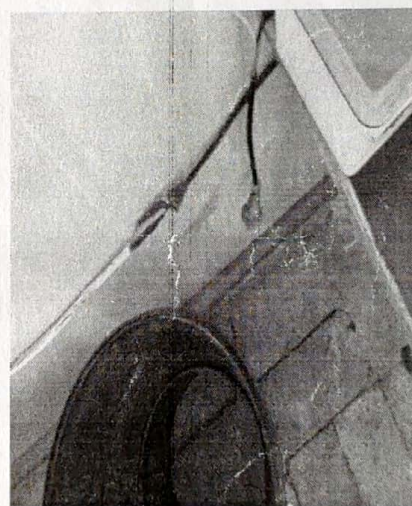
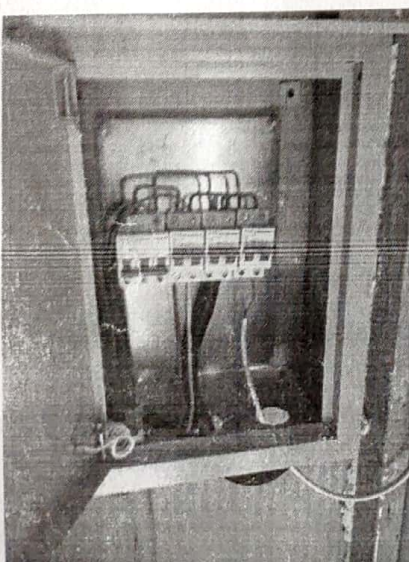
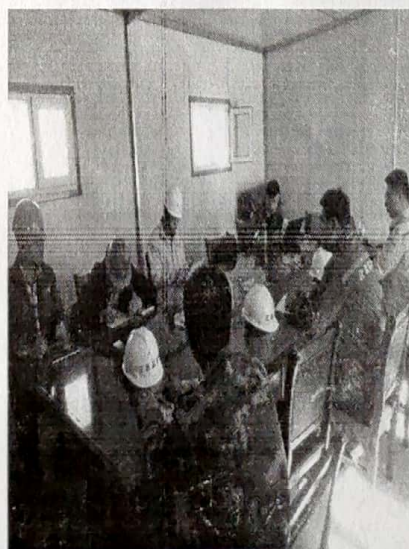
- 1、现场二级配电箱接地线不规范。
- 2、现场开关箱接地体深度不够，接线不规范。
- 3、钢筋加工区过路电缆没有埋设或架空处理，存在隐患。
- 4、升压站基坑没有进行基坑临边防护。
- 5、员工食堂电源插排线接头太多，存在安全隐患。
- 6、员工宿舍检查发现有通铺现象。
- 7、办公室和宿舍的彩钢板房应做好防雷接地。
- 8、现场加工钢筋机械设备，要做好一机、一闸、一漏、一保。
- 9、现场检查应增加安全标语、标识、警示牌等。
- 10、检查 F24#、K07 基坑堆积废弃毛石太高，离基坑太近，要求及时清理。及时消除安全隐患。
- 11、检查 F22#发动机没有做接地。

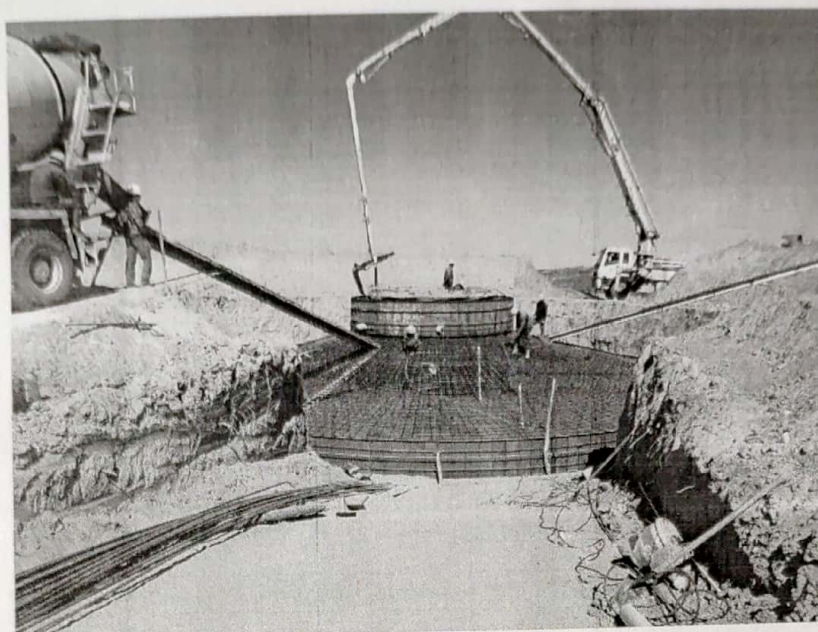
1、基坑没有临边防护

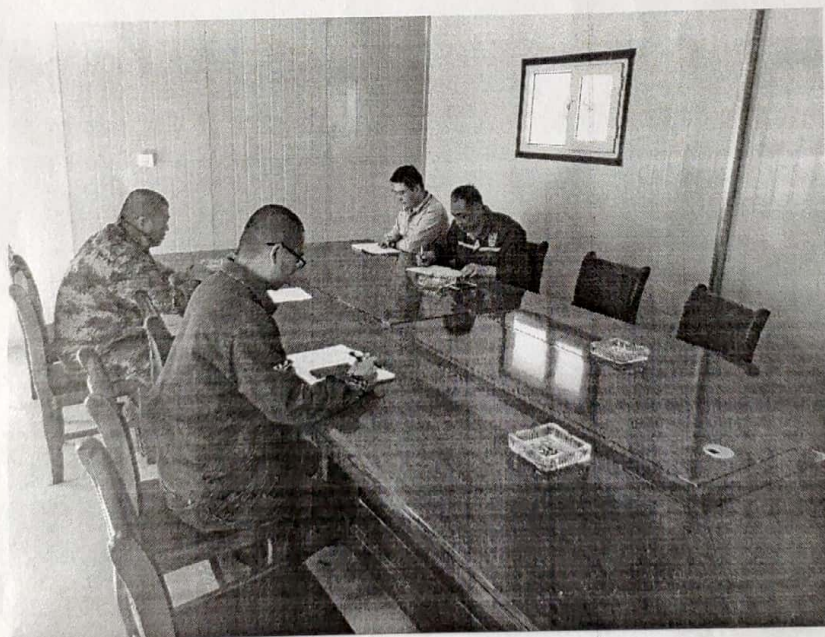
- 1、升压站基坑临边防护不到位。
- 2、变压器下面周围要做硬围护，要做围挡措施。
- 3、升压站区钢筋加工区开关箱要设专人管理，开关箱未见漏电保护器，存在安全隐患。
- 4、升压站宿舍区未见防火器材，存在安全隐患，需要及时整改。
- 5、员工食堂电源插排线接头太多，存在安全隐患。
- 6、员工宿舍检查发现有通铺现象。
- 7、钢筋加工区开关箱要有防雨罩。
- 8、现场加工钢筋机械设备，要做好一机、一闸、一漏、一保。
- 9、现场检查应增加安全标语、标识、警示牌等。
- 10、宿舍临时用电只有开关未见漏电保护器。

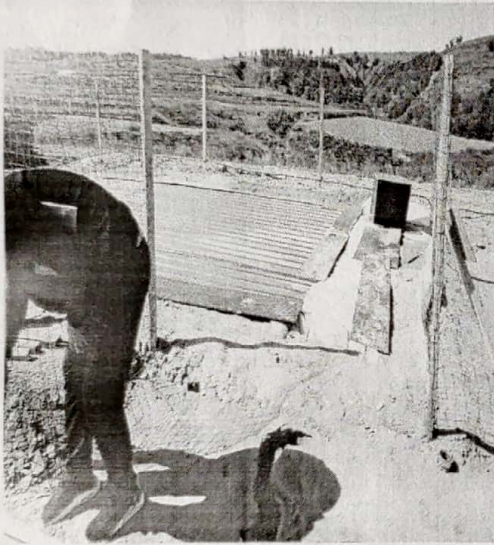
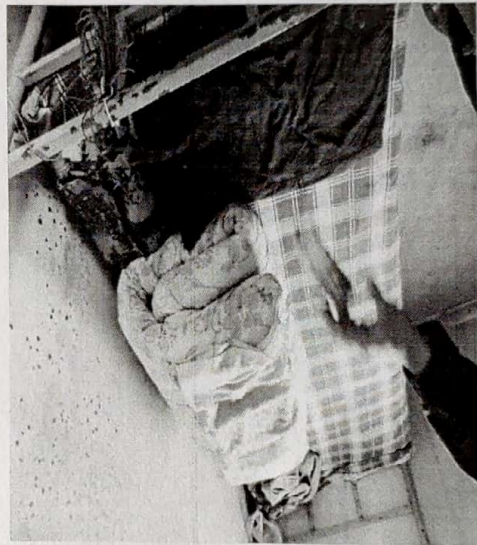
- 1、生活区插线板的接线太长，易产生涡流。线径太细要求更换。
- 2、升压站生活区蓄水池门未关闭，易发生升坠落隐患。
