# 监理工程师通知单

工程名称：余姚市姚江科技投资开发有限公司（一期）615.6KWP 分布式光伏发电项目  
编号：CZZH-YJKJYQ-TZ-006

主题：现场施工质量缺陷整改事宜

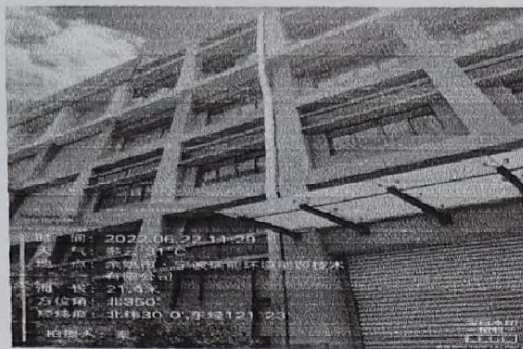
(图1)

- 1、下墙竖直桥架固定横撑间距跨度较大。（图 1）
- 2、下墙竖直桥架固定横撑缺少膨胀螺栓固定。（图 2）
- 3、下墙桥架孔口未做防火封堵。（图 3）
- 4、下墙电缆穿管埋深尺寸不够，用手套做防火封堵，未用防火泥封堵。（图 4）
- 5、电缆穿管，电缆并镀锌钢管过长，且未做喇叭口。（图 5）
- 6、电缆井太小电缆转弯处需要整改。（图 6）
- 7、下墙电缆绑扎不牢固，且绑扎跨度大。（图 7）
- 8、直流电缆穿管，镀锌软管管口未做保护。（图 8）
- 9、电缆桥架连接螺栓锈蚀。（图 9）
- 10、光伏支架锈蚀。（图 10）
- 11、防雷接地扁铁焊接未满焊。（图 11）
- 12、水泥墩破损部位需要修补。（图 12）
- 13、部分光伏支架切割未打磨、刷漆、防腐处理。（图 13）
- 14、电缆桥架未使用成品转弯头，制作弯头有毛刺，有划破电缆风险，需要整改。（图 14）
- 15、通讯电缆未穿管，未用挡板分隔。（图 15）
- 16、槽式桥架尺寸小，电缆外露。（图 16）
- 17、槽式桥架破损变形。（图 17）
- 18、电缆绑扎不规范。（图 18）
- 19、材料设备质量证明文件未保留，随意丢弃。（图 19）
- 20、防雷接地扁铁焊接未使用成品弯头。（图 20）

针对以上问题请贵单位施工项目部接到通知后,即刻进行整改落实,并于2日进行回复,如逾期未进行整改的,后果自负。

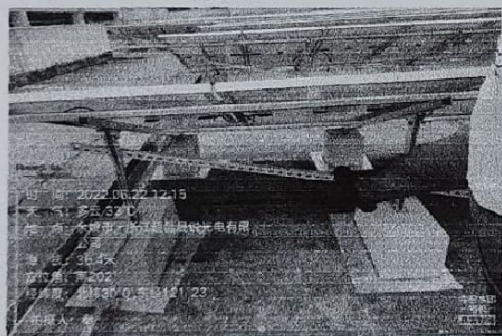
(图 21)

21、支架背拉长度不足使用两根短的导轨自攻丝拼接。(图 21)

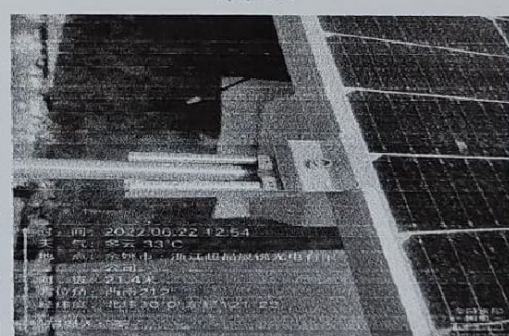
(图 22)

22、组件导电片锈蚀。(图 22)

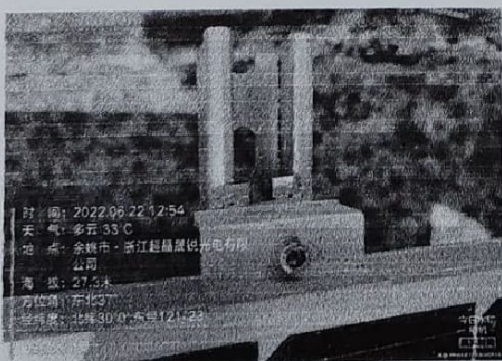
(图 23)

23、组件压块螺栓锈蚀。(图 23)

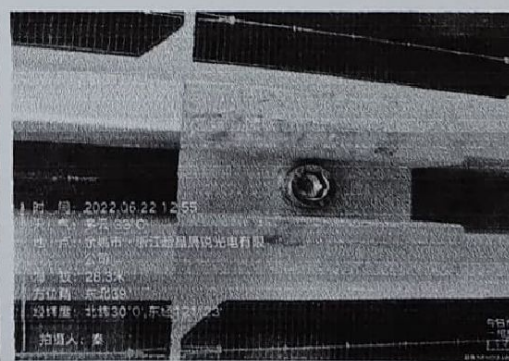
(图 24)

24、组件压块镀锌层掉漆。(图 24)

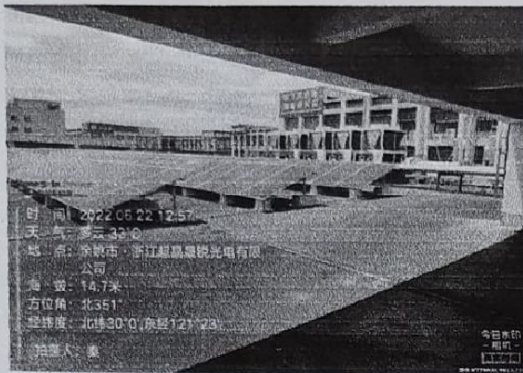
(图 25)

25、三号楼屋顶东面组件排布存在阴影遮挡风险,根据图纸和早上实际阴影遮挡情况调整组件容量。(图 25)

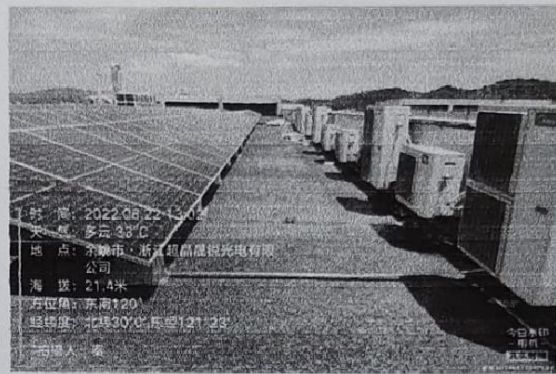
(图 26)

26、三号楼屋顶组件排布中,正对空调排气扇一排组件需要整改。(图 26)
