# 会 议 纪 要

工程名称：太原市清徐县、小店区、尖草坪区、晋源区分布式光伏发电项目  
编号：ZHJL-SXTY-005

| 会议主题：山西省太原市分布式光伏发电项目安全、进度、质量活动周例会 | | | |

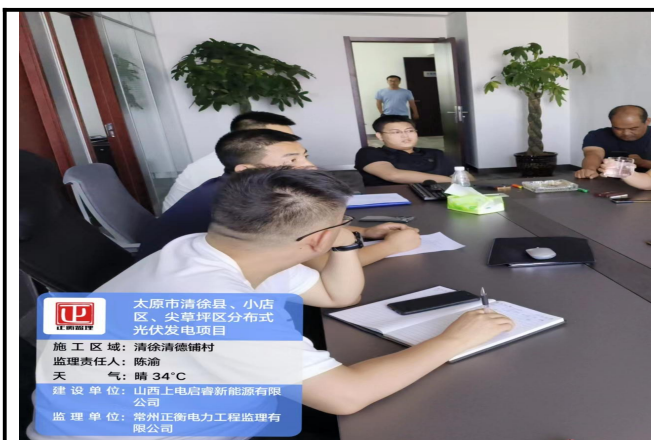
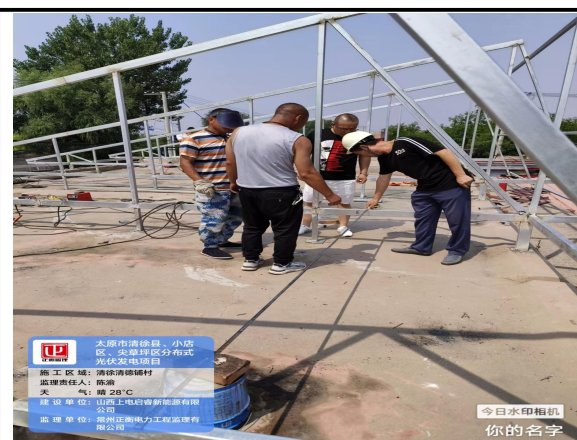
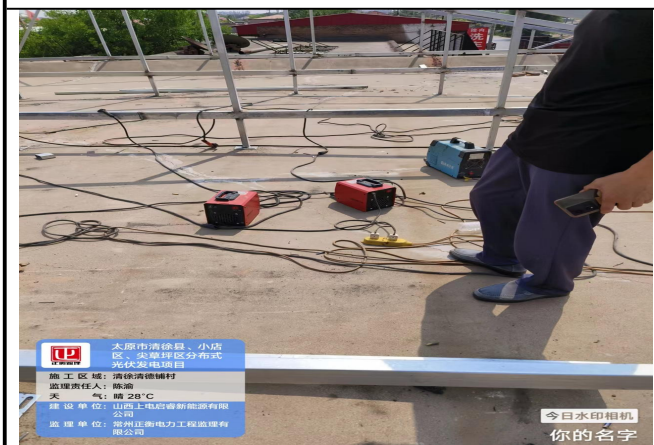
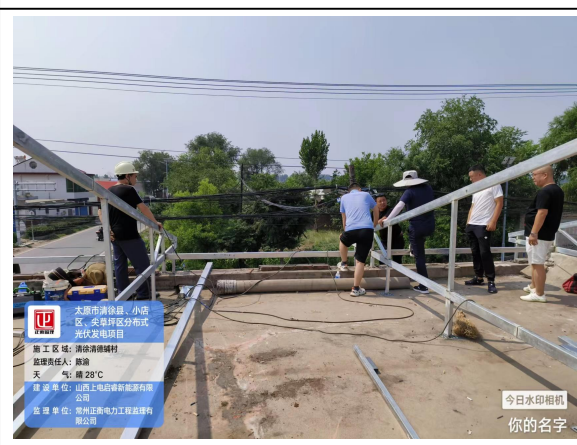
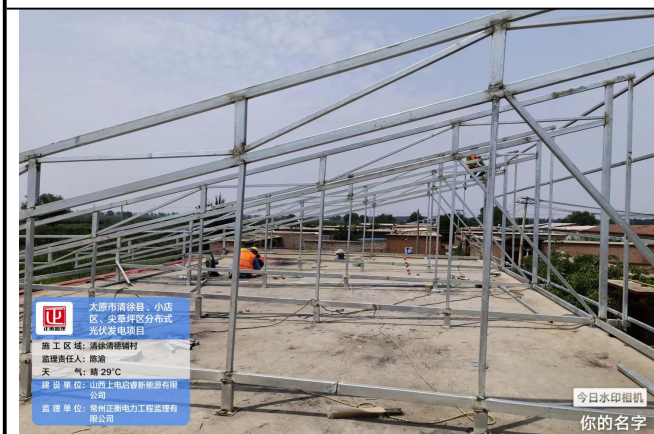
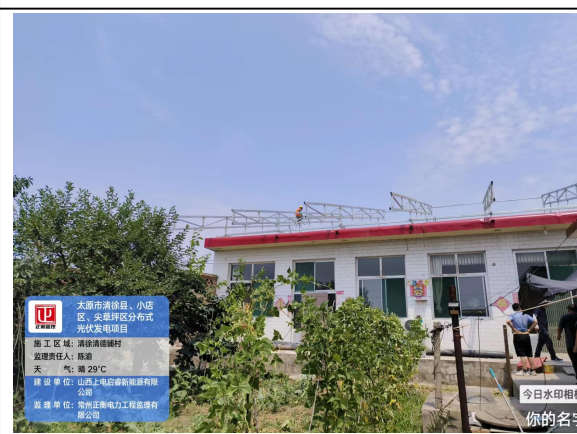
2、20 号检查过程中发现了以下质量问题

1) 试安装过程中没有按照施工工序来进行施工，如支架底座没有固定先安放好支架在屋顶使的支架底座安装膨胀螺栓困难以及膨胀螺栓密封防水达不到设计图纸要求；

2) 部分支架立柱与立柱之间的间距没有按图纸要求进行施工，间距过大要求施工方在施工过程中必须按照施工图纸进行施工；

3) 部分支架镀锌层出现氧化现象必须尽快整改防止支架表面生锈影响使用年限；

4) 部分支架焊接部位焊接粗糙、焊接不到位必须拿出有效的施工方案进行施工，支架焊接完成后必须报验，检查合格后才能进行防腐处理；

5) 部分支架底座螺栓没有按设计图纸要求做密封防水处理，做了密封防水处理的未达到设计图纸要求必须尽快整改；

4、下周要求施工方对支架底座的膨胀螺栓进行拉拔试验；
