# 光伏组件隐裂的危害、形成原因、预防措施及检测方法

2016-09-19 SolarTRIZ太阳能创新学苑

本文主要介绍了光伏组件隐裂的表现、危害、形成隐裂的原因和预防措施以及隐裂的检测方法。

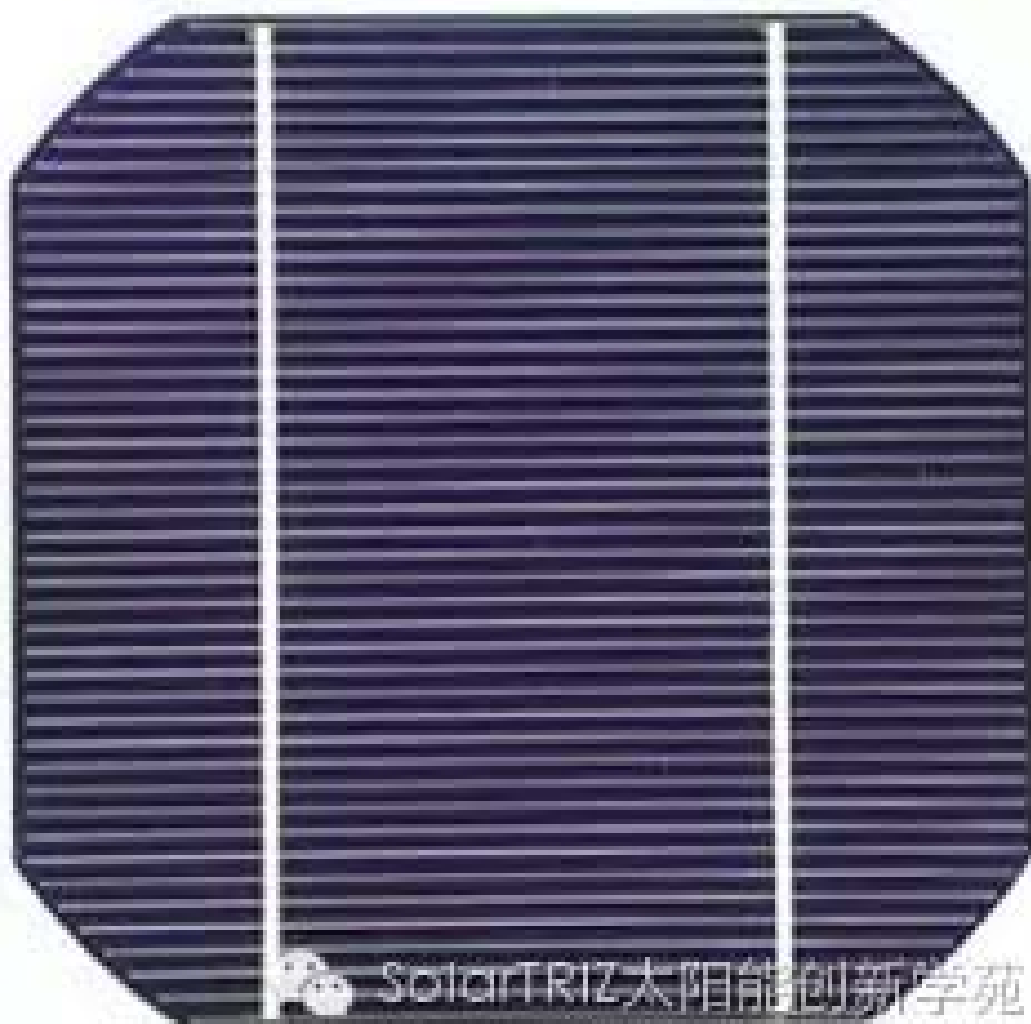
电池片中电流传输路径为：细栅线收集电池片产生的电流传导至主栅线，再通过汇流带和接线盒引出。电池片的电流与电池片的发电面积成正比。如果隐裂导致形成失效面积，其部分电流无法传至主栅线，使电池电流短路电流变小，从而使得组件输出功率变小。

- 1，隐裂可能会导致热斑效应，应特别注意单晶电池片隐裂，单晶电池片隐裂会沿着晶界方向延伸，延伸轻则造成热斑，重则造成电池片一块失效区。
- 2，隐裂会加速电池片功率衰减。
- 3，隐裂会影响组件正常使用寿命。
- 4，电池片的隐裂会在机械载荷下扩大，有可能导致开路性的破损。

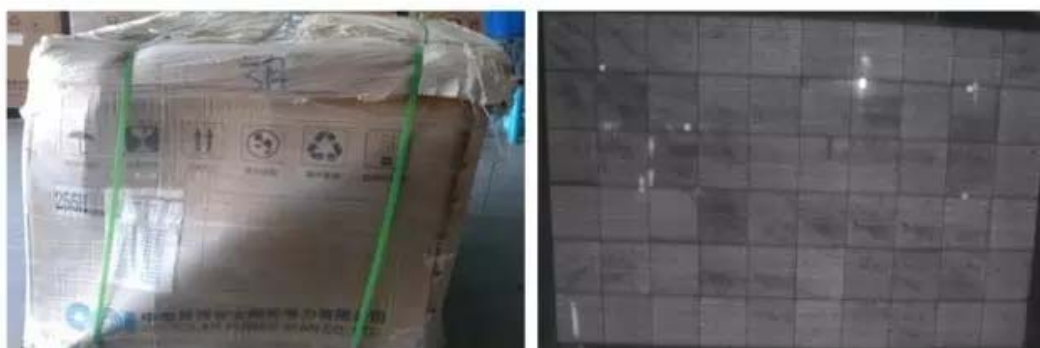
组件箱体变形、长期雨水浸透、组件来回搬运等造成箱体歪斜，箱体内单块组件具有活动空间，搬运过程组件晃动造成对角式隐裂。

组件包装箱倾斜导致整体受力不均产生对角式隐裂

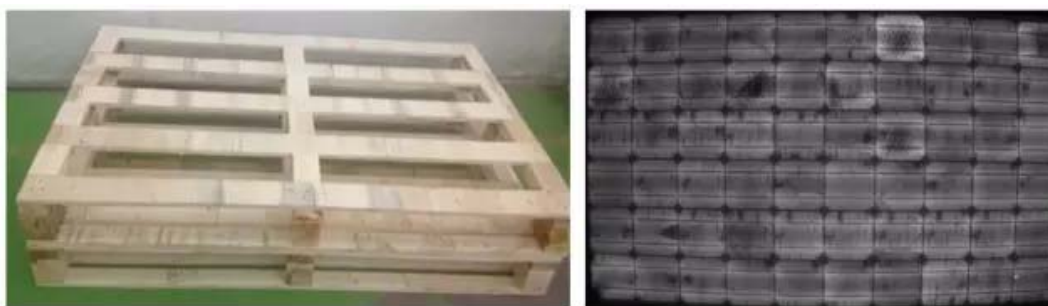
托盘强度不够，在组件搬运过程中托盘变形，使得组件表面产生受力，导致电池片产生网状隐裂

托盘强度不够表面导致网状隐裂

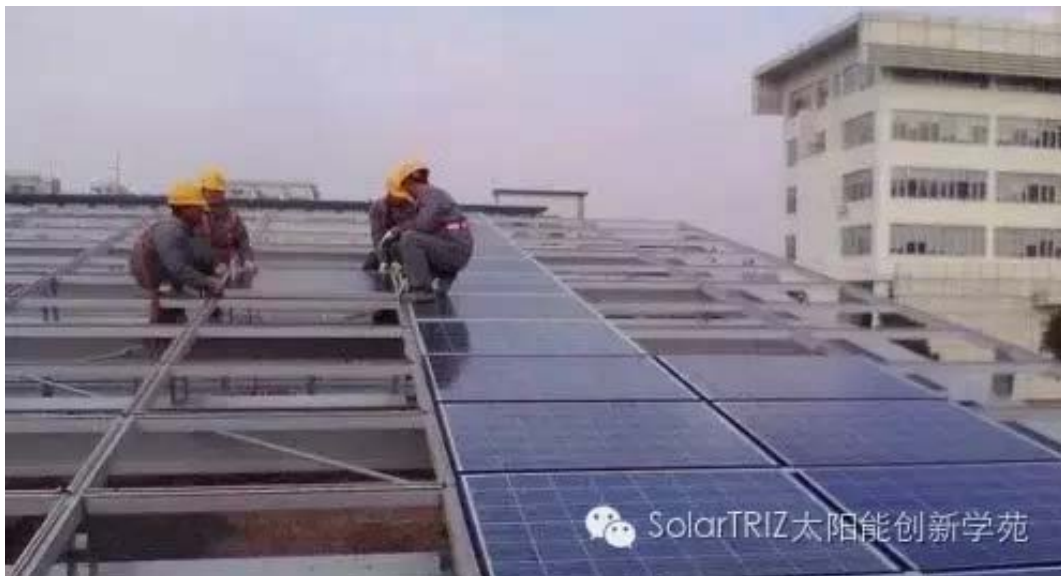
工人安装、清洗过程中操作不规范造成组件隐裂也时有发生，如下图施工人员踩在组件上安装，运维人员站在组件上清理组件等不规范的操作都会导致组件隐裂

组件安装时，应避免踩踏组件，可站立于组件铝框部分，或者用专门的站立支架，遵从从上至下，从左到右的安装顺序。

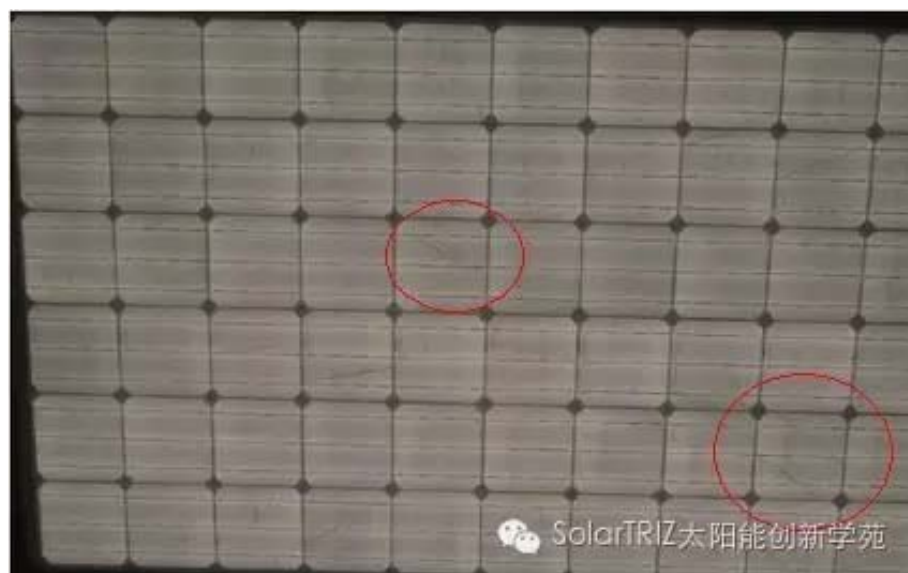
下图为EL下的线性隐裂：

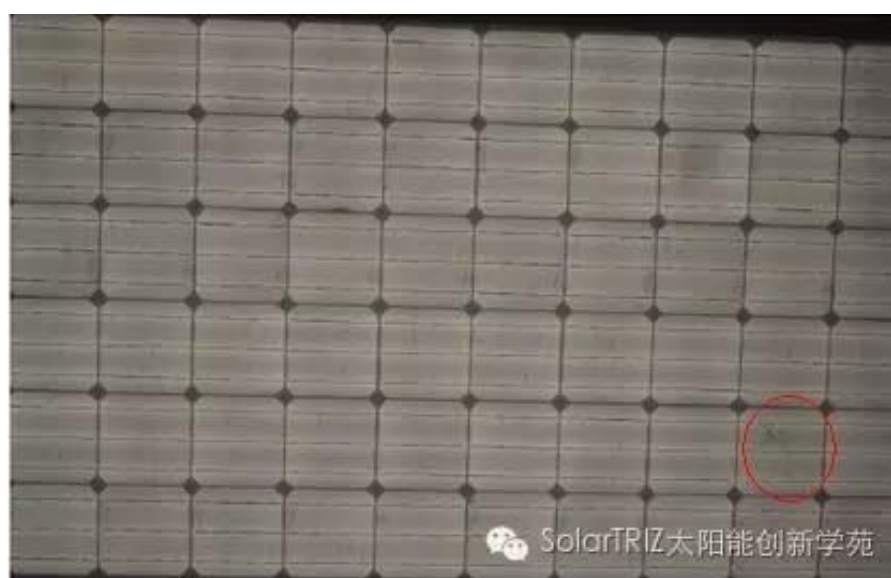
下图为EL下的十字形隐裂：

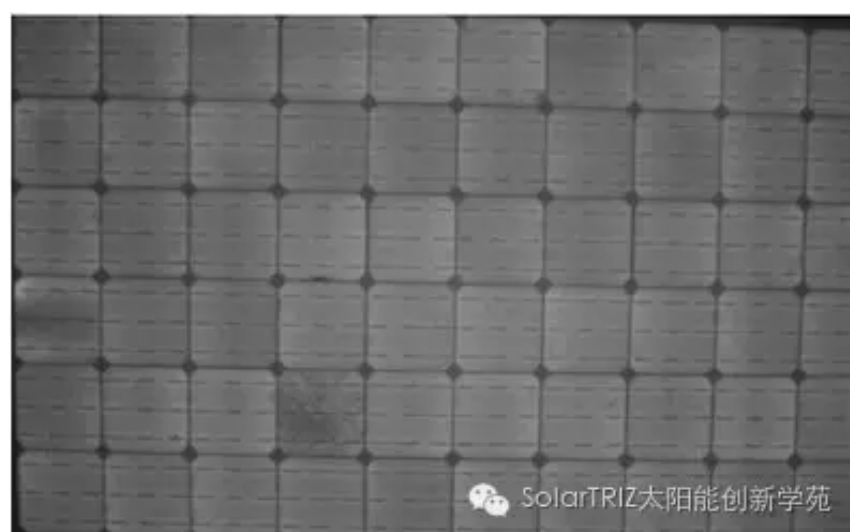
下图为EL下片状隐裂：

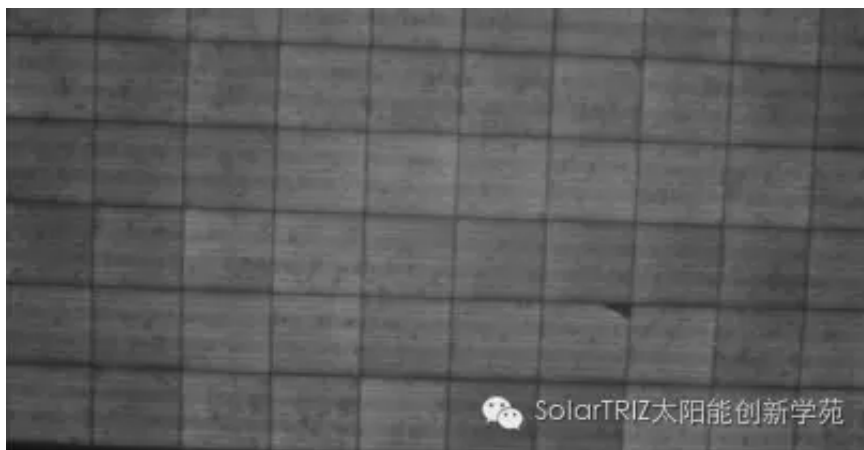
下图为EL下组件缺角：
