监理工作联系单

工程名称：许昌森源新能源发电有限公司禹州市花石镇 100MW_p 光伏发电项目
编号 CZZHJL-YZHS-001

事由：关于光伏区水土保持的问题；

事由：关于打桩机碾压桩身的问题；

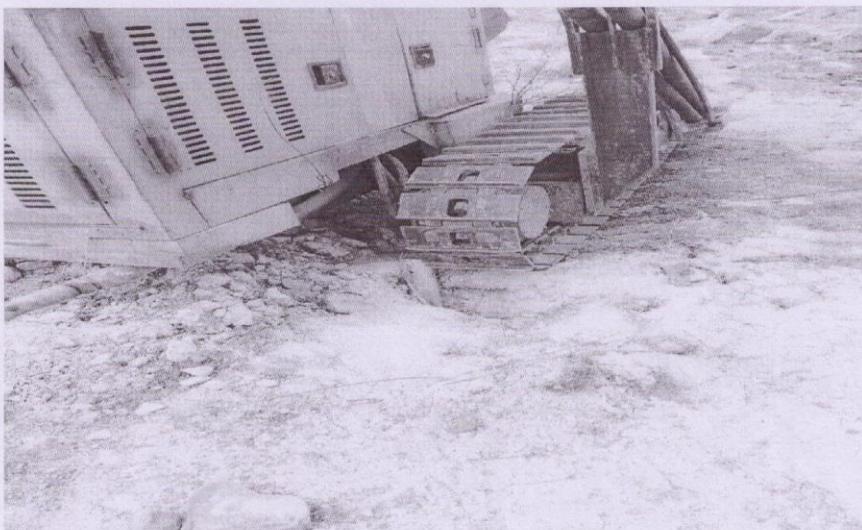
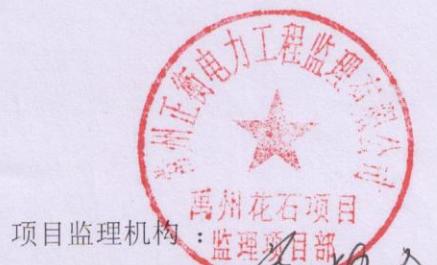
内容：监理人员现场巡检过程中发现你单位施工人员在操作打桩机时对已安放进桩孔的桩身进行碾压，导致桩身钢筋弯曲变形，镀锌层被破坏。希望你单位针对此问题马上进行整改，加强对成品的保护意识，杜绝发生类似事件。
