# 监理工作联系单

工程名称：平邑中阳郑城 50 兆瓦太阳能光伏并网电站项目（一期工程）

编号：JXM6—015

事由：关于光伏组件在卸车、运输及安装过程中存在的问题：

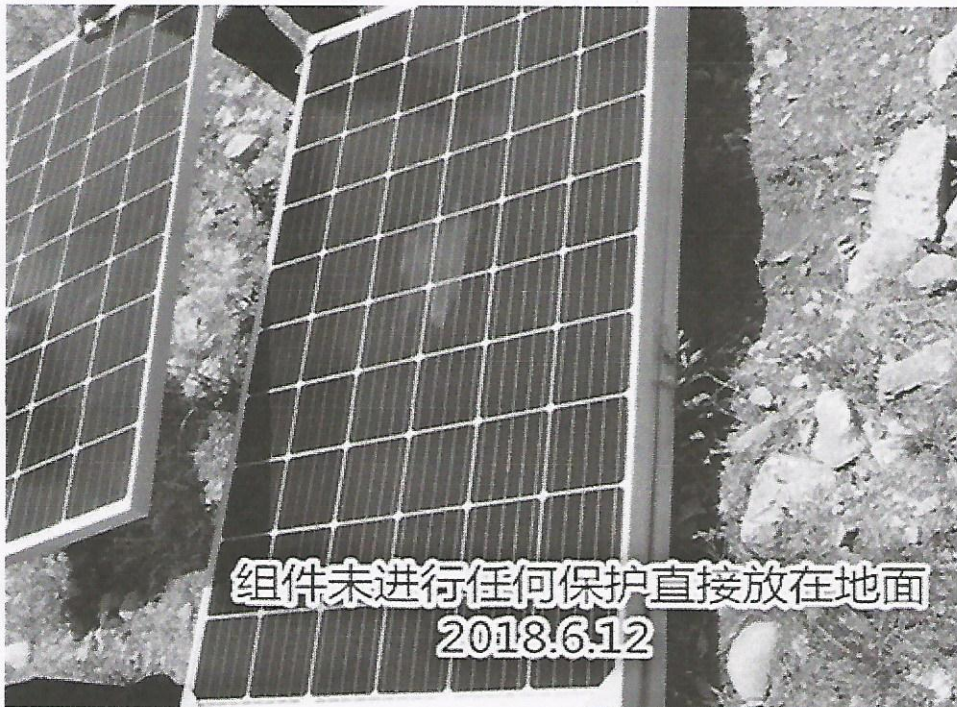
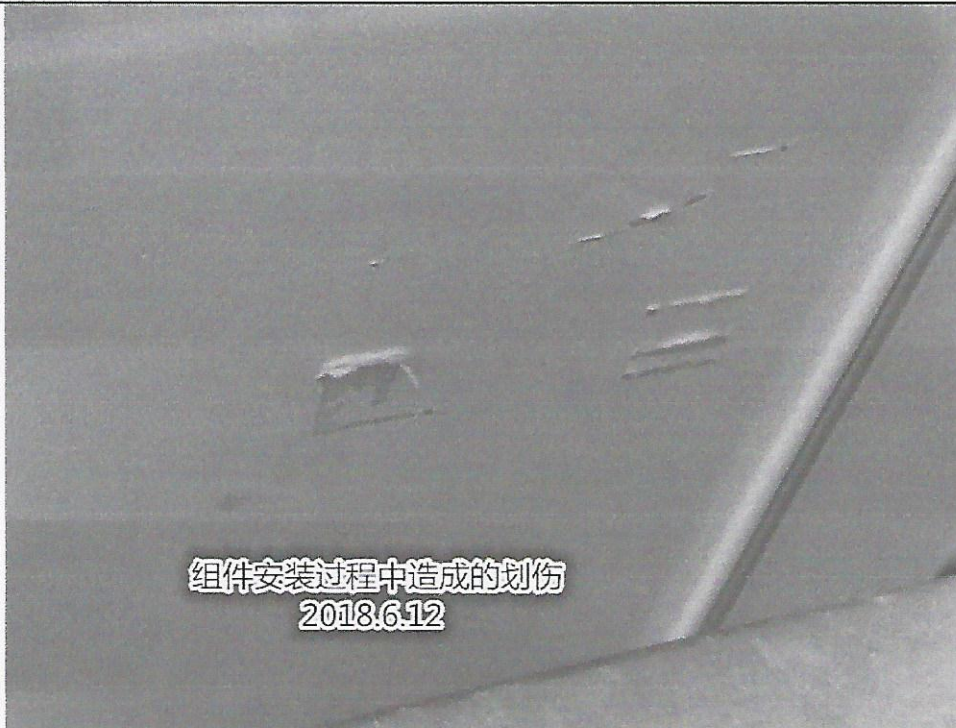
组件安装过程中造成的划伤  
2018.6.12

针对以上存在的问题，要求你项目部加强施工现场的巡视力度，做好施工现场的技术交底，有效地指导、监督现场施工，及时发现问题，解决问题。如发现组件背板划伤及损坏，应需及时更换，务必保证施工质量。同时严格按照业主下发的 PYZY01-012 工作联系单执行。

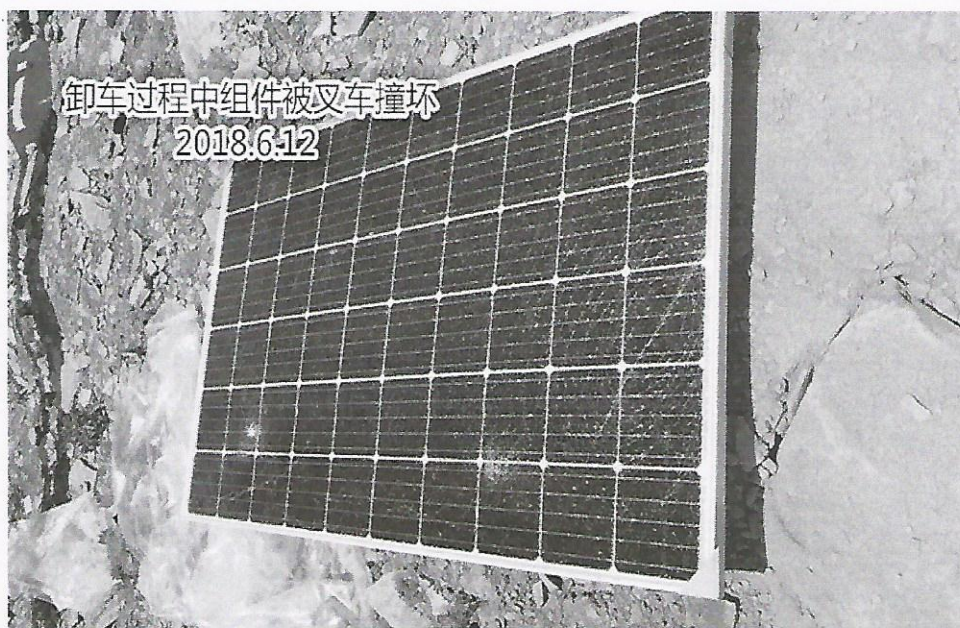
卸车过程中组件被叉车撞坏  
2018.6.12
