## 监理通知单

工程名称：措美北控 49.5 兆瓦风力发电项目

编号：17335-JL-JBKXM8-AQ-019

# 安全生产监督检查情况通知单

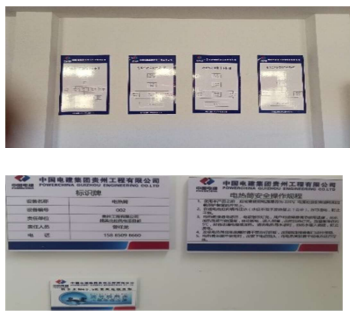
| 4 | 贵州电建项目部职责上墙，电茶炉同时制作了标识牌、安全操作规程及节约用水标识牌 | | |

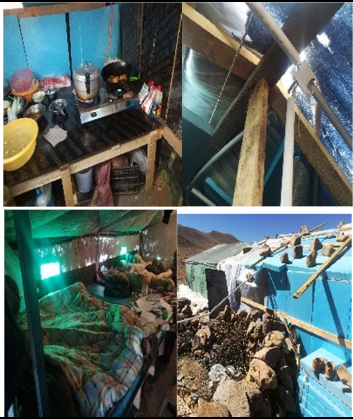
| 6 | 抽查开关站临建工棚，工棚内照明分线盒损坏、工棚内床铺为通铺、采用液化气罐在工棚内做饭，工棚采用泡沫板、塑料布遮盖，且工棚门口有大量烟头 | 按照北控风电BKFD-3AZ007-2018《风电工程建设安全文明施工标准化手册》3.3 条临建施工要求和3.16 条食堂管理整改 | 高 | | 措美项目部 |

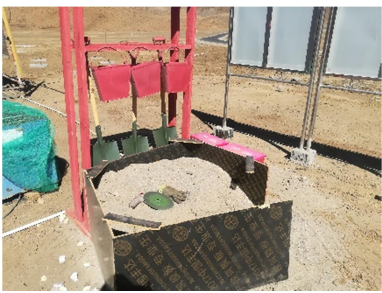
| 8 | 抽查开关站门口消防沙池，消防沙池已损坏，沙池内有杂物 | 按照北控风电BKFD-3AZ007-2018《风电工程建设安全文明施工标准化手册》2.10 和 GB50720-2011《施工现场消防安全技术规范》6.4.2 条规定做好消防设施的维护工作 | 中 | | 措美项目部 |

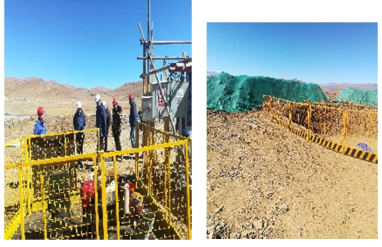
| 12 | 检查开关站临时用电柴油发电机组安全设施,现场无明显防火警示标志。抽查#25机位现场安全防护措施,现场仅悬挂一个“当心坑洞”警示标牌 | 按照 GB50720-2011《施工现场消防安全技术规范》6.4.1条规定重点防火区域设置防火警示标志;现场需增加汉、藏双文警示标语如“当心滑跌”、“禁止外人入内”、“禁止烟火” | 低 | | 措美项目部 |

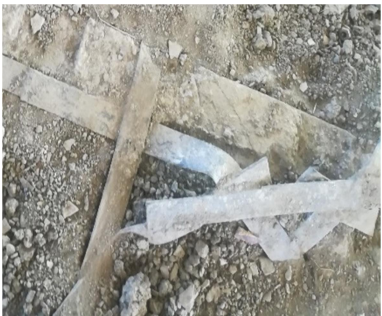
| 15 | 抽查升压站一楼室内接地,接地焊接不饱满,且其中一个搭接未三面焊接 | 按照<br>BKFD-3AZ004-2018《风电工程建设质量工艺标准化手册》第二部分电气安装工程接地部分和 GB50169-2016《电气装置安装工程 接地装置施工及验收规范》第4.3条要求完善 | 低 | | 措美项目部 |
