表 A.0.3 监理通知单 ★

工程名称：雷州市企水镇 20MW 渔光互补发电项目

编号：LZGF-JLTZD-001

事由：关于现场及施工人员宿舍安全检查相关事宜

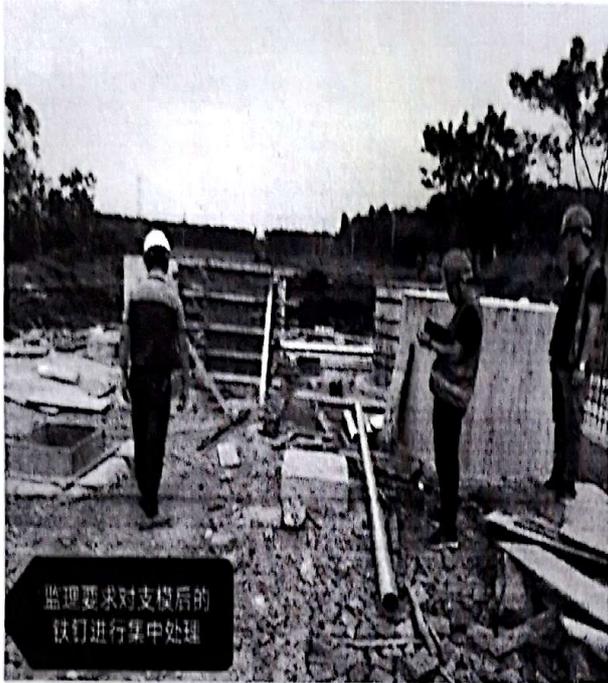
相片一：

- 1、升压站设备基础浇筑后拆下的模板未及时清理、集中堆放；模板上的朝天铁钉会造成人员伤害，存在较大安全隐患。
- 2、升压站现场临时用电线缆未用木杆支起，场内车辆、人员经常走动，存在安全隐患。
- 3、施工人员宿舍电源线接头裸露在外，未用绝缘胶布缠绕上。
- 4、施工单位宿舍员工使用的电源插板较多，未规范固定使用，在宿舍无人情况下，插线板通电直接放置在床上，存在安全隐患。注意宿舍卫生及饮食卫生。

针对以上问题，现要求施工单位现场负责人加强现场安全文明施工管理，确保项目顺利、安全开展。

限两天内整改完毕后回复，并报监理复验。
