## 表 A.0.3 监理通知单 ★

工程名称：广西宾阳晶创一期 60MW 渔光互补光伏发电项目

编号：BYXM-TZD-JC-030

事由：关于光伏区 1\*4 电缆线敷设问题通知

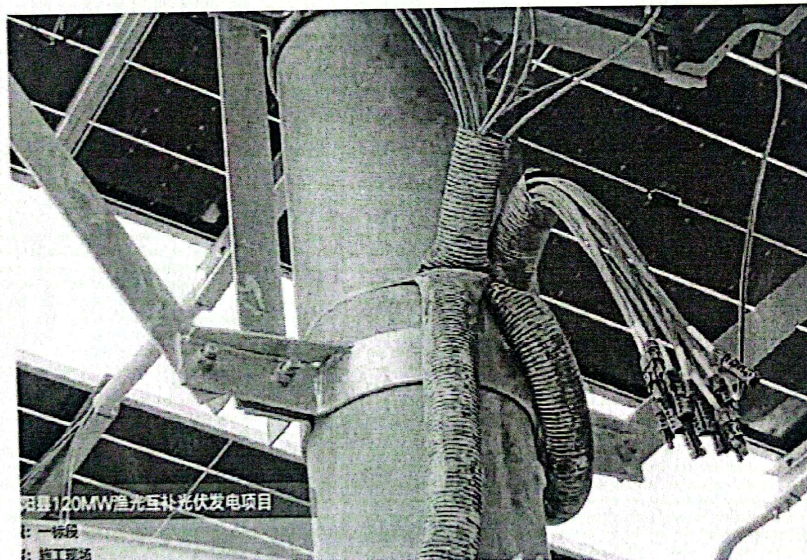
2022 年 01 月 14 日经监理人员巡视检查发现，一标段光伏区 1\*4mm<sup>2</sup> 电缆在绑扎固定施工过程中，施工工艺不规范，绑扎过紧，对波纹管 and 1\*4mm<sup>2</sup> 电缆都造成了损伤。

现要求施工单位立即整改，杜绝类似情况发生，否则按业主质量考核制度进行罚款。

限期 3 日内整改回复。

1、已完成  $1 \times 4 \text{mm}^2$  电缆施工工艺不规范的整改工作。

经审查，现场已整改完成，符合要求。
