平陆县 100MW 农光互补光伏发电项目

监理工程师通知单

编号: ZHJL-JLTZ-PL-032

主题: 送出线路 G28 施工现场安全措施不到位通知

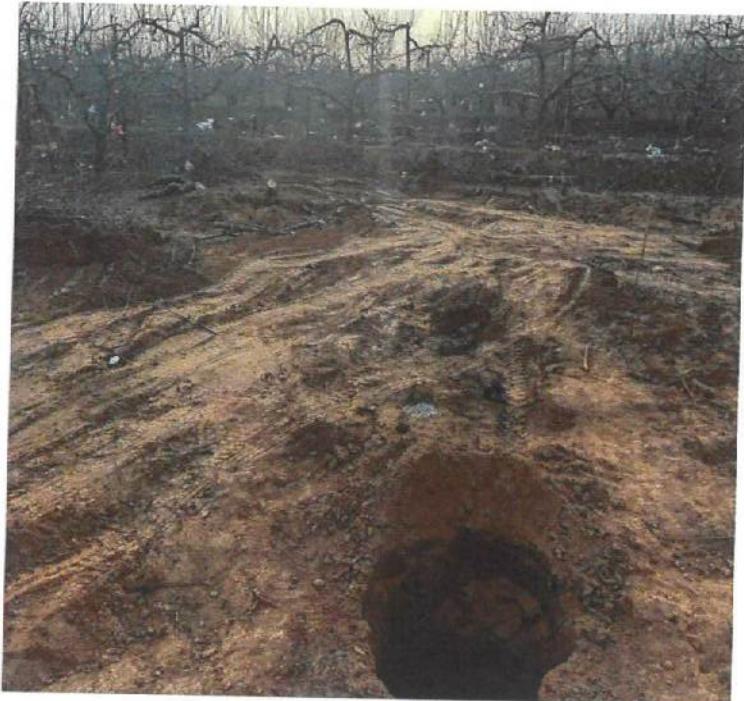
内容: 我方监理人员在对送出线路 G28 施工现场进行巡视检查时, 发现存在以下安全问题:

一、基坑四周未布置警戒带, 且掏挖完成的基坑未进行覆盖, 现场附近有村民走动, 存在严重安全隐患。

1. 立即对基坑四周进行警戒带的布置, 并确保警戒带的设置符合安全规范, 以防止无关人员进入施工现场。
2. 对已完成掏挖的基坑进行覆盖, 确保基坑的安全, 并设立明显的警示标志, 提醒人员注意安全。
3. 加强对施工现场的监管, 确保安全措施的落实, 并加强对施工人员的安全教育和培训, 提高安全意识。

请贵单位在收到本通知后立即进行整改, 限 2 日内将整改结果书面回复我方。希望贵单位能够积极配合, 共同维护施工现场的安全。(后附图片)
