# 会议纪要

工程名称：潍坊招商科瑞 1.2MW 分布式光伏项目

编号：ZHJL-HYJY-005

### 招商科瑞 1.2MWp 项目

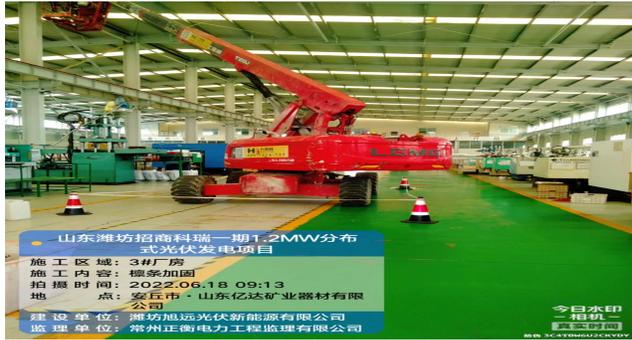
山东潍坊招商科瑞一期1.2MW分布  
 式光伏发电项目  
 施工区域: 3#厂房  
 施工内容: 斜撑加固  
 拍摄时间: 2022.06.18 09:13  
 地点: 安丘市·山东亿达矿业器材有限  
 公司  
 建设单位: 潍坊旭远光伏新能源有限公司  
 监理单位: 常州正衡电力工程监理有限公司

加固检查

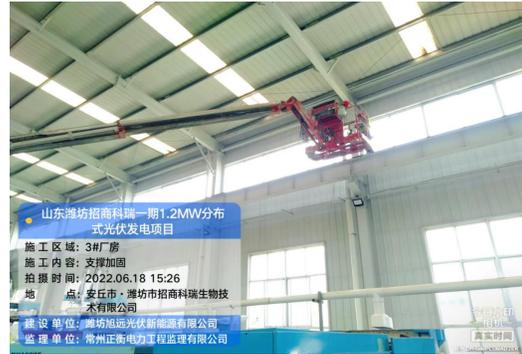
山东潍坊招商科瑞一期1.2MW分布  
 式光伏发电项目  
 施工区域: 3#厂房  
 施工内容: 支撑加固  
 拍摄时间: 2022.06.18 15:26  
 地点: 安丘市·潍坊市招商科瑞生物技  
 术有限公司  
 建设单位: 潍坊旭远光伏新能源有限公司  
 监理单位: 常州正衡电力工程监理有限公司

斜撑加固

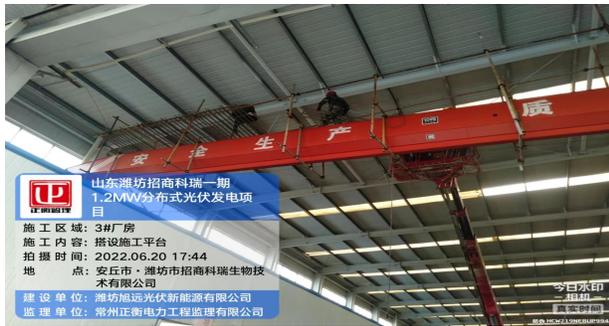
山东潍坊招商科瑞一期  
 1.2MW分布式光伏发电项  
 目  
 施工区域: 3#厂房  
 施工内容: 搭设施工平台  
 拍摄时间: 2022.06.20 17:44  
 地点: 安丘市·潍坊市招商科瑞生物技  
 术有限公司  
 建设单位: 潍坊旭远光伏新能源有限公司  
 监理单位: 常州正衡电力工程监理有限公司

加固平台搭设

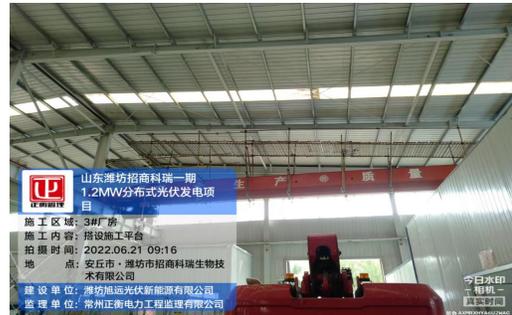
山东潍坊招商科瑞一期  
 1.2MW分布式光伏发电项  
 目  
 施工区域: 3#厂房  
 施工内容: 搭设施工平台  
 拍摄时间: 2022.06.21 09:16  
 地点: 安丘市·潍坊市招商科瑞生物技  
 术有限公司  
 建设单位: 潍坊旭远光伏新能源有限公司  
 监理单位: 常州正衡电力工程监理有限公司

檩条加固平台

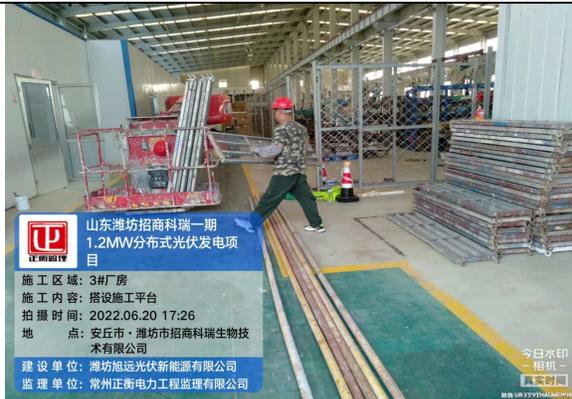
山东潍坊招商科瑞一期  
 1.2MW分布式光伏发电项  
 目  
 施工区域: 3#厂房  
 施工内容: 搭设施工平台  
 拍摄时间: 2022.06.20 17:26  
 地点: 安丘市·潍坊市招商科瑞生物技  
 术有限公司  
 建设单位: 潍坊旭远光伏新能源有限公司  
 监理单位: 常州正衡电力工程监理有限公司

加固平台材料

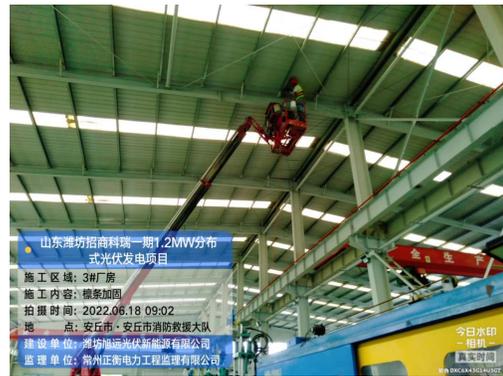
山东潍坊招商科瑞一期1.2MW分布  
 式光伏发电项目  
 施工区域: 3#厂房  
 施工内容: 檩条加固  
 拍摄时间: 2022.06.18 09:02  
 地点: 安丘市·安丘市消防救援大队  
 建设单位: 潍坊旭远光伏新能源有限公司  
 监理单位: 常州正衡电力工程监理有限公司

檩条加固

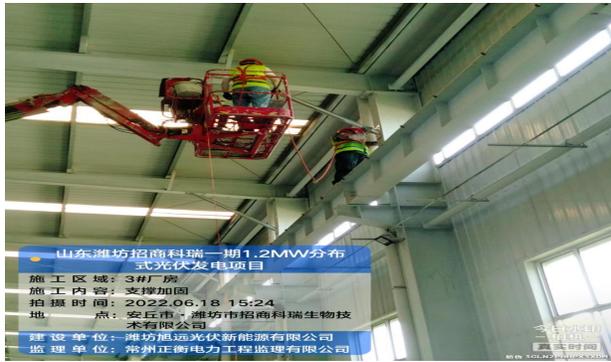
斜撑加固

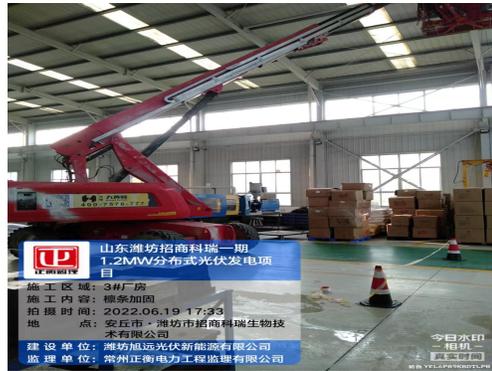
檩条加固

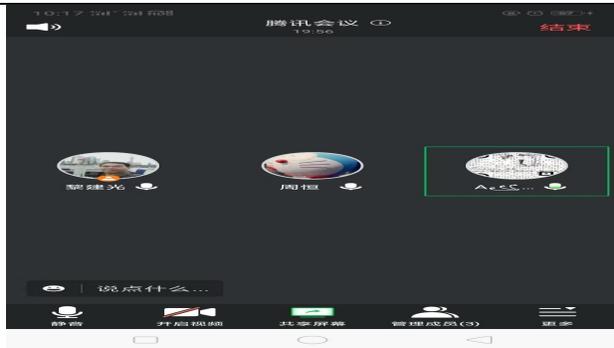
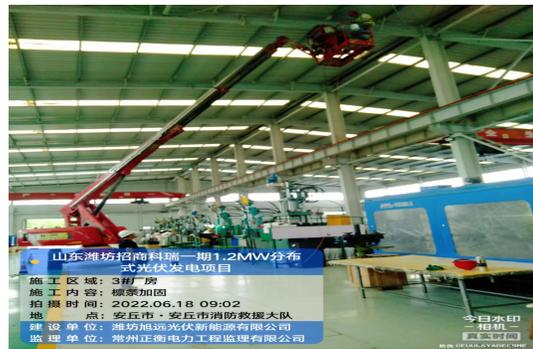
檩条加固
