# 监理检查记录表

工程名称：上海化工区漕泾 20 兆瓦移动式光伏电站示范项目二期

编号：GFDZJBM14—22

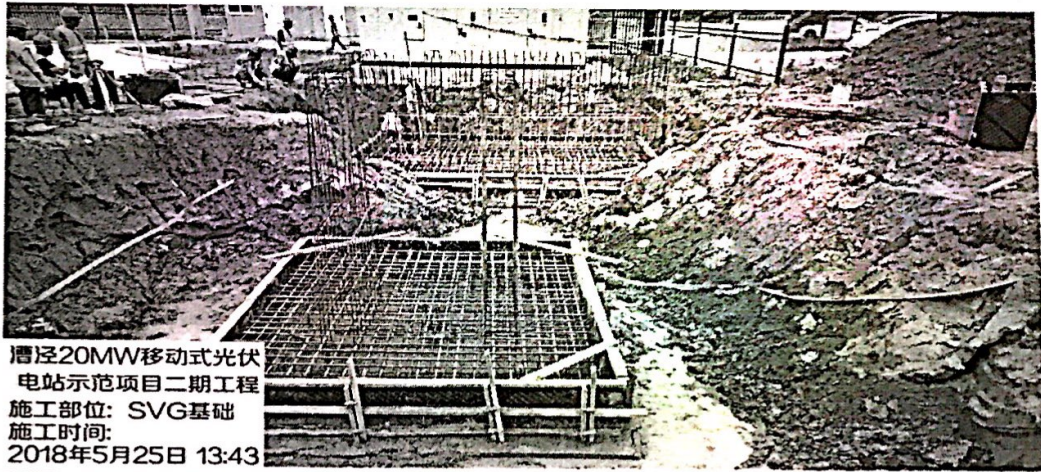
| 存在问题 | 1、1#SVG、2#SVG 基坑开挖时、没有对基坑壁加档土板。<br>2、1#SVG、2#SVG 基坑开挖后没有对基坑四围设安全警示围栏。<br> <p>漕泾20MW移动式光伏电站示范项目二期工程<br/>施工部位: SVG基础<br/>施工时间: 2018年5月25日 13:43</p> | | |

| 整改要求 | 1、1#SVG、2#SVG 开挖基坑、必须对基坑壁加档土板、防止塌方。<br>2、1#SVG、2#SVG 基坑开挖后必须有对基坑四围设安全警示围栏。 | | |
