# 监 理 日 志 (            )

日期: 2017 年 5 月 16 日

工程名称: 山东神宇机械制造 6MW 分布式屋顶光伏电站项目

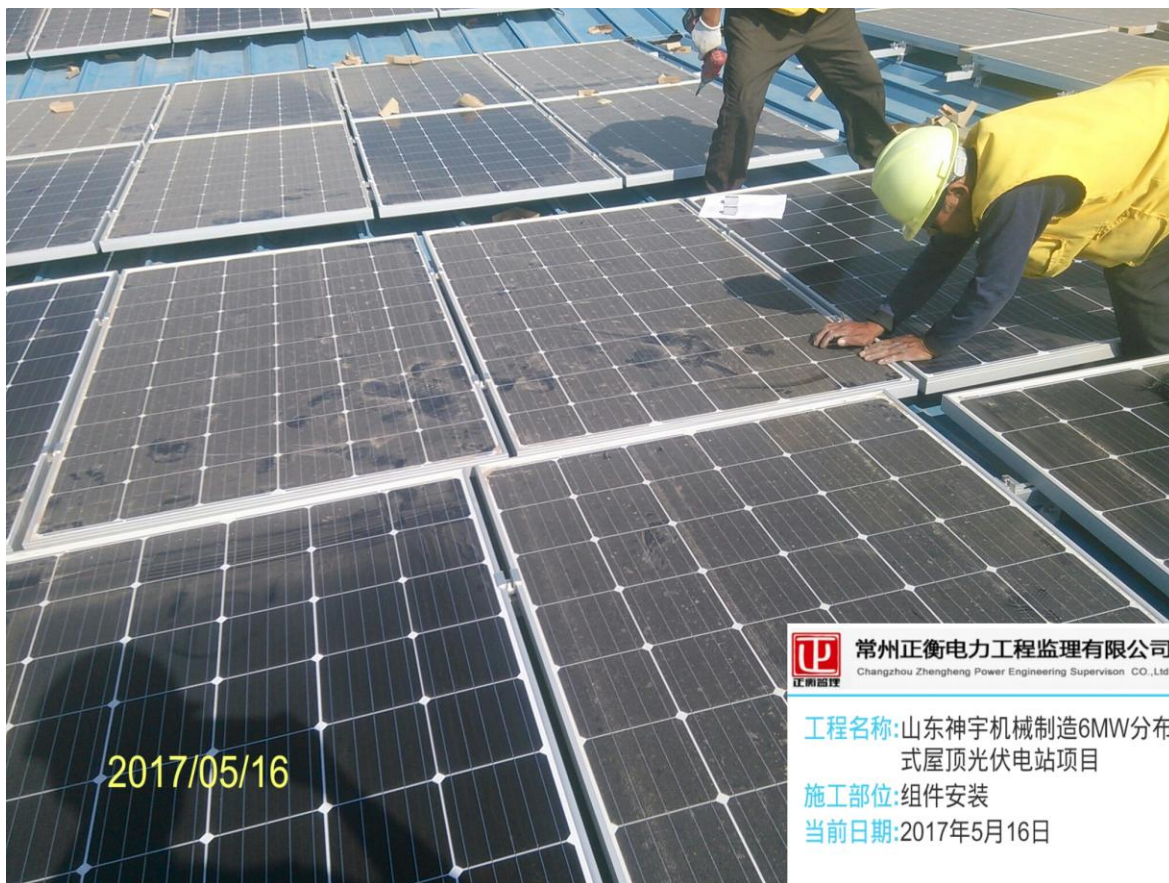
施工部位: 组件安装

| 监<br>理<br>工<br>作<br>情<br>况 | <p>现场安全巡查, 正常无事故。</p> <p>巡视二号屋顶组件压固接线, 螺栓拧固可靠。安装整齐平整。现场发现部分组件间接地连接线有组件边框上的漏水孔连接, 未按要求由组件上的预留接地孔或未使用的安装孔来安装接地装置, 与相关要求不符。形成监理通知单 SDSY-ZHJL-008, 发送施工项目部及业主项目部。</p> <p>箱变间 10KV 高压电缆终端头制作监理旁站, 接线端子压固稳固可靠。</p> <p>巡视二号屋顶 3*300 电缆放线。现场配备指挥人员, 要求注意安全文明施工及禁止拖拽电缆。</p> <p>开关柜、二次舱及 SVG 到货吊装就位。</p> | |
