# 监 理 日 志 (            )

日期: 2017 年 5 月 18 日  
 星期: 星期四

工程名称: 山东神宇机械制造 6MW 分布式屋顶光伏电站项目

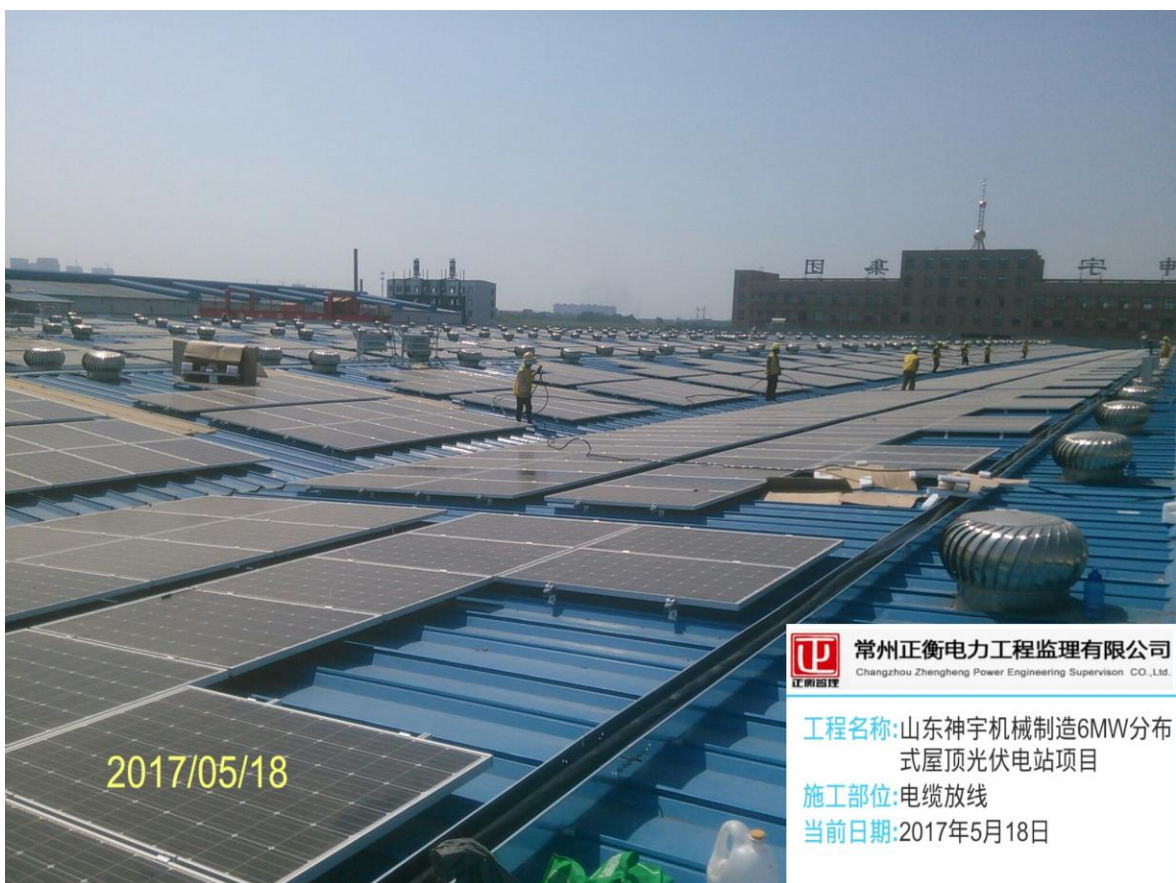
施工部位: 电缆放线

| 监<br>理<br>工<br>作<br>情<br>况 | <p>现场安全巡查, 正常无事故。</p> <p>巡视预制仓电气二次接线, 预计明天完工。</p> <p>巡视二号屋顶 3*35 电缆放线。现场配备指挥人员, 要求注意安全文明施工及禁止拖拽电缆放线。3*300 竖直爬架上电缆未做防护处理, 导致电缆外皮破损要求施工方现场整改, 下面铺设垫层。</p> <p>旁站箱变低压侧电缆头制作接线。已完成三个箱变的接线工作。</p> <p>巡视高压电缆电缆标桩埋设。埋设符合相关要求及规范。</p> <p>预制仓及 SVG 接地焊接面不足, 要求施工方整改。</p> <p>一号屋顶逆变器汇流箱接线巡视, 屋顶接线专业施工人员较少导致接线进度缓慢, 施工方表示明天会有专业接线人员到场。</p> | |
