# 监 理 日 志

日期：2023 年 01 月 03 日

工程名称:侯马元工 200MW/MWh 独立储能项目

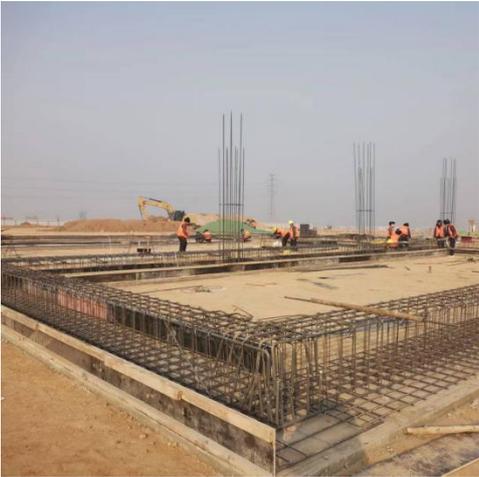
<p>文字描述</p>	<p>主控室基础及短柱钢筋绑扎</p>	<p>GIS 基础、进线、出线架构基础三七灰土回填</p>
<p>照片</p>

<p>1.G15（D边腿）混凝土浇筑；</p> <p>2.G3钢筋绑扎、模板安装。</p>
<p>监 理 工 作 情 况</p>	<p>1.现场巡查，主控室基础个别钢筋间距偏大，不符合图纸要求；</p> <p>2.线路塔基G15（C边腿）混凝土浇筑过程中进行旁站，未及时进行振捣及个别部位振捣不到位；</p> <p>3.对接施工单位，及时进行资料跟进，确保与工程进度同步进行；</p> <p>4.施工过程中，个别施工人员未正确佩戴安全防护用品。</p> <p>以上问题，现场督促下已及时进行整改，后续保持。</p>	
<p>其 它 事 项</p>		
<p>本日现场监理人员</p>		
<p>记录人：</p>		<p>总监理工程师/总监理工程师代表（签字）：

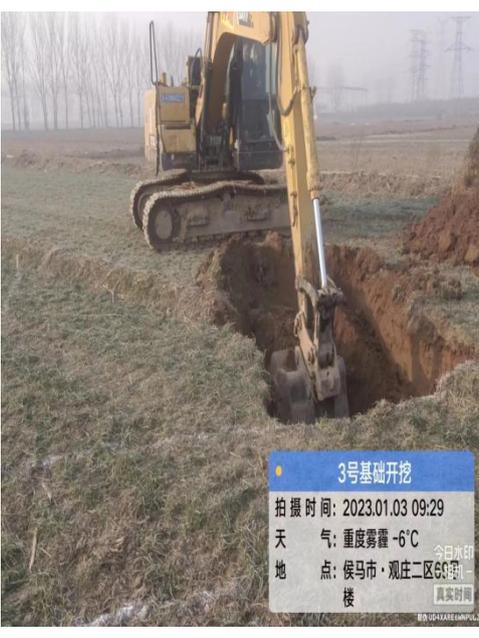
<p>文字描述</p>	<p>G3 基础开挖</p>	<p>G15 (C 边) 混凝土浇筑</p>
<p>照片</p>
